문화재 재해에 대한 지반공학적 접근방법

Geotechnical Approaches on the Disaster of Cultural Heritages

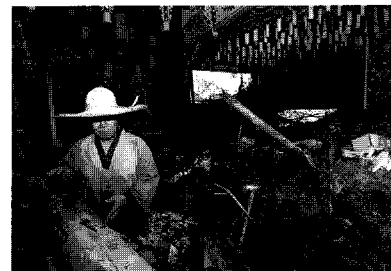
그림 1 국내외 문화재 재해 피해

(a) 2002년 태풍 루사에 의한 경포대 피해

(b) 2006년 태풍 에위니아에 의한 도림사 대웅전 피해

(c) 2004년 일본 니가타현 주에쓰 지진 피해

(d) 2007년 니가타현 주에쓰 오키 지진 피해

태풍 및 집중호우에 의한 문화재 하부 및 주변 지반에 대한 피해사례를 살펴보면 2002년 태풍 루사의 집중호우에 의하여 강릉 경포대 주변지반 일부가 유실되고 석축이 훼손되는 피해가 발생한 바 있으며, 2006년 태풍 에위니아의 집중호우로 곡성 도림사 대웅전, 칠성각 등이 산사태 피해를 입었다.

또한 지진재해의 의하여, 일본의 경우 1995년 효고현 남부 지진, 2004년 니가타현 주에쓰 지진, 2007년 니가타현 주에쓰 오키 지진 등에 의하여 목조문화재가 피해를 입은

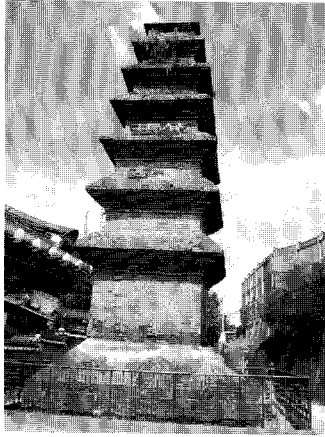
그림 6 안동 신세동칠층전탑 전경 및 현황배치도(2008년 현장조사)

신세동칠층전탑은 우리나라 전탑 중 가장 규모가 큰 탑이다. 2008년 8월 현재 중심축을 기준으로 남서쪽으로 약간 기울어져 있는 상황이며, 남쪽으로 3m 가량 떨어져서 중앙선 철도가 지나감으로써 열차의 진동에 의해 크게 영향을 받고 있다. 또한 남쪽으로 약 20m 떨어져 낙동강과 면하고 있다.

현장조사 결과 지반의 부등침하 가능성 및 열차진동으로 인한 침하가능성이 있는 것으로 판단되었고, 탑신석 곳곳에 균열이 발견되었으며, 기단 내부의 적심, 즉, 다져진 탑 내부의 흙이 장기간에 걸쳐 유실되면서 내부 공극 및 편심에 의해 적심 파손으로 이어졌을 것으로 사료된다. 현장조사 결과를 바탕으로 지반 및 적심 부분 재해에 대한 연구 과제를 다음 표 1과 같이 도출하였다.

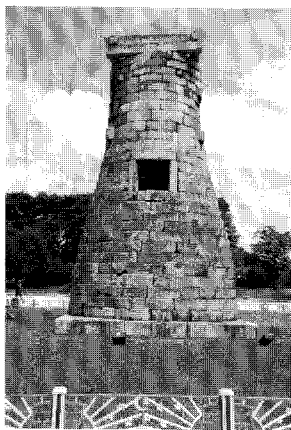
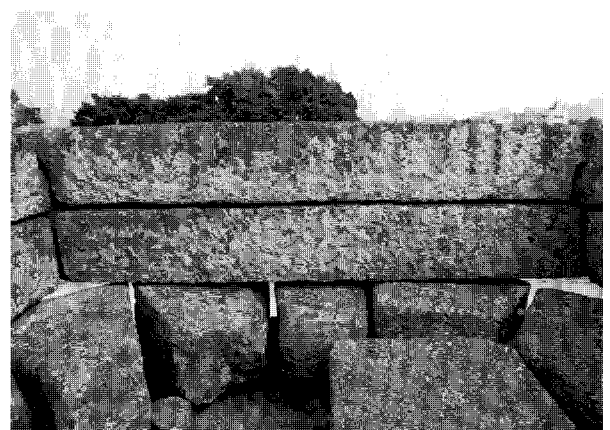
그림 7 경주 첨성대 전경 및 상부 상개 정자석 이격(2008년 현장조사)

경주 첨성대는 동양에서 현존하는 가장 오래된 천문대로 받침대 역할을 하는 기단부 위에 술병 모양의 원통부가 올려지고 맨 위에 우물정(井)자 형태의 정상부가 얹혀진 모습이다. 2008년 8월 현장조사 결과 전체적으로 북동쪽으로

기울어져 있었으며, 지반의 부등침하 가능성이 높은 것으로 판단되었다. 또한 구조물 하부 석재간 이격이 심하고 정자석의 양단만 걸쳐있는 상태로 지지구조가 불안정하였다. 이를 통하여 다음 표 2와 같이 첨성대의 문제점을 해결하기 위한 지반공학적 과제들을 도출하였다.

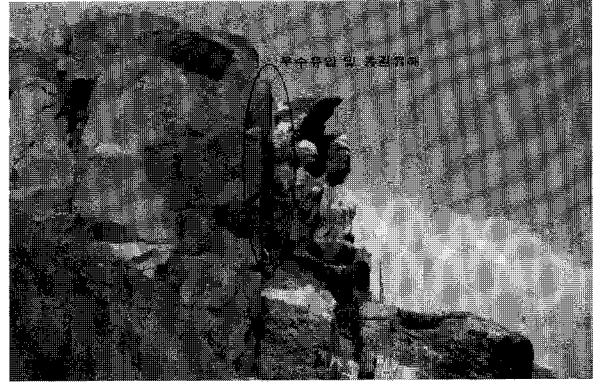
그림 8 영주 가흥리 마애삼존불상 전경 및 상부 이격(2008년 현장조사)

영주가흥리 마애삼존불상은 산사태로 인하여 지반 속에

묻혀있던 불상이 드러나 발견됐다. 2008년 8월 현장조사 결과 불상을 지지하는 두 개의 지반이 경사면을 형성하고 있어 위쪽의 지반이 전체적으로 경사면을 따라 흘러내릴 위험이 있으며, 불상 뒷면과 지반의 틈새로 인해 동결융해에 의한 피해를 입을 가능성이 있을 것으로 판단된다. 현장조사 결과를 토대로 표 3과 같이 마애삼존불상의 문제점을 해결하기 위한 지반공학적 과제들을 도출하였다.
