12kW급 건물일체형 태양광발전시스템 사례분석

Case Study on 12kW Building Integrated Photovoltaic System

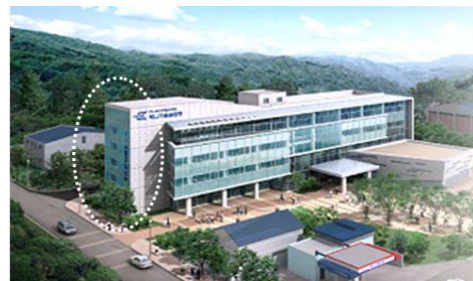
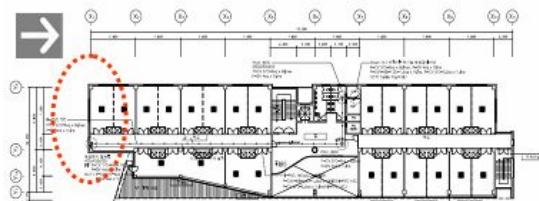
그림 1. 건물 조감도, 평면도 및 BIPV 모듈 설치위치

본 논문에서 적용 대상으로 선정된 건물은 실험실 및 사무용으로 5층 높이의 정동향 건물이다. 남북으로 긴 축을 형성하고 있는 이 건물은 2007년 9월에 신축되었는데, 건설 초기 단계부터 태양광발전시스템의 적용에 대한 계획이 포함되었다. 태양광발전시스템의 발전 효율을 고려하여 건물의 정남향 벽면에 적용이 되었으며, 남쪽 벽면 전면에 위치한 낮은 산과 조경으로 인한 음영을 고려하여 1층 높이에 해당되는 부분을 제외한 벽면 전체에 약 12kW급 BIPV 어레이를 설치하였다. 건물 전체는 인조석재와 그린컬러유리로 마감이 되었고, 이들 재료와의 조화를 고려하여 반투명 PV 모듈을 선정하고 제작, 설치하였다. 그림 1은 건물의 조감도 및 평면도를 나타낸 것으로, 건물 남쪽 벽면인 동근 파선부분에 BIPV 모듈이 설치되었다.

(1) 조감도

(2) 평면도

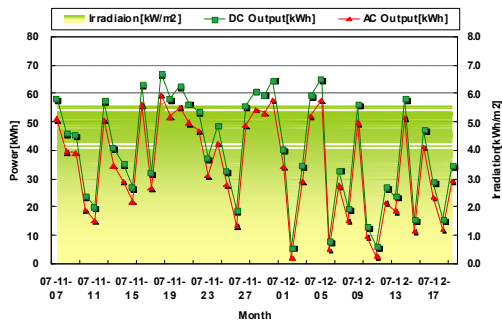
그림 7. 동절기 1달 동안의 일사량 및 발전량

그림 7은 2007년 11월 7일부터 12월 06일까지 동절기의 어느 한 달 동안 계측된 일사량 및 발전량을 나타낸 그래프이다. 분석 기간 동안의 BIPV시스템의 DC 발전량은 약 1,338kWh, AC 발전량은 약 1,152kWh로 계측되었다. 반면 하절기 1달 동안의 발전량을 분석한 결과, 그림 8에서 보이는 바와 같이 DC발전량 약 612kWh, AC발전량 약 472kWh로, 동절기의 절반에도 못 미치는 발전량을 나타냈다.

이는 BIPV시스템의 설치 조건에 따른 계절별 일사획득 차이에서 그 원인을 찾을 수 있다. 즉, 본 BIPV시스템은 건물의 수직면에 설치되어 있어, 태양의 고도가 높은 하절기보다 태양의 고도가 낮은 동절기에 더 많은 일사획득이 가능하다. 또한, 한국의 기후 특성상 하절기에는 장마철이 있고 흐린 날이 많아 일사획득량이 적을 수밖에 없다. 실제 일사량 계측 결과를 살펴보면, 하절기 1달 동안 계측된 일사량은 50.06kWh/m²로, 동절기 1달 동안의 일사량 (110.23kWh/m²)의 절반에 못 미치는 수준으로 나타났다.

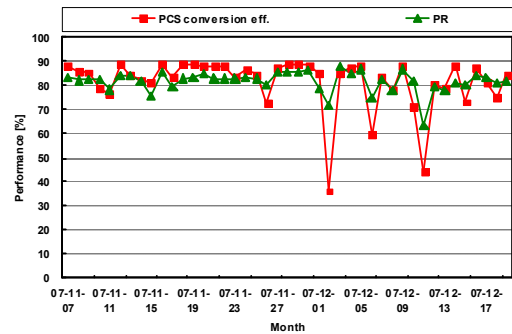
그림 9. 동절기 1달 동안의 PCS변환효율 및 PR

하가 될 경우 PCS의 변환효율은 안정적이지 못하다.⁵⁾ 실제로, 그림 9에서 보이는 바와 같이 분석 기간 동안 PCS 변환효율 및 성능계수는 극히 저조한 일사조건을 나타낸 며칠을 제외하고 대체로 안정적인 분포를 나타냈는데, 이 기간 동안의 PCS 변환효율은 평균 약 86.0%, 성능계수는 약 83.6%로 매우 우수한 성능을 나타냈다. 반면, 일사량이 적은 날이 많았던 하절기의 경우, 그림 10에서 보이는 바와 같이 PCS 변환효율은 약 10% 이상 감소하여 평균 76.4%를 나타내었고, 전체 시스템의 PR도 하절기보다 약 8% 감소한 75.0% 수준을 나타냈다. 이는 실제 DC와 AC발전량 분석 결과에서도 확인할 수 있었는데, 하절기 일사량이나 DC발전량이 동절기 대비 약 45% 수준을 나타낸 반면 AC발전량의 경우 약 40% 수준을 나타냈다. 표1은 이상의 계절 간 발전성능을 비교한 결과이다.
