교합적 요소를 고려한 전악 회복

김진환

서울 물방울 치과 · NAG member

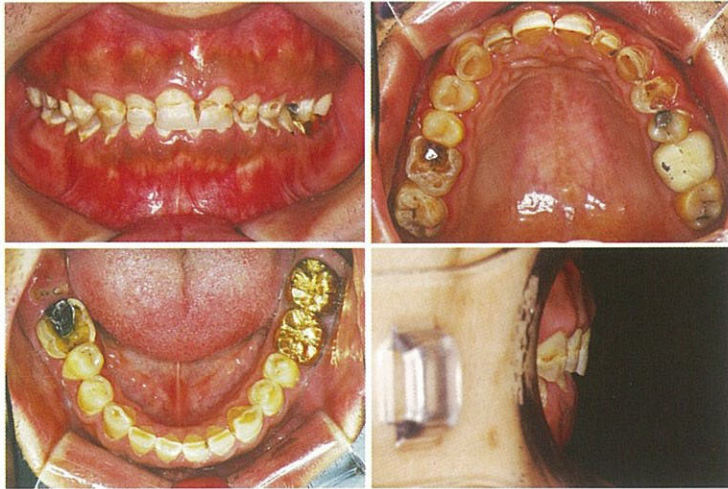
그림 4 | 치료 전 구강 내 사진

치료 전 치아 전반에 문제가 있으며, 교모와 충치가 심한 것을 볼 수 있다. 양치도 하루에 한 번 정도 하며, 매일 하는 것도 아니라고 한다. 기존 보철 수복된 치아를 기준으로 교합 stop을 설정하고 상악 치아는 보철치료와 하악은 레진과 임플란트로 수복 하였다.

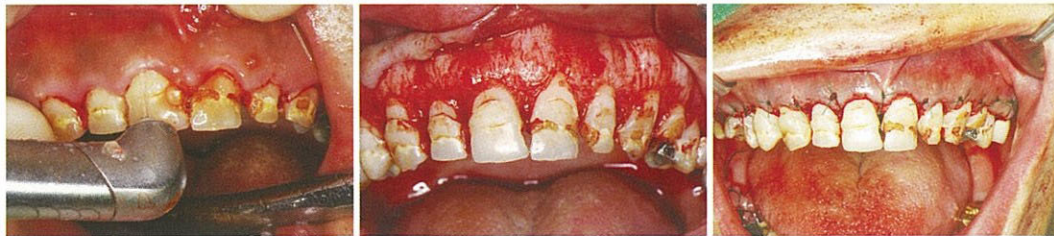
그림 5 | Gingivo and alveoplasty를 시행하였다.

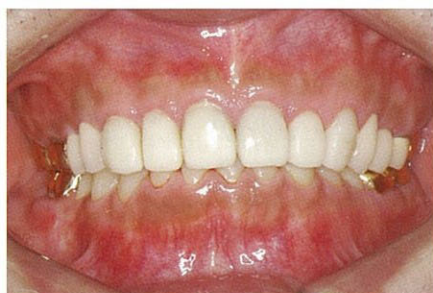
그림 8 | 치은성형 후 치유가 이루어진 후에 2nd provisionalization을 시행하였다.

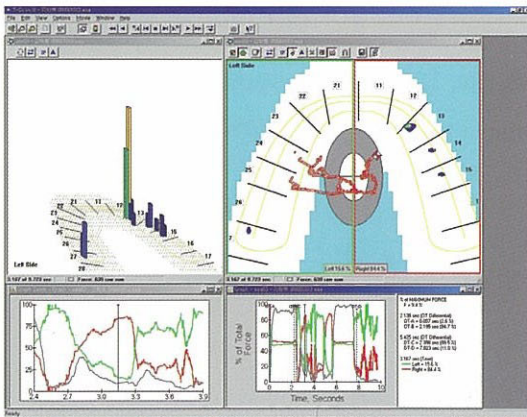
그림 15 | 보철 후 right excursion시 T-scan III still cut

구치부 이개가 이루어 지고 있으나, 반대측 치아가 닿고 있다. 하지만, DT는 그리 길지 않게 나타난다.

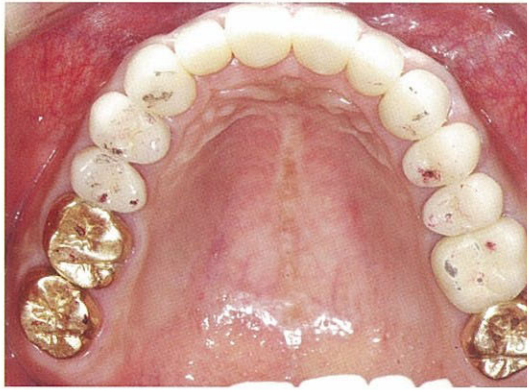
그림 16 | 보철 후 교합조정 후 측방운동 시 사진

측방운동시 구치부는 간섭이 되지 않는 것을 알 수 있다.

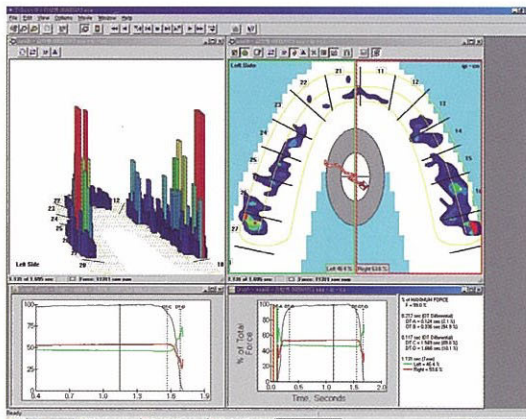
그림 17 | MIP 상에서 T-scan III still cut

보철 후 2년 6개월이 지났는데도, 좌우 균형이 잘 유지 되고 있으며, 짝 물었을 때, 펄림 같은 것이 관찰되지 않는다.

위의 환자분의 2년 6개월 후의 T-scan III 상을 보면, 아주 잘 유지 되는 것을 볼 수 있다.

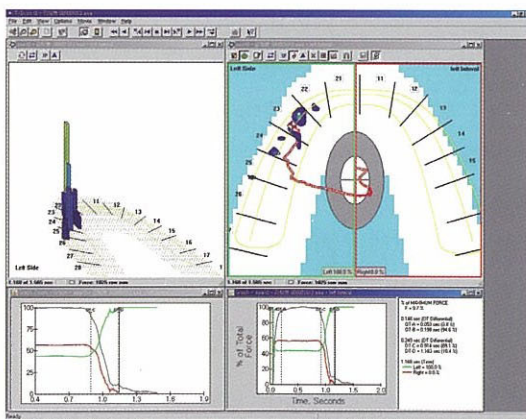
그림 18 | left excursion시 T-scan III still cut

DT는 0.146 초이며, 녹색 선과 붉은 선이 매우 짧은 순간에 벌어지는 것을 알 수 있다.(하단 그림)

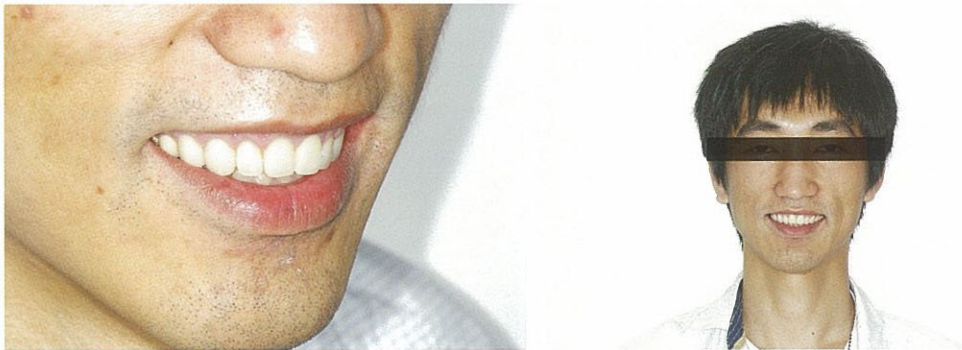
그림 20 | 2년 6개월 후 follow up 사진

전치 보철물 주위 치은을 살펴보면, 치은의 염증상이나, redness 는 관찰되지 않는다.

2년 6개월이 지났음에도 불구하고, 건강한 치은상을 보이는 것은, 구강위생이 개선된 것도 있겠지만, 교합 적으로 전치에 작용하는 유해한 힘을 없앴기 때문에 안정적으로 유지될 수 있는 것이다.(실제로 환자분의 양치 헷수는 크게 늘지 않았으며, 구치부에 치태가 여전하다.)
