사면안정성 확보를 위한 지하수위 저하공법 적용사례 연구

A Case Study on Application of Dewatering Method for Slope Stability

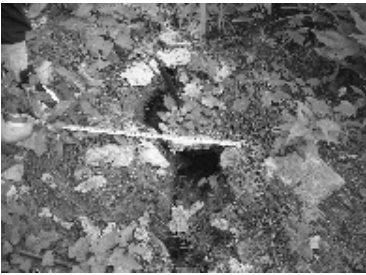
(a) 인장 균열 및 침하

본 연구대상 현장은 도로 확장공사 구간으로서, 사면 절취 중 인장균열 및 지반의 변형이 우려되어 억지말뚝공과 앵커공을 병행 시공함으로써 사면의 안정을 유도하였다. 그러나 사면보강 완료 단계에서 강우기간 동안에 그림 1 및 그림 2에서 보는 바와 같이 사면에 인장균열이 진행되어 활동면 외각으로 파괴가 발생하였다.

그림 2. 보강사면의 파괴 발생 현황

먼저, 지형 및 지질학적 원인으로서 본 현장은 3.1절에서 언급한 바와 같이 심한 습곡과 단층활동으로 인한 지층의 교란 및 파쇄가 매우 발달되어 있을 뿐만 아니라 지층 경계면에 절리가 발달되어 있음을 확인하였다. 이와 같은 불안정한 사면의 절개로 인하여 사면활동이 촉진되었을 것으로 판단되며, 이는 사면보강 후에도 지속적인 영향을 미친 것으로 확인되었다.

그리고 강우에 의한 원인으로서, 본 현장은 사면붕괴가 발생하기 전 약 1달 동안의 누적 강우량이 533mm를 기록하였다. 이와 같이 지속적인 강우로 인하여 불안정한 상태의 사면이 붕괴가 발생한 것으로서, 강우기간 동안 우수가 붕적토층으로 상당수 유입되어 지하수위 상승에 의한 간극수압의 증가와 지반의 전단강도 감소로 인하여 사면붕괴를 가속화 시킨 것으로 분석되었다.

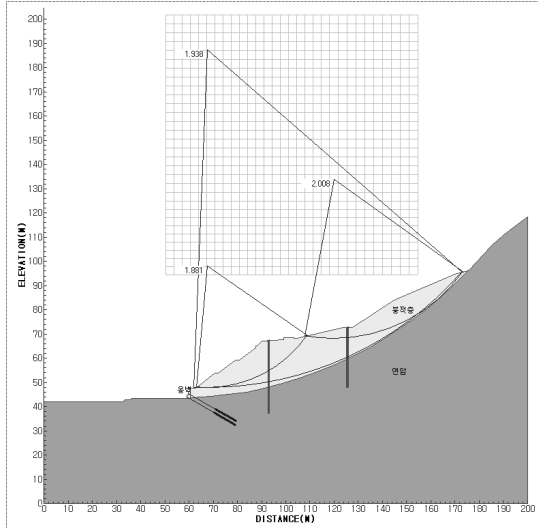
(a) 건기시

기간에 사면붕괴가 발생하였다. 따라서 본 절에서는 파괴 발생 시 사면에 적용된 보강공법을 동일하게 반영하여 기존 보강사면의 안정해석을 수행하였으며, 그 결과를 토대로 사면파괴 원인도 고찰하였다. 사면안정해석 시 적용된 지반의 강도정수는 실내실험결과를 바탕으로 표 2에서 보는 바와 같이 적용하였으며, 사면의 역지말뚝의 효과를 고려할 수 있는 Slopile ver3.0 프로그램을 사용하였다. 아래 강우 조건은 가장 위험한 상태를 고려하여 지표까지 포화된 것으로 고려하였고 해석 결과는 그림 3에서 보는 바와 같다.

보강사면의 안정해석 결과, 표 3에서 보는 바와 같이 건기시에는 기준안전율을 만족하는 것으로 나타났다. 그러나 우기시에는 전체 활동파괴 및 부분 활동파괴의 가능성이 존재하는 것으로 확인되었다. 즉, 본 연구대상 현장에서 발생한 사면파괴는 3.2절에서 언급한 바와 같이 본 현장의 경우는 강우에 따른 지하수위 상승이 가장 큰 영향을

그림 3. 보강사면의 안정해석 결과
