## 허베이스피리트호 원유유출사고로 오염된 태안연안의 경시변화 -현장관측(육안 및 사진분석)을 중심으로-

정재성 · 정정조<sup>†</sup>  
순천대학교 토목환경공학부

# Time-elapses Change of Oil-polluted Taean Coastal Area by the Hebei Spirit Oil Spill Incident - Focusing on the Field Surveying(Vision and Photos) -

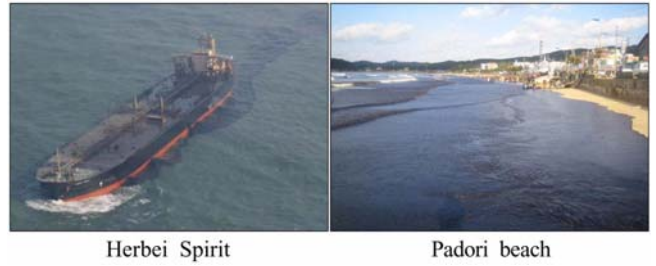
Fig. 3. Image of oil spill of the Herbei Spirit and oil stranding on Manripo beach.

Fig. 3은 사고선박 Herbei Spirit호의 기름유출 장면(해양경찰청 자료)과 유조선과 유출유가 만리포해변에 표착하고 있는 장면(2007년 12월 8일)을 제시한 자료이다. 이번 Herbei Spirit호 사고당시 유출된 원유는 표착당시 해수를 50%이상 내포하여 점도가 매우 높아진 유-중-수 에멀전(water in oil emulsion, w/o emulsion) 상태였으며, 원유중에 포함된 저분자 성분들의 증발로 인해 심각한 악취가 발생되고 있는 상태였다.

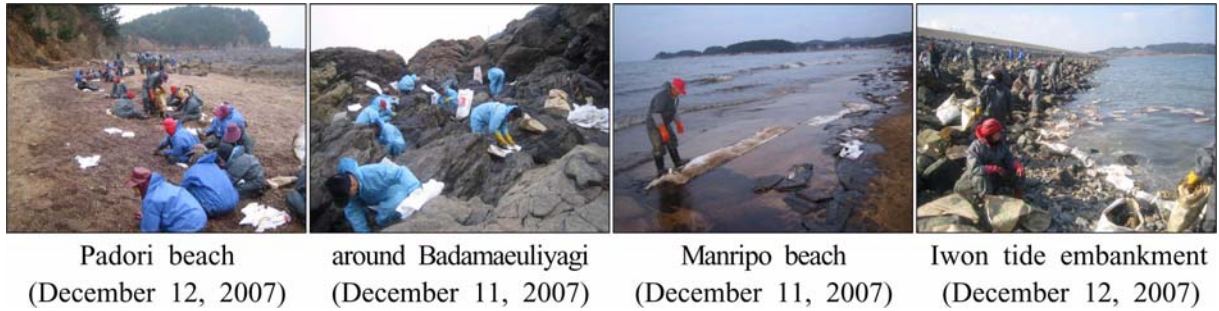
Fig. 4. Images of manual recovery at the oil-polluted Taean coastal area.

이번 Herbei Spirit호의 원유유출사고 당시에도 100만이 넘는 자원봉사자나 지역주민들이 Fig. 4에 제시한 바와 같이 수작업으로 표착된 기름을 제거 하였다.

해안에서 수작업으로 기름을 제거하는 것은 생물피해가 적고, 사람이 직접 기름으로 오염된 암벽이나 오염된 모래지역 등을 구분해서 기름을 제거할 수 있고 장비의 투입이 곤란한 고립된 암석지반에도 효과적이기는 하나, 수천가지이상의 다양한 유기 및 무기화합물로 구성된 유출유 중에는 인간의 보건학적 측면에서 매우 유해한 성분들이 내포되어 있기 때문에 각별한 주의가 필요하다.

따라서 방제에 참여하는 자원봉사자나 지역주민들의 건강을 위해서 방제시에는 방제복이나 방독마스크 등을 필수적으로 착용해야 한다.

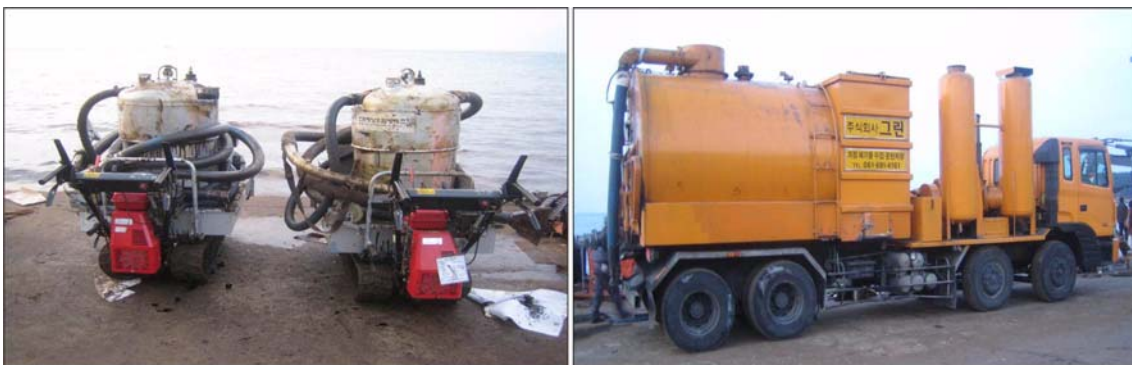
Fig. 5. Images of vacuum equipments for oil recovery used at the Maripo beach in December 11, 2007.

Fig. 5는 Herbei Spirit호 사고당시 만리포해수욕장에서 적용되었

던 진공흡입기로 다량의 유출유가 해안으로 유입된 경우에 최측의 소형 흡입기가 사용되었으며, 우측의 흡입기는 수작업에 의해서 회수된 기름을 임시 저장하는 저유통에서 흡인하여 재이용 시설로 운반 하기위해서 사용되었다.

해변이나 해안에 모아진 기름을 진공흡입방법을 이용하여 제거하는 방법으로, 작은 진공흡입장치는 해안가의 기름제거에 적합하며, 가정폐기물(분뇨 등)제거용 진공흡입트럭은 모아진 기름이나 회수된 기름의 제거에 적합하다. 그러나 안전을 위해서는 휘발성이 강한 기름의 경우에는 부적합한 방법이다.

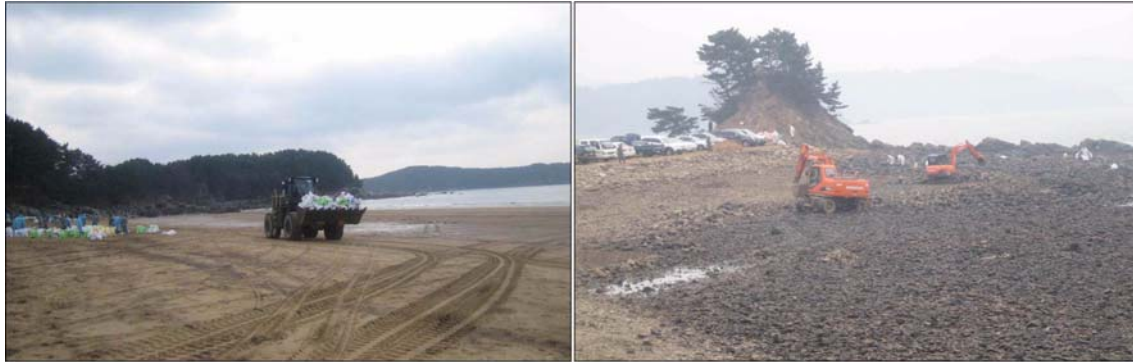
Fig. 6. Images of heavy equipments for oil recovery used at the oil-polluted Taean coastal zone.

Fig. 6은 Herbei Spirit호 사고로 해안에 표착된 기름의 방제에 사용된 중장비들의 모습을 보여주는 사진이다. 왼쪽 자료는 기름에 오염된 모래를 담은 포대를 불도저를 이용해서 한곳으로 이동시키는 장면이고, 오른쪽 자료는 파도에 의해서 기름에 오염된 자갈들을 세척시키기 위해서 포크레인을 이용해서 쇠파대로 자갈을 이동시키는 장면이다.

Hakampo beach (December 12, 2007)

Ehyang beach (January 6, 2008)

Scraper, grader, bulldozer, tractor 등의 중장비를 이용하여 해안의 기름이나 기름에 오염된 모래 등을 제거하는 기계적 방제법은 인력에 의한 방법보다 일시에 많은 지역의 기름에 오염된 토양을 제거할 수 있고 지반이 모래나 작은 자갈의 경우 효과적이다. 그러나 중장비의 접근이 어려운 경우가 많고, 바퀴에 의해서 표착된 기름이 보다 깊이 침하하는 경우가 발생하고 자중에 의해서 저서생물에게 악 영향을 미칠 수 있으며, 과도한 모래가 폐기물로 반출되

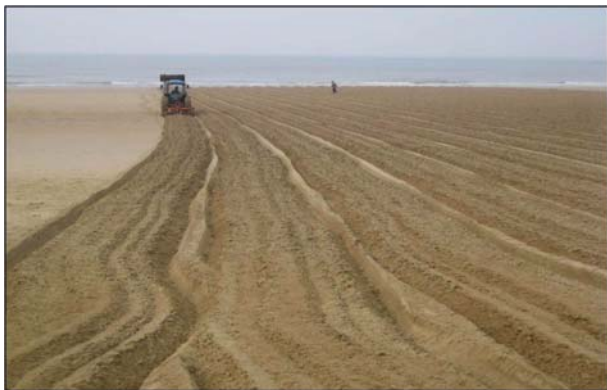
Fig. 7. Image of tilling at Hakampo beach in January 6, 2008.

Fig. 7은 학암포해변에서 쟁기형태의 장비를 이용해서 오염된 토양을 갈아엎어 토양중에 잔존하는 기름의 풍화 및 분해를 촉진시

키기 위해 적용된 방제방법이다. 이 방법은 토양중의 기름을 노출시켜 자연적인 풍화를 촉진시키고, 토양중에 잔존유로 형성된 “asphalt pavement”를 부수는 역할을 하며, 해수욕장과 같은 모래지반에서는 토양중에 잔존하는 기름냄새의 증발을 촉진시키기도 한다. 그리고 이 갈아엎기법은 모래나 자갈지반에 적합하나, 저서생물에게 악영향을 미칠 수 있으므로, 신중한 고려 후에 적용하여야 한다.

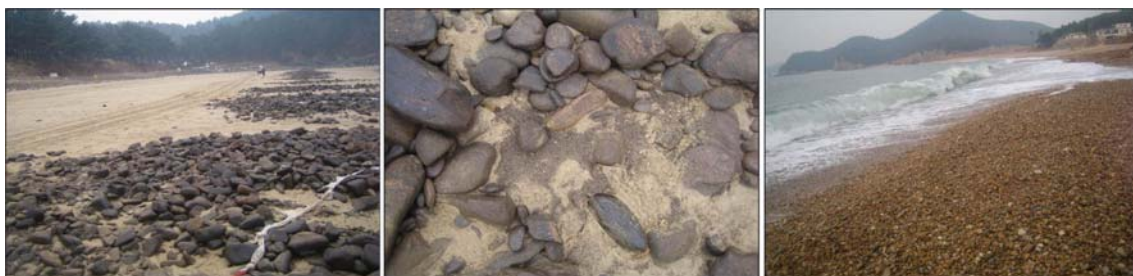
Fig. 8. Images of sediment reworking or surf washing for oil recovery used at the oil-polluted Taean coastal zone in January 6, 2008.

Fig. 8의 구름포(좌측과 중간)와 파도리(우측)에서 2008년 1월 6일에 촬영한 사진으로 구름포에서는 기름에 오염된 상조위대의 자갈을 쇠파대로 이동시켜 놓은 상태로 사진에서 보이는 바와 같이 자갈에 부착되어있던 유출유가 파도에 의해서 작은 입자들로 탈리 되어있다.

한편 작은 자갈로 이루어진 파도리 해변에서도 쇠파대(swash zone)에서 형성된 wave breaking에 의해서 표착된 유출유가 제거되는 마찰이 발생하고 있었다.

Owen[1978]은 조간대에 표착된 표착유의 자연적 풍화와 분산은 표착유의 종류, 표착량 그리고 파도와 같은 물리적 에너지에 의해서 결정 된다고 보고하고 있다. 모래나 작은 자갈 지반에서는 파도의 반복적인 작용에 의해서 마찰(abrasion)과 침식(erosion)이 발생되는데, 이때 표착된 표착유도 모래입자와 부착된 상태로 작은 입자로 분리 되어 파도의 반복적인 작용에 의해서 분산되어 파도가

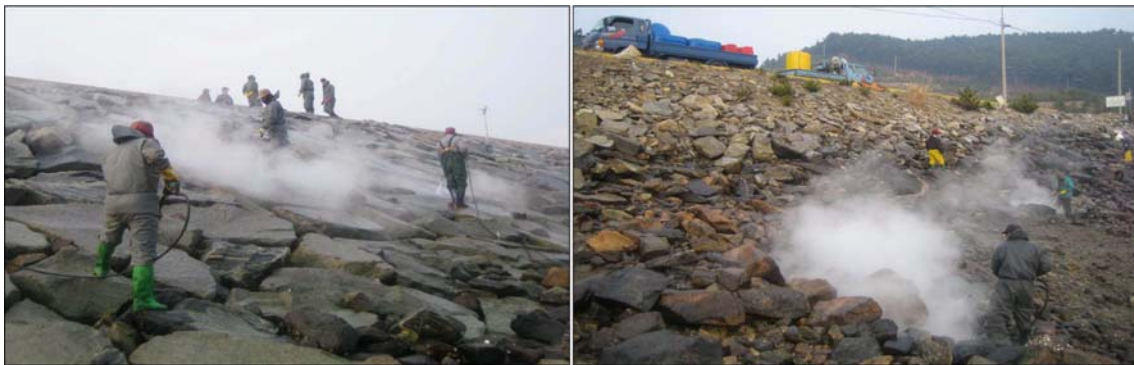
Fig. 9. Images of application of high-pressure warm water at Iwon tide embankment for oil recovery used at the oil-polluted Taean coastal area in January 6, 2008.

Fig. 9의 자료는 이원방조제에서 저온고압세척법이 적용되고 있는 장면으로 굳어버린 부착유의 점도를 낮추어 수작업에 의한 제거를 용이하게 위해서 적용되었던 방제법이다.

고압으로 저온 또는 고온의 물을 오염지역에 살포하는 방법으로 함께 존재하는 식물이나 동물 및 유처리 미생물까지 씻어 내버리는 결과를 초래하게 된다. 고온의 물을 분사하기 때문에 효율적이며 자갈이나 암석지반에 적합한 방제방법이다. 이 방법은 자연방치를 하는 방법보다 정화능력이 떨어지는 것으로 보고되고 있다.

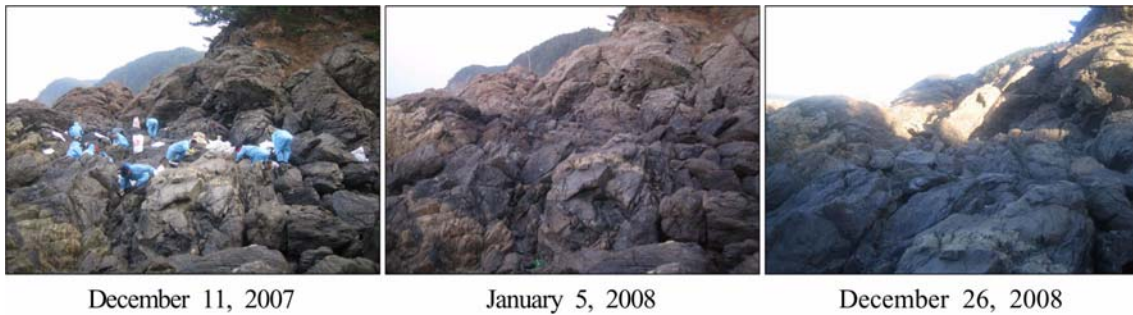
Fig. 11. Change of oil-polluted coastal area around Badamaeuliyagi pension by the Hebei Spirit oil spill incident.

Fig. 11은 바다마을이야기 펜션(Badamaeliyagi pension)주변의 기름에 의해서 오염된 해안의 경시변화를 제시한 사진이다. 사진에서와 같이 조사지역은 암벽으로 형성되어 있었고, 4월경과(2007년 12월 11일) 후 암반 및 암반사이의 흠에 다량의 기름이 표착되어 있었으며, 지역주민들이 흡착포를 이용해서 표착된 기름을 제거하고 있었다. 30일이 경과(2008년 1월 6일)한 시점에서는 대부분의 기름이 제거된 상태였으나, 아직도 잔존유와 암반에 스며든 기름의 흔적이 뚜렷이 확인되었다. 그러나 384일 경과(2008년 12월 26일) 후에는 기름이 전혀 관측되지 않았으며 기름오염의 흔적을 찾아 볼 수 없었다. 이는 잔존유와 암반에 스며든 기름이 파도의 반복적인 작용에 의해서 제거되었기 때문으로 판단된다.

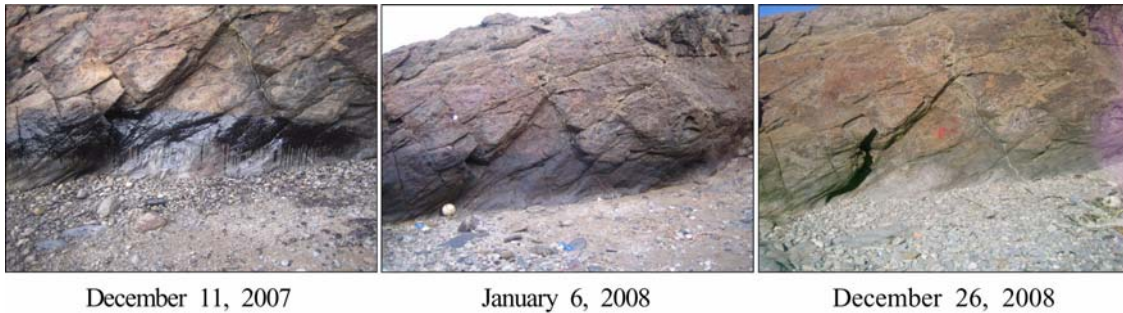
Fig. 12. Change of oil-polluted coastal area around Garorim farm by the Hebei Spirit oil spill incident.

Fig. 12는 가로림양식장(Garorim farm) 주변 해안의 기름오염의 경시변화를 제시한 사진이다. 4일경과(2007년 12월 11일) 암반에 검은색의 유출된 원유가 표착되어 흘러내리고 있는 상황이었으며, 30일이 경과(2008년 1월 6일)한 시점에서는 자원봉사자나 지역주민에 의해서 대부분의 기름이 제거된 상태였으나, 아직도 잔존유와 암반에 스며든 기름의 흔적이 뚜렷이 확인되었다. 그러나 384일 경

과(2008년 12월 26일)후에는 사진에 제시된 바와 같이 기름의 흔적이 관측되지 않았다.

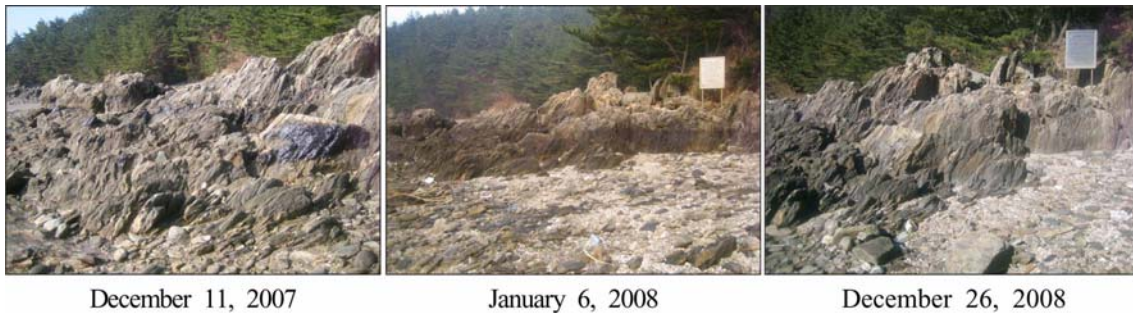
Fig. 13. Change of oil-polluted coastal area Kuzinamugol beach by the Hebei Spirit oil spill incident.

Fig. 13는 이원면에 위치한 꾸지나무골해수욕장 우측의 암벽을 촬영한 자료로써, 원유유출사고로부터 4일경과(2007년 12월 11일) 후 유출된 기름은 암반 및 암반사이의 흠에 침투되어있는 상태였으며 장병들이 방제작업을 하고 있었다. 30일이 경과(2008년 1월

6일)한 시점에서는 대부분의 기름이 제거된 상태였으며 바위에 침투한 기름의 흔적이 남아 있는 상태였다. 그러나 384일 경과(2008년 12월 26일)후에는 기름이 전혀 관측되지 않았으며 해수욕장을 굴착해 보아도 기름의 흔적을 발견되지 않았다.

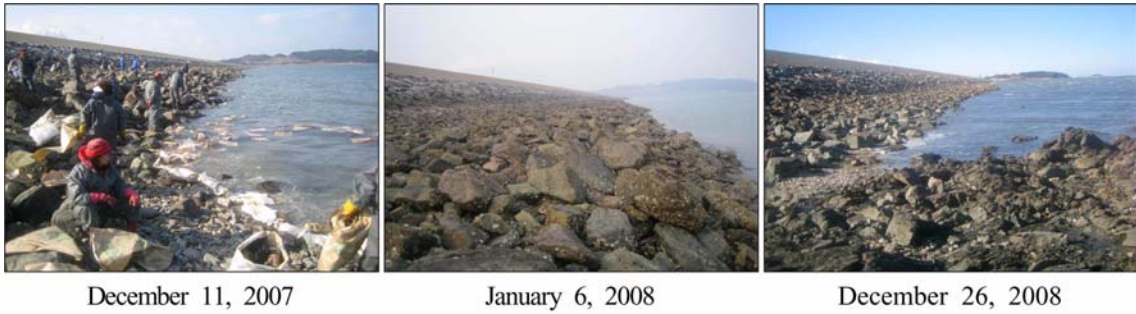
Fig. 14. Change of oil-polluted Iwon tide embankment by the Hebei Spirit oil spill incident.

Fig. 14는 이원방조제(Iwon tide embankment)에서 유출된 기름에 의해서 오염된 방조제의 경시변화를 제시한 사진이다. 4일경과(2007년 12월 11일) 후 유출된 기름은 암반 및 암반사이의 흠에 침투되어있는 상태였으며 지역주민들이 흡착포 등을 이용하여 방제작업을 하고 있었다. 30일이 경과(2008년 1월 6일)한 시점에서는 대부분의 기름이 제거된 상태였으나, 아직 제거되지 않은 잔존유를 저온·고압세척법으로 점도를 낮춘 후 흡착포를 이용해서 제거하는 모습도 관측되었다. 그리고 기름유출로부터 4일 경과한 시점에서는 총알고둥이 거의 발견되지 않았으나 30일 경과 후에는 다소의 총알고둥이 발견되었으며, 기름이 전혀 관측되지 않은 384일 경과

(2008년 12월 26일)후에 암반에서는 수 많은 개체수의 총알고둥이 관측되었다. 따라서 시간의 경과와 더불어 표착된 기름이 제거됨에 따라 암반에 부착해서 생존하는 총알고둥의 개체수가 점차적으로 회복되는 경향을 보였다.

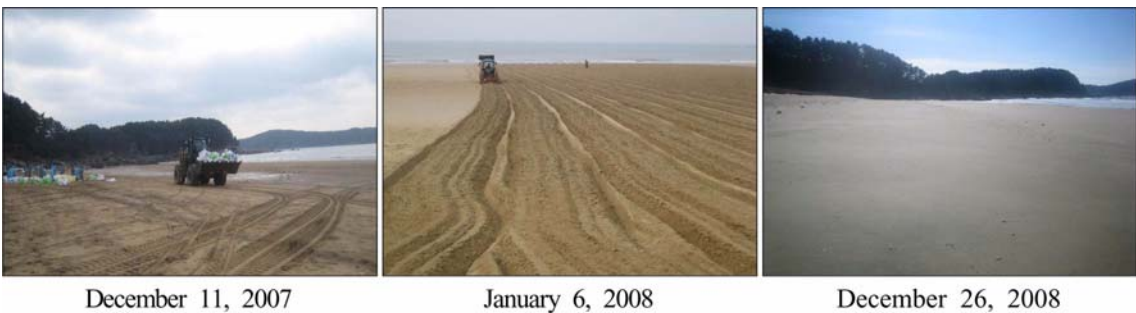
Fig. 15. Change of oil-polluted Hakampo beach by the Hebei Spirit oil spill incident.

Fig. 15는 유출유로 인해 오염된 학암포 해수욕장의 경시 변화를 제시한 자료이다. 원유의 유출로부터 4일 경과(2007년 12월 11일) 후 유출된 기름은 해변의 모래 속으로 침투되어 있었으며 많은 자원봉사자들은 기름에 오염된 표층의 모래를 마대에 담아 중장비를 이용해서 한곳으로 이동시키고 있었다. 그리고 30일이 경과(2008년 1월 6일)한 시점에서는 기름의 존재여부를 육안으로 하는 것이 어려울 정도로 표착유가 제거가 된 상태였으나 아직도 모래에는 기름의 휘발성분에 의한 취기(臭氣)가 잔존하고 있었다. 현장에서는 방제를 위해 중장비를 이용해서 토양을 갈아엎어 토양중에 잔존하는 취기를 제거함과 동시에 파도에 의한 세척을 도모하는 방법을

적용하고 있었다. 그리고 384일 경과(2008년 12월 26일)후에는 Fig. 15의 오른쪽 사진에서와 같이 기름오염의 흔적이 관측되지 않았으며 토양을 100 cm까지 굴착해 보았으나 기름은 존재하지 않았다.

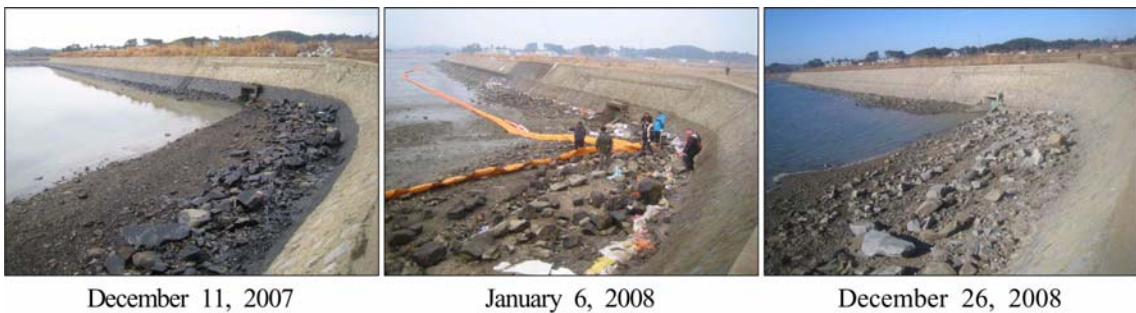
Fig. 16. Change of oil-polluted artificial revetment around Shindoori beach by the Hebei Spirit oil spill incident.

Fig. 16는 신두리해수욕장 주변의 호안구조물에 부착된 기름의 경시변화를 제시한 사진이다. 4일 경과(2007년 12월 11일) 후 유출된 기름은 검은 색으로 구조물을 오염시켰으며, 저면의 암반과 암반사이에는 많은 양의 유출유가 고여 있는 상태였다. 그리고 30일이 경과(2008년 1월 6일)한 시점에서는 방제작업을 실시한 결과로 대부분의 기름이 제거된 상태였으나, 아직 제거되지 않은 잔존유나 인공구조물에 흡수된 기름의 흔적이 남아있는 상태였다. 또한 384일 경과(2008년 12월 26일)후에는 기름오염의 흔적이 관측되지 않았다.

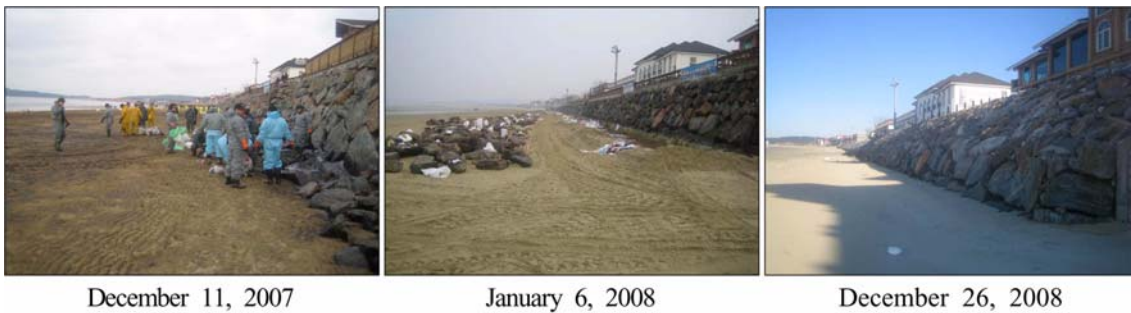
Fig. 17. Change of oil-polluted Shindoori beach by the Hebei Spirit oil spill incident.

Fig. 17는 신두리해수욕장(Shindoori beach)에서 2007년 12월 11일, 2008년 1월 6일, 2008년 12월 26일에 3차례 촬영된 사진으로, 4일경과(2007년 12월 11일) 후에는 모래에 유출된 기름이 침투되어 진한 갈색으로 모래가 변해있는 상태였으며, 해안구조물인 옹벽의 바위사이에는 많은 양의 기름이 고여 있는 상태였다. 30일이 경과(2008년 1월 6일)한 시점에서는 파도에 의한 세척을 도모하기위해서 옹벽 바닥의 바위들을 쇄파대로 이동시키고 잔존유를 제거하는 작업을 하고 있었다. 그리고 384일 경과(2008년 12월 26일)후에는 육안관측을 통해 파악한 결과 Fig. 15의 오른쪽 사진에서와 같이 기름오염의 흔적이 관측되지 않았다.

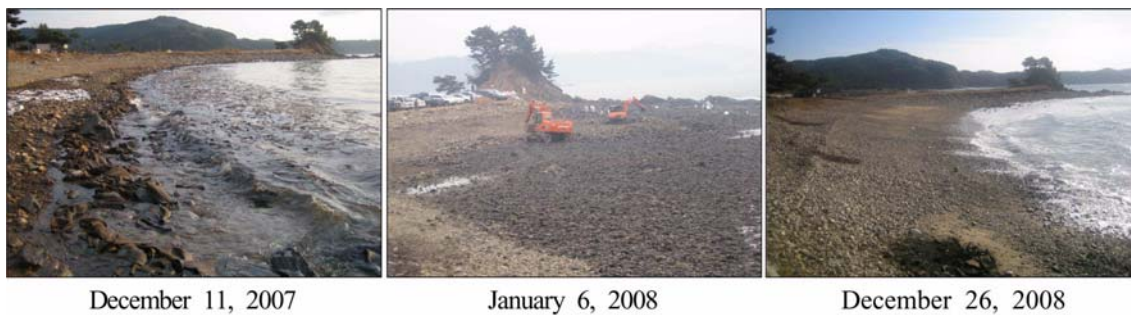
Fig. 18. Change of oil-polluted coastal area around Guroompo beach by the Hebei Spirit oil spill incident.

Fig. 18은 구름포해수욕장 부근의 유출된 기름에 의해서 오염된 해변을 2007년 12월 11일, 2008년 1월 6일, 2008년 12월 26일에 3차례 촬영한 사진을 제시한 결과이다. 4일경과(2007년 12월 11일) 후

의 모습은 결과에서 보듯이 다량의 기름이 자갈로 형성된 해안가에 표착되어 있는 상태였으며, 유출된 기름의 회수를 위해서 투입된 다량의 흡착포가 파도에 의해서 포류하고 있었다. 30일이 경과(2008년 1월 6일)한 시점에서는 많은 양의 기름은 제거된 상태였으며, 잔존유의 제거를 위해서 중장비를 이용해서 오염된 자갈을 쇄파대로 이동시켜 파도에 의한 세척을 도모하기위한 작업을 수행하는 중이었다. 그리고 384일 경과(2008년 12월 26일)후에 다시 찾은 동일지점에서는 기름의 흔적이 관측되지 않았다.

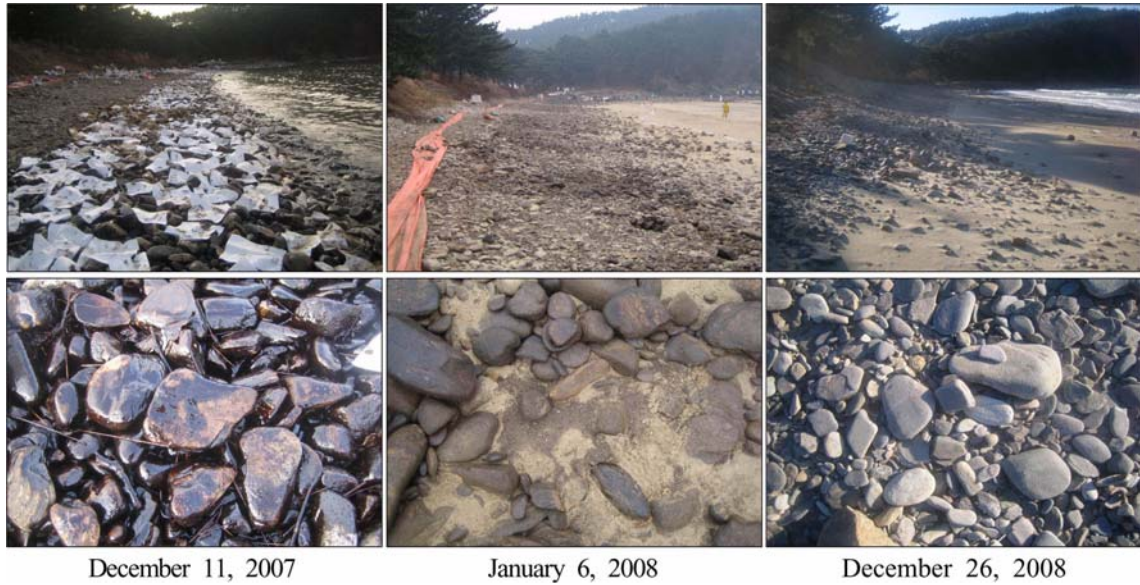
Fig. 19. Change of oil-polluted Guroompo beach by the Hebei Spirit oil spill incident.

Fig. 19은 유출된 기름에 의해서 오염된 구름포해수욕장을 2007년 12월 11일, 2008년 1월 6일, 2008년 12월 26일에 3차례 촬영한 사진을 제시한 결과이다. 위의 3개 사진은 해수욕장 전체적인 사진이고, 아래의 사진은 기름에 오염된 자갈의 모습을 근접 촬영한 결과이다.

4일경과(2007년 12월 11일) 후의 경우 다량의 기름이 자갈로 형성된 해안가에 표착되어 있는 상태였으며, 유출된 기름의 회수를 위해서 다량의 흡착포를 자갈위에 투입해 놓은 상태였다. 그리고 아래의 근접 촬영한 사진에서 보듯이 검은색 유출유가 자갈 전체를 오염시켜 놓은 상태였다.

30일이 경과(2008년 1월 6일)한 시점에서는 많은 양의 기름이 제거되었으나, 아직도 많은 양의 기름이 자갈 사이에 남아 있었다. 그리고 아래의 근접촬영 결과에서처럼 검은색의 작은 기름입자가 자갈에서 탈리되어 자갈주변에 퇴적되어 있는 모습이 관측되었다.

그리고 384일 경과(2008년 12월 26일)후에 다시 찾은 동일지점에서 토양표면에서는 기름의 흔적을 찾을 수 없었다. 그러나 언론보도(MBC뉴스, 2008년 12월 04일 22시 42분)에서 구름포해수

육장에서 굴삭기를 이용하여 굴착한 결과 다량의 기름이 잔존하는 것이 관측되었다고 보도하고 있다.

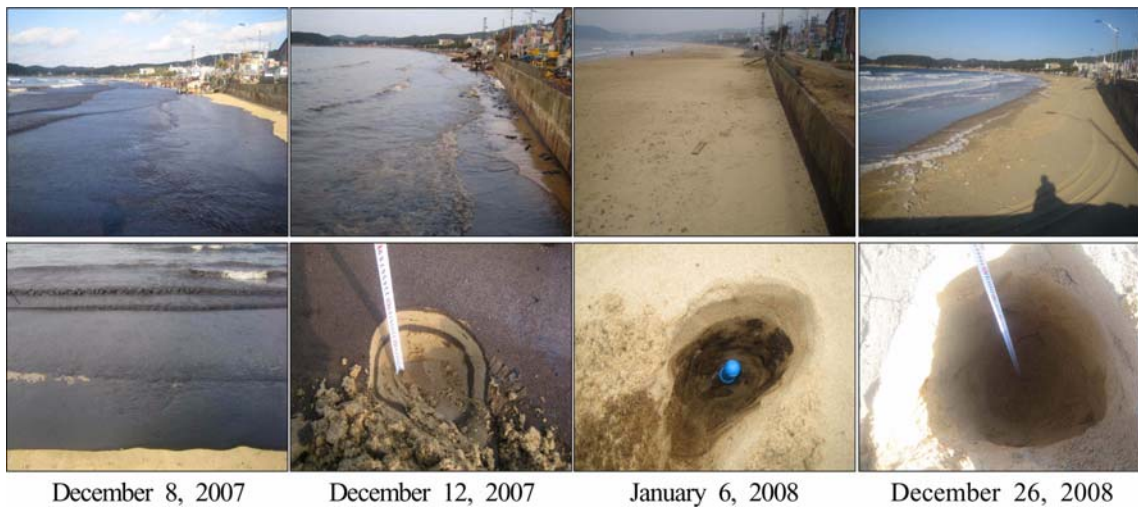
Fig. 20. Change of oil-polluted Manripo beach by the Hebei Spirit oil spill incident.

Fig. 20은 허베이스피리트 원유유출사고로 오염된 만리포해수욕장의 경시변화를 알아 보기위해 2007년 12월 8일, 2007년 12월 12일, 2008년 1월 6일, 2008년 12월 26일에 4차례 촬영한 사진을 제시한 결과이다. 위의 3개 사진은 해수욕장 전체적인 사진이고, 아래의 사진은 기름에 오염된 해수욕장의 내부를 촬영한 사진이다.

유출사고 1일 경과(2007년 12월 8일)후의 경우는 사진에 제시한 바와 같이 다량의 기름이 만리포해수욕장에 표착되었다.

5일경과(2007년 12월 12일) 후의 경우 자원봉사자나 지역주민들에 의해서 많은 양의 기름은 제거되었으나 사진에서 보듯이 아직도 창조시에 유분이 해수와 동반되어 유입되고 있었다. 그리고 파도에너지에 의해서 모래입자가 부상하여 재분배되면서 비중이 가벼운 모래공극사이에 침투해 있던 기름이 부상해 있는 상태였다.

그리고 30일이 경과(2008년 1월 6일)한 시점에서는 많은 양의 기름이 제거되었으나, 아직도 모래사변에는 작은 기름덩어리들이 발견되고 있었다. 그러나 384일 경과(2008년 12월 26일)후에 다시 찾은 동일지점에서는 전혀 기름의 흔적을 찾아 볼 수 없었다.

한편 사진의 아랫부분의 결과에서 보듯이 원유유출 사고로부터 5일경과(2007년 12월 12일) 후의 사진을 보면 모래속으로 침투한 기름의 모습이 샌드위치 형태(sandwich phenomenon)를 띄우고 있는데 이는 파도와 토양입자의 반복적인 재분배에 의해서 형성된 현상이다. 그리고 30일이 경과(2008년 1월 6일)한 시점에서도 모래속에는 불규칙한 형태의 기름이 침투해 있었으나, 384일 경과(2008년 12월 26일)후에는 약 100 cm까지 모래를 굴착했지만 기름의 흔적을 발견할 수 없었다.

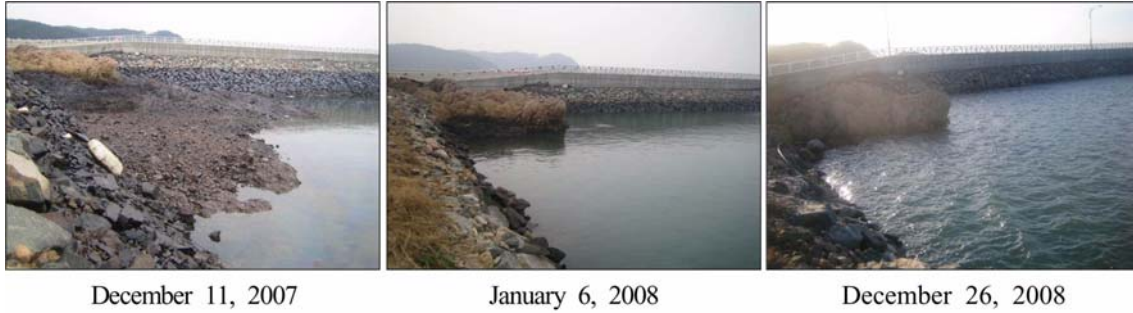
Fig. 21. Change of oil-polluted Mohang harbor by the Hebei Spirit oil spill incident.

Fig. 21은 허베이스피리트호의 원유유출사고로 오염된 모항항의 경시변화를 2007년 12월 11일, 2008년 1월 6일, 2008년 12월 26

일에 촬영한 사진이다. 사진 상에서는 정확한 구분이 어려운 점도 있지만 현장관측을 통해 관찰한 결과, 기름유출 4일경과(2007년 12월 11일) 후에는 옹벽에 검은 색의 원유가 부착되어 있는 모습이 관측되었으나, 30일이 경과(2008년 1월 6일)한 시점에서는 많은 양의 기름은 제거되어 기름이 표착한 흔적만 관측이 되었다. 그리고 384일 경과(2008년 12월 26일)후에 다시 찾은 동일지점에서는 기름의 흔적이 관측되지 않았다.

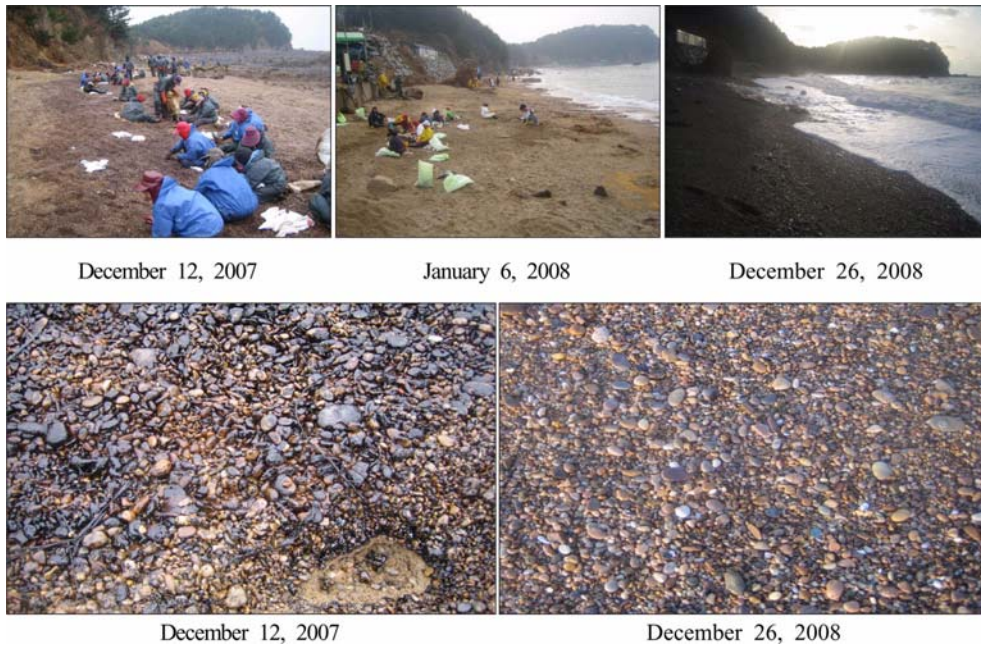
Fig. 22. Change of oil-polluted Padori beach by the Hebei Spirit oil spill incident.

Fig. 22는 원유유출사고로 오염된 파도리 수육장의 변화현황을 2007년 12월 12일, 2008년 1월 6일, 2008년 12월 26일 3차례 촬영하여 경시변화를 파악한 사진이다.

허베이스피리트 원유유출사고로 오염된 파도리 해수욕장에서는 4일경과(2007년 12월 11일) 후의 경우 지역주민들이 자갈 속으로 침투된 기름을 흡착포나 걸레 등을 이용하여 닦아 내고 있었으며, 30일이 경과(2008년 1월 6일)한 시점에서는 많은 양의 기름이 제거되었으나, 아직도 많은 양의 기름이 자갈 사이에 남아 있어 방제 작업은 지속적으로 진행되고 있었다. 그러나 384일 경과(2008년 12

월 26일)후에 다시 찾은 동일지점에서는 전혀 기름의 흔적을 찾아 볼 수 없었다.

저자의 선행연구에서 조건대 모형(simulator)을 이용하여 조건대에 표착한 기름의 토양침투 거동(정[2003]; 정[2004]; 정과 이[2005])과 및 조건대에서 표착유의 OMA 형성에 관한 연구(정[2009])를 통해 추측해 볼 때, 파도리 해변이나 만리포 해변 등지에서 잔존유의 제거는 파도의 반복적인 작용에 의해서 만들어진 마찰작용으로 부착된 기름이 탈리되어 조건대에 분산되었거나 조하대로 이동했기 때문으로 판단된다.
