습포제를 이용한 석조문화재의 페인트 오염물 제거기법 연구

Removal Methods of Paint Pollutants on the Stone Cultural Heritage using Poultices

초 록 이 연구는 2007년에 발생된 삼전도비(사적 제101호)의 페인트 낙서에 대한 긴급 보존처리에 관한 것이다. 오염물 제거 앞서 삼전도비에 사용된 락카페인트를 분석한 결과, 전색제인 알키드 수지와 니트로셀룰로오스 수지를 주성분으로 하고 있으며 적색안료로 사용되는 Pb_3O_4 가 첨가된 일반 시판용 스프레이 락카로 판명되었다. 페인트오염물의 제거를 위한 예비실험은 레이저를 이용한 오염물 제거법 등 여러 방법을 수행하였으나, 가장 적절한 방안으로 유기용제를 이용한 습포법이 효과적이었다. 그러나 예비실험에 사용된 페인트 보다 현장의 페인트는 시간경과로 상당히 경화가 진행되어 실험상황과는 현격한 차이를 보였다. 따라서 현장에서의 새로운 실험결과, 페인트 제거제인 시판용 리무버의 주성분인 유기용제 디클로로메탄에 메틸셀룰로오스를 혼합한 습포제가 가장 효과적인 것으로 입증되었으며, 이를 이용하여 페인트의 주성분인 알키드 수지와 니트로셀룰로오스를 용해시켜 제거하고 나머지 부분은 라포나이트(Laponite® RD)를 사용하였다.

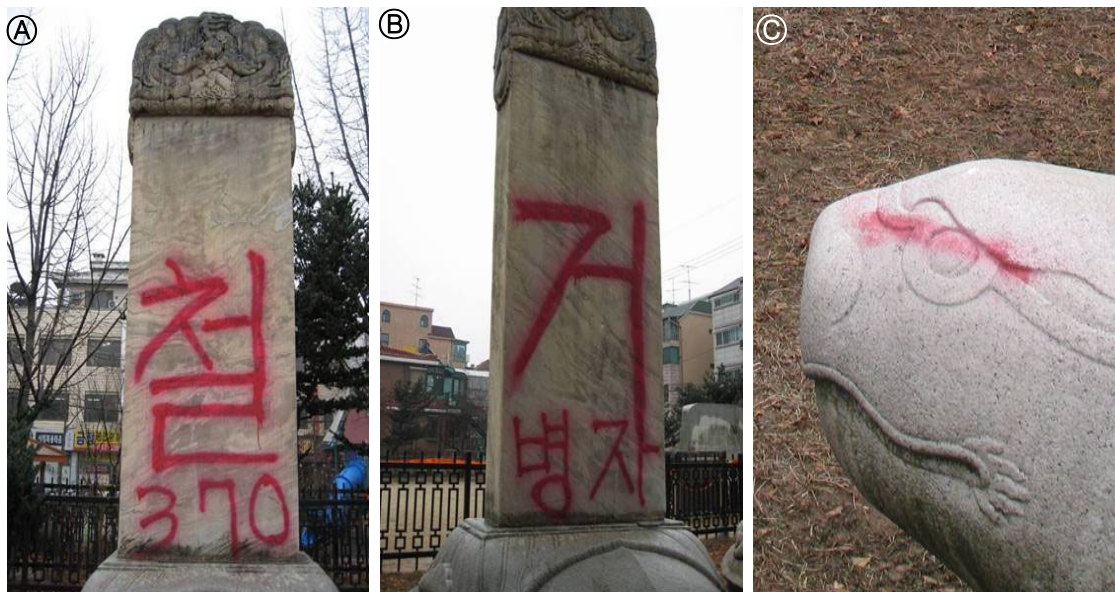
Figure 1. Damaged aspects of the Samjeondobi Monument. (A) Front side. (B) Back side. (C) Tortoise pedestal.

2007년 2월 3일에 천도교 교인이라 자처하는 이가 사회적, 정치적 불만을 갖고 위정자들에게 경각심을 주고자 삼전도비의 비신 앞·뒷면에 스프레이식 붉은색 페인트로 낙서하는 사건이 발생하였다. 비의 전면에는 “철”자와 병자호란이 발생한지 370년을 뜻하는 것으로 “370”을, 후면에는 “거”와 아래에 “병자”라는 글자를 페인트로 낙서하였다. 페인트 글씨의 너비는 8~12cm 정도이고 글자의 음각 안에 깊숙이 침투되어 있는 것으로 나타났다(Figure 1).

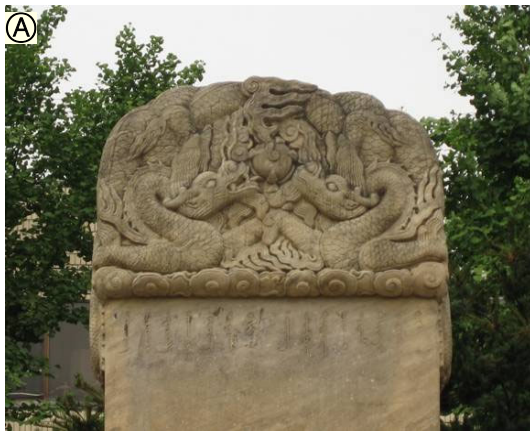
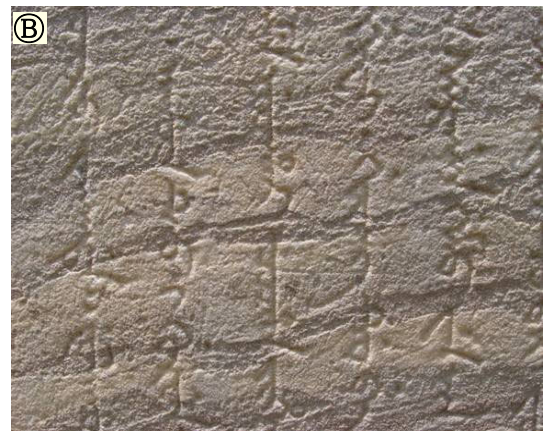
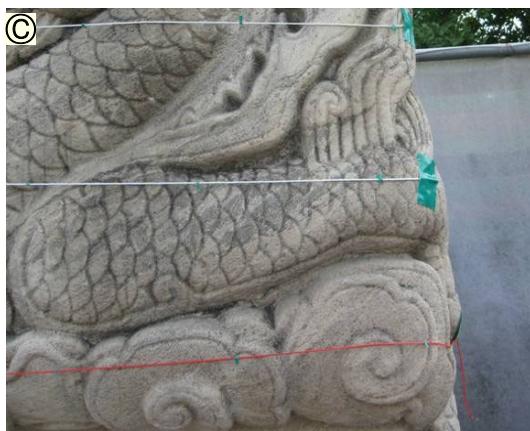
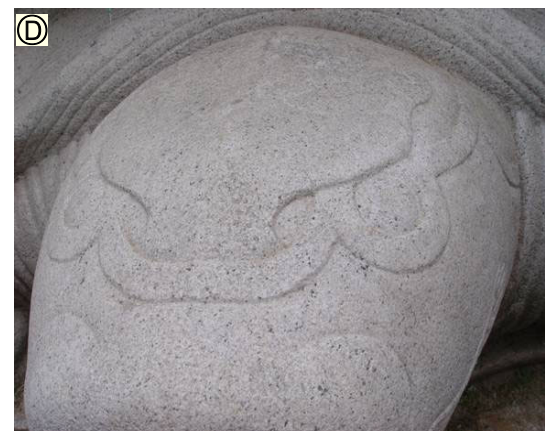
Figure 2. Lithological characteristics of the Samjeondobi Monument. (A) A single rock of body and dragon capital. (B, C) Body and dragon capital made by light-gray marble. (D) Tortoise pedestal made by biotite granite.

삼전도비는 크게 일체형으로 제작된 비신과 이수, 귀부로 구성되어 있다(Figure 2A). 비신과 이수는 회백색의 세립질 대리암으로 구성되어 있으며, 귀부는 담회색의 중립 내지 조립질 흑운모화강암으로 구성되어 있다. 비신과 이수를 구성하는 대리암은 부분적으로 차별풍화에 의해 표면이 침식 및 도출된 부분과 일정한 방향으로 형성된 층리가 발달되어 있다(Figure 2B, 2C).

귀부를 구성하는 담회색의 흑운모화강암은 등립상 조립질 조직을 보이며 석영, 장석, 흑운모 등이 관찰된다(Figure 2D). 일체형인 비신과 이수, 귀부를 구성하고 있는 각각의 암종은 색상, 조직 및 광물 조성이 큰 차이를 보이고 있어

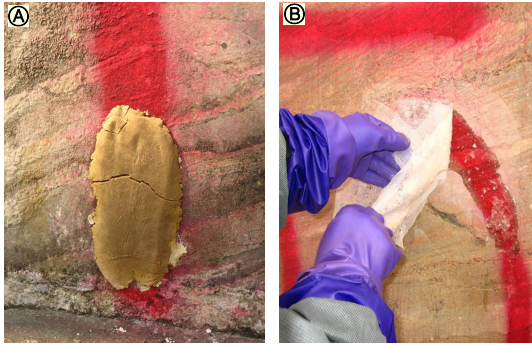
Figure 7. Partial cleaning tests for the Samjeondobi Monument. (A) Application of sepiolite and thinner. (B) Application of dichloromethane and methyl cellulose.

보존처리를 위해 먼저 삼전도비 주변에 가설집을 설치하였다. 오염물 제거에 앞서 예비실험을 토대로 용제의 용해력을 알아보기 위해 비신의 뒷면 하단 부위에 스팟 테스트(spot test)를 한 결과(Figure 7), 락카 신너와 Methyl Ethyl

Ketone는 용해되지 않았으며 디클로로메탄(dichloromethane)이 주성분인 페인트 제거제에 대해서만 반응을 보였다.

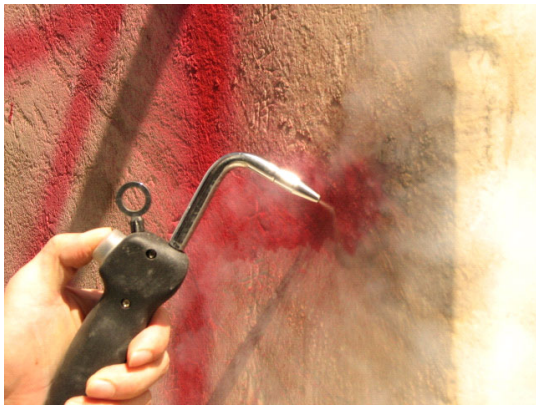
Figure 9. Application of low pressure steam cleaning for the Samjeondobi Monument.

표면에 미세한 틈 사이에 남아있는 잔여물은 전체적으로 스팀 세척기를 이용하여 3~4bar의 압력으로 세척하였다(Figure 9). 이후 앞서 언급한 메틸셀룰로오스 습포팩(접착식습포법)을 반복적으로 10회 실시하였다. 미세하게 남은 붉은색 페인트 흔적은 수용성 습포팩(라포나이트+중류수+비이온 계면활성제)을 7회 도포하여 표면손상을 최소화하며 제거하였다(Figure 10).

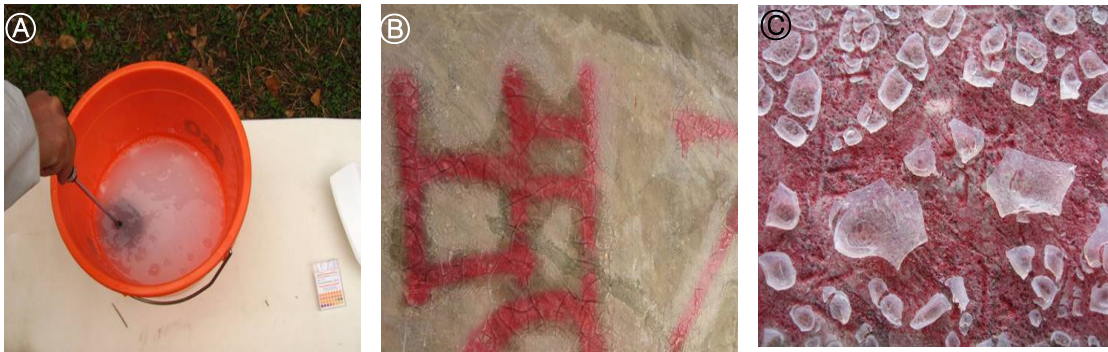
Figure 10. (A) Water soluble poultice (Laponite RD, distilled water and nonionic surfactant). (B) Paint contaminants after application of poultice. (C) Detailed photograph of the paint contaminants after application poultice.
