국내 고층아파트의 지속가능한 리모델링 방안 연구

-부천 B마을 단지를 중심으로-

A Study on the Remodeling of Sustainable High-rise Apartment

- Based on B-maeul apartments in Bucheon -

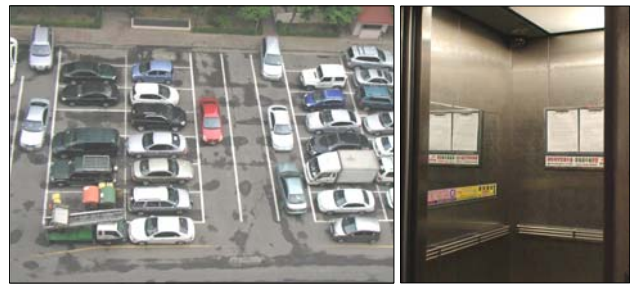
a) 지상주차장 b) 엘리베이터
그림 4. 단지내 주차장, 엘리베이터

물리·환경적 노후실태는 공간구성과 시설, 환경성능, 생태환경, 구조안전, 재해안전으로 구분하여 실태조사를 하였다. 공간구성면에서 평면 크기, 구성 및 배치의 기능저하와 엘리베이터, 난방, 수도 등 설비시설의 노후 등이 문제로 나타났고 특히 주차장은 세대당 주차대수가 0.37로 매우 부족한 상황이었다. 그리고 놀이터의 안전성, 유비쿼터스 시스템의 미구축 등도 노후된 것으로 조사되었다. 열환경, 음환경, 광환경, 공기질 등에 대한 환경성능은 천정에서 발생하는 소음이 가장 심각하며 지상주차장으로 인해 녹지공간율이 매우 낮다.

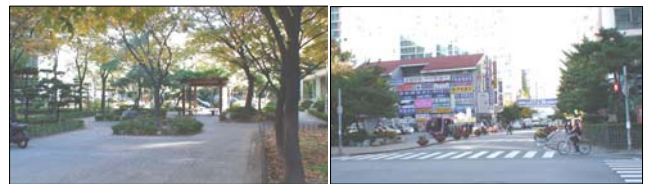
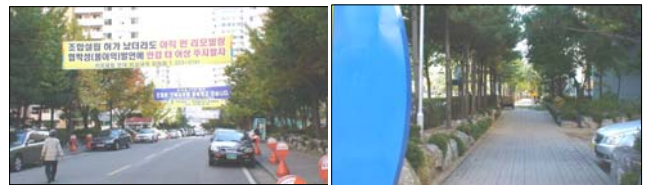
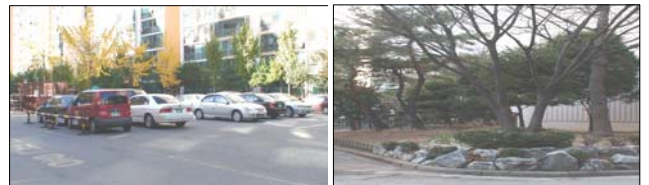
a) 오픈스페이스 b) 단지 진입부

c) 보행로 및 도로 d) 경계부 녹지

e) 주차장 f) 주동 앞 화단
그림 5. 단지 내 물리적 환경 노후 실태

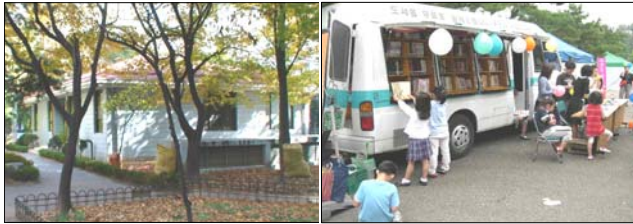
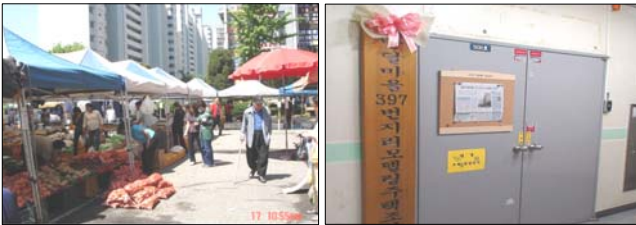
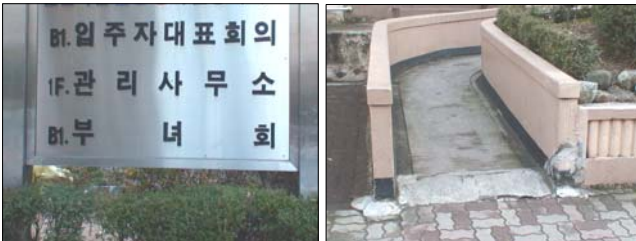
a) 주민공동시설 b) 이동도서관

c) 주말장터 d) 리모델링 협의회

e) 주민조직 f) 주동램프
그림 6. 단지 내 커뮤니티 관련 시설 및 조직

사회·경제적 노후실태는 커뮤니티, 주민참여, 사회통합, 입지, 방법, 이미지, 유지관리, 재생에너지사용으로 구분하여 실태조사를 하였다. 커뮤니티면에서는 현재 단지 내 커뮤니티 시설로는 주민공동시설과 노인정, 관리사무실이 있지만 단지 전체 2749세대에 비해 기능·성능적으로 노후되었고 어린이 이동도서관, 주말장터 등 단지 내 커뮤니티 프로그램이 있지만 활성화되어 있지 않고 있다.

주민조직으로 리모델링 협의회, 주민대표모임, 부녀회, 반상회가 조성되었지만 참여와 활동은 소극적이다. 그리고 사회통합측면의 배리어프리 시설, 도로턱 제거, 장애인 전용주차구간 등 사회적 약자에 대한 배려가 적은 것으로 조사되었다.

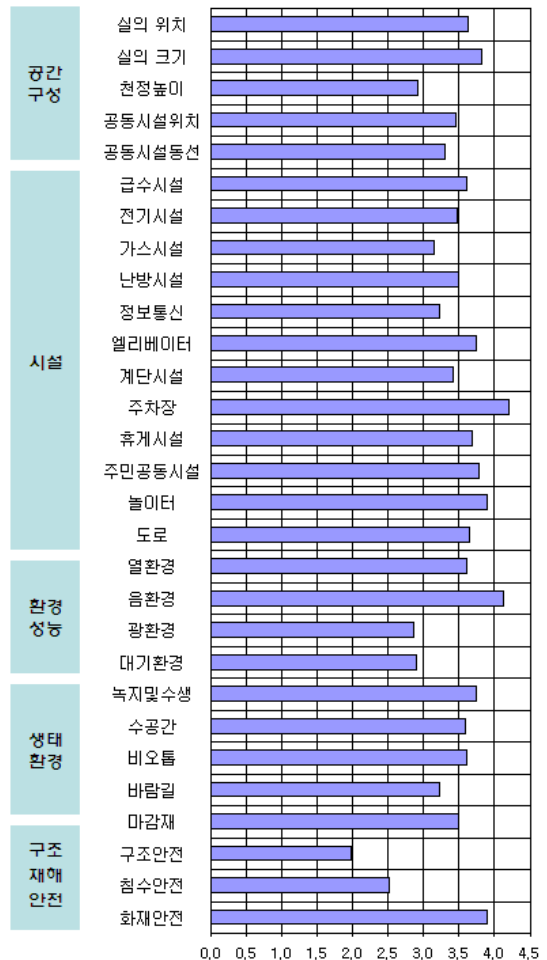
그림 8. 물리·환경적 측면의 주민개선요구

주민들의 개선 요구도를 알아보기 위해 각 노후화요소 별로 5점 척도로 매우 필요함이 5, 필요함이 4, 보통이 3,

필요 없음이 2, 매우 필요 없음이 1로 표시하여 그 개선 요구를 표시하도록 하였다. 각 항목별 평균값을 도출하여 평균값이 3.7이상 5.0이하는 개선이 매우 필요함, 3.0이상 3.7미만은 개선이 필요함, 2.0이상 3.0미만은 개선이 필요 없음, 2.0이하는 개선이 매우 필요 없음으로 평가한다.

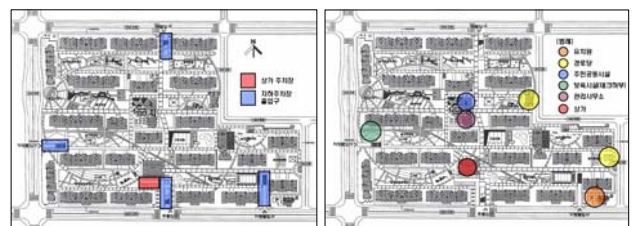
a) 지하주차장 출입구 b) 주민편익시설

그림 10. 단지 배치 개선 계획

B마을에서는 1기신도시 아파트에서 주로 볼 수 있는 비좁은 주차 공간, 기존 설비의 노후화, 차량 중심의 단지 조성, 소형 평형 등이 문제점으로 나타났다. 그래서 B마을 아파트는 지하 2,3층을 증축하여 기존의 부족한 주차 공간을 확장하여 소형평형 아파트단지의 문제점으로 두드러진 주차문제를 해결하고 지상은 녹지공원화 계획을 통해 쾌적한 녹색 주거단지를 조성코자 한다. 그리고 기존의 주호의 평형을 51.539㎡→77.7㎡, 72.094㎡→103.760㎡, 77.308㎡→109.380, 77.411㎡→109.418㎡, 52.548㎡→77.480㎡, 65.988㎡→94.370㎡, 78.190㎡→110.700㎡, 79.033㎡→109.376로 확장하여 지상층 건축연면적을 44.7% 늘어

리모델링 계획안이 반달마을 단지의 노후화 실태에 적합한지를 확인한 결과는 다음과 같다. 물리·환경적 노후화에 대한 대부분의 요소들을 살펴보면, 먼저 실의 배치와 실의 크기는 단위주호 전후면의 확장을 통해 실의 면적을 확보하였고, 실구성면에 있어서 L.D.K형으로 개선하였다. 단지 시설에서는 단지 모서리에 있던 놀이터를 주동 사이의 공간으로 옮겨 계획하였다. 동선체계에 있어서는 보차분리를 통해 지상층에는 보행자 전용공간을 형성하도록 계획하였다. 또한 설비시설에서는 전력 및 전기설비 교체, 가스배관교체, 난방배관교체, 에어컨 냉배배관, 초고속 정보통신 1등급 수준 구축 등을 통해 설비의 물리적, 기능적 노후화를 개선하였고 관리사무소, 상가개보수, 골프연습장, 휘트니스센터신설, 보육시설, 유치원, 1층 필로티 형성, 놀이터 등의 단지 시설물을 개보수하거나 위치를 변경하여 신설하도록 계획하였다.

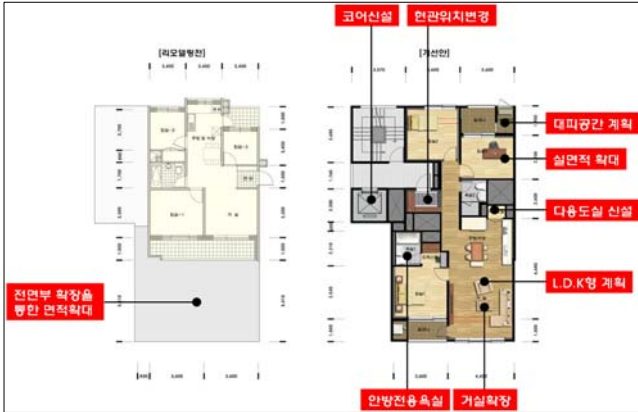
그림 11. 평면 리모델링 계획
