EPIQR+를 이용한 구청사 건물에 대한 경제적, 에너지관점에서의 건물 재평가

A Study on Process for District Office Building Maintenance with EPIQR+ (on Focusing Energy and Economics Evaluation)

김 태 한*
Kim, Tae Han

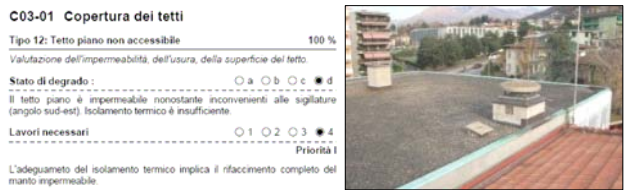
그림 6. 지붕재의 물리적 손상도

7개의 거시적 건물구성요소 중 물리적 손상도가 가장 높은 요소로써 슬래브의 단열층 및 방수층이 노후화 되었으며, 지상층과 지하층을 구획하는 슬래브는 단열층이 존재하지 않아 전반적인 건물 단열성능 향상을 고려한

조치가 요구됐다. 지붕 물딩과 피뢰시설 또한 접지시설을 제외한 모든 부분에서 노후화로 인한 교체가 요구되었다.

(2) 지붕 및 슬래브 요소			
하부 요소	유형	순위	비용(SFr)
지붕재	지붕교체작업	I	34,200
지붕 몰딩/우수흡통	몰딩/우수흡통 교체작업	I	8,600
지붕외부 시설물	조적 배연시설	II	700
피피시설	평지붕형	I	13,000
슬래브 단열재	비난방구역	I	15,200
지붕 단열재	평지붕형	I	12,200
지붕 및 슬래브 요소 총비용			83,900
I 순위 총비용			83,200
II 순위 총비용			700

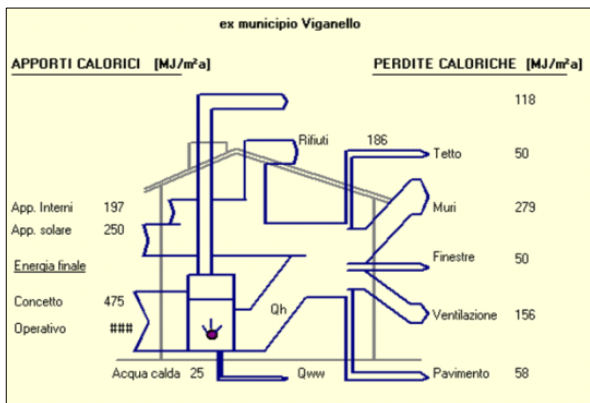
그림 12. 대상건물 현 난방 에너지 효율

다음은 대상 건물의 현 에너지 효율에 관한 도표로서 총 SRE 892 m²의 실측면적을 바탕으로 실내온도 20 °C, 중앙 난방설비 83 kW, CoP 75%¹⁰⁾, SIA380/1의 사무용도 건물에 해당하는 급탕 에너지 25 MJ/m²a 등의 기본 정보를 통해 산출되었다.

SRE 를 기준으로 한 난방 및 급탕에 필요한 이론적 에너지 요구량은 475 MJ/ (m²a)으로 산출되었으며 설비 시설의 유실계수를 감안한 실질적 난방 에너지 소모량은 331 MJ/ (m²a)으로 산출식은 수식1과 같다. 이는 LEne에서 규정하는 최대 난방 에너지 소모량 231 MJ/ (m²a)를 초과하는 수치로서 이에 대한 개선이 요구되었다.

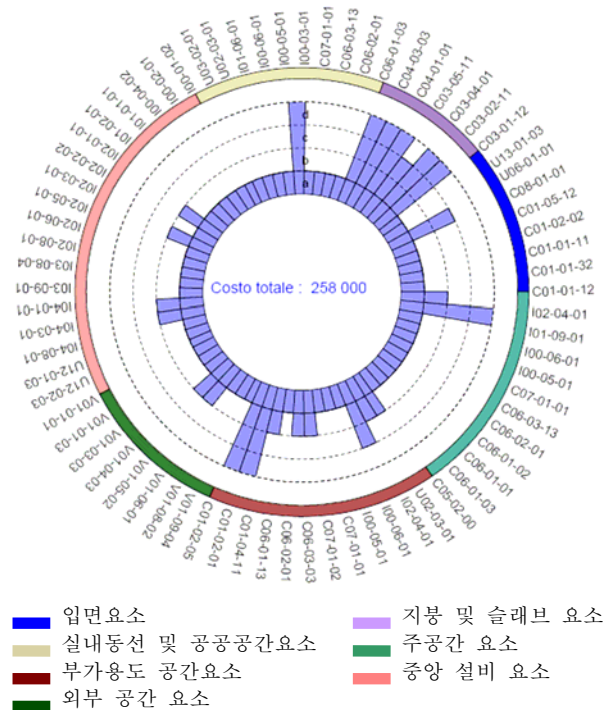
그림 14. 거시적 건물 구성요소 별 물리적 손상도

아래 그래프는 각 거시적 건물 구성요소의 물리적 손상도를 한눈에 살펴볼 수 있는 시각 자료로써 특히 지붕 및 슬래브 요소의 물리적 손상도가 가장 심각¹⁵⁾하며 부가용도 공간요소, 주공간 요소, 실내동성 및 공공공간 요소의 순으로 심각한 손상 정도를 쉽게 파악할 수 있다.
