도시 저지대의 침수 원인 조사 대책

- 수원시 평동지구 침수 원인 분석 및 대책을 중심으로 -

1. 개요

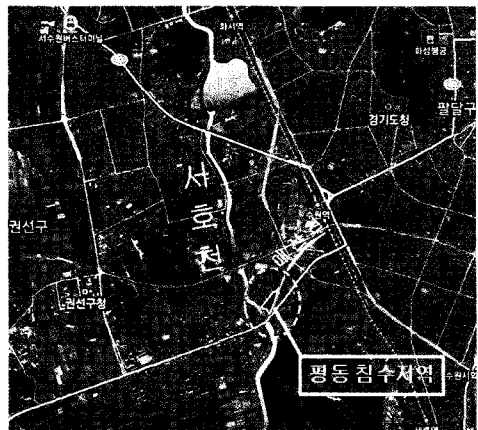
사진 1.1 수원시 권선구 평동 침수지역 위치도

사진 1.1은 2009년 7월 12일 집중호우기간에 침수 피해를 입은 평동 침수지역을 나타낸 것이다.

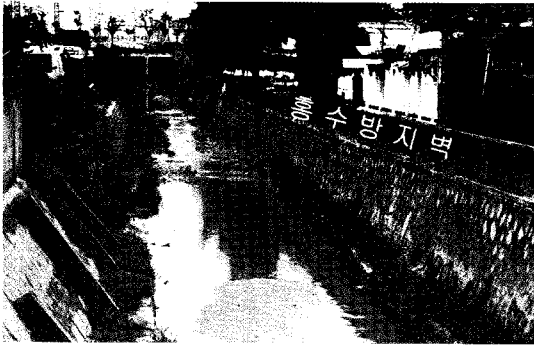
사진 1.2 매산천 하류부(교량에서 하류방향으로 바라본 모습)

하고 있다. 사진 1.2에서 매산천 우안 평동지역을 따라 높이 1m의 홍수방지벽이 설치된 것을 볼 수 있다. 사진 1.3은 매산천이 서호천에 합류하는 하구부 모습이다. 2련 박스로 되어 있고 박스 위로는 43번 국도가 지나가고 있다. 사진 1.4는 금번 침수시 매산천의 범람 모습이다. 사진 1.2를 촬영했던 교량은 상판만 물위에 나와 있으며, 매산천 우안 나무가 서 있는 지점 하류쪽으로는 홍수방지벽이 물속에 잠겨 있다. 홍수흔적조사를 통하여 당시 최고 수위는 EL.26.5m인 것으로 분석되었다.

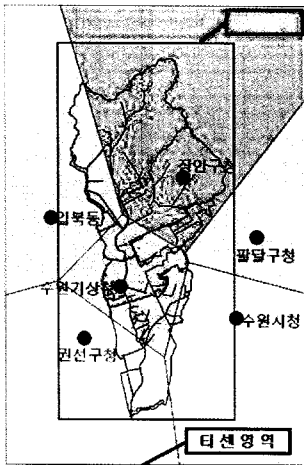
그림 2.1 티센 강우 계산 다각형

그림 2.1은 6개 지상관측소에서 관측된 시강우량을 이용하여 분포형 강우-유출모형의 입력자료를 구축하기 위한 티센다각망이다. 서호천유역 외부의 인접한 관측소를 티센다각망에 포함시키기 위하여 분포형 강우-유출모형의 모의영역 보다 넓은 범위를 티센영역으로 선정하였다. 서호천유역에 대한 각 관측소의 티센 영역을 살펴보면 강우량이 가장 많았던 장안구청의 티센 영역이 가장 넓은 것을 알 수 있다. 서호천 상류에 위치한 장안구지역은 해발 582미터의 광교산 등 산악지형을 형성하고 있는데 이러한 지형

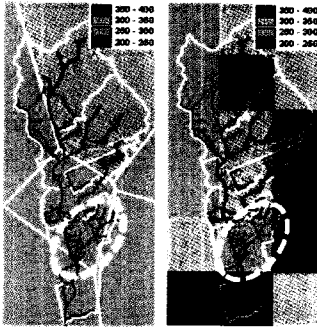
그림 2.4 누적강우량 비교(2009.7.12 2:00~13:00)

그림 2.4는 2009년 7월 12일 02:00부터 13:00까

지 11시간 동안 내린 누적강우량을 비교한 것이다. 지상관측소에서 관측된 누적강우량은 250~350mm였으며 장안구청이 많고 나머지 관측소는 큰 차이가 없었다. 그러나 레이더 누적강우량은 200~400mm로 강우 편차가 클 뿐만 아니라 공간적인 분포도 훨씬 복잡하게 나타났다. 흰색 점선 원안에 위치한 지역이 매산천유역으로 금번 침수가 발생한 평동지구는 이 유역의 하구부에 위치하고 있다. 매산천유역은 다른 지역보다 강우량이 상대적으로 적은 것으로 분석되었다.

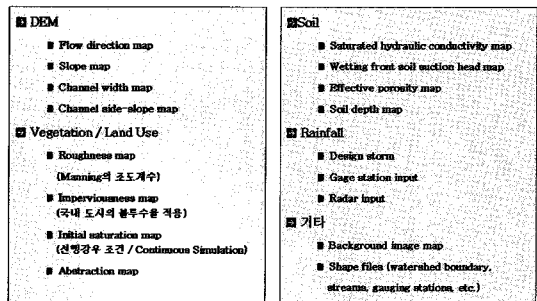
그림 3.1 분포형 모형 입력자료(오경두 등, 2006)

본고에서는 평동지구를 포함한 서호천유역의 강우 유출을 모의하기 위하여 Vflo™ 분포형 강우-유출모형을 구축하였다. Vflo™ 분포형 모형은 유역을 정사각형 그리드 셀의 집합으로 구성하며 운동파방정식(kinematic wave analogy)에 의한 유역 및 하도추적을 수행한다. 그림 3.1에 제시된 바와 같이 Vflo™ 분포형 모형의 매개변수는 수치고도모형(DEM), 토지피복도, 토양도의 3가지 기본주제도로부터 GIS기법으로 일괄 처리하여 산정하며 지상관측 강우뿐만 아니라 레이더 강우를 포함한 이동강우의 모의가 가능하다.

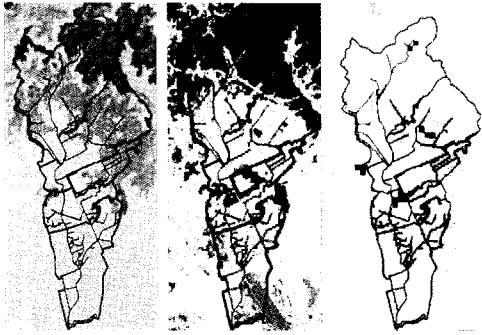
그림 3.2 분포형 모형 매개변수 기본주제도

분포형 모형은 물리적 매개변수와 동수역학적 홍수추적기법을 채택하여 강우유출모형의 신뢰성과 일관성을 크게 제고시켰을 뿐만 아니라 집중형모형의 결함인 스케일 문제³⁾가 발생하지 않아서 유역 규모에 상관없이 대유역과 소유역을 동시에 모의할 수 있다. 그림 3.2는 서호천유역의 분포형 모형 매개변수 구축에 적용된 수치고도모형(DEM), 토지피복도, 토양도들이다.

수치고도모형(a)으로부터 지표면 흐름방향, 지표면 및 하도 경사, 하도망, 하폭, 하천 제방경사 등의 매개변수를 작성하였다. 토지피복도(b)로부터는 지표면 및 하도의 조도계수, 도시화지역 불투수율 등의 매개변수를 작성하였으며, 토양도(c)로부터는 투수계수, 토양흡인수두, 토양공극율, 토심 등 침투관련 매개변수를 작성하였다. 상세한 매개변수 작성절차와 기준 값 등은 제20회 수공학원상포재 및 강의 동영상 을 참고하기 바란다.

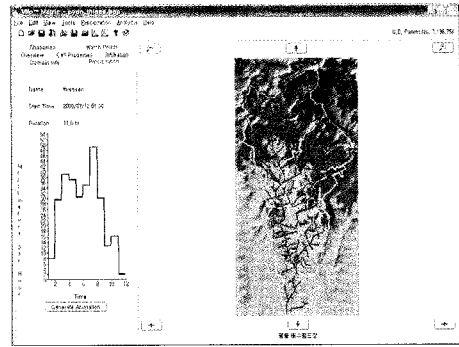
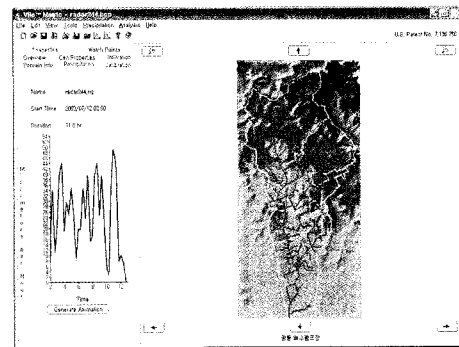
그림 3.3 분포형 강우-유출모형 구축

그림 3.3은 수치고도모형, 토지피복도, 토양도로부터 작성한 매개변수와 지상관측강우와 레이더강우를 각각 입력하여 구축한 분포형 강우-유출모형이다. 분포형 모형의 격자가 30m 간격으로 조밀하여 배경 유역도가 나타나지 않기 때문에 격자는 표시하지 않았다. 모의 영역은 가로방향으로 194열, 세로방향으로 405행으로 서호천유역을 포함하고 있는 5.82km×12.15km의 직사각형 영역이다.

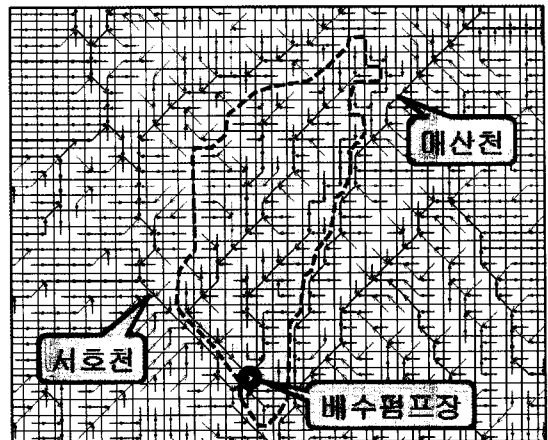
그림 3.4 평동 배수펌프장 유역 강우-유출 모형

그림 3.4는 구축된 분포형 강우-유출모형에서 평동배수펌프장유역을 확대하여 나타낸 것이다. 그림 3.3에서는 격자를 표시하지 않았지만 그림 3.4에는 격자를 표시하였다. 평동배수펌프장유역은 서호천과 매산천 사이에 위치한 매우 작은 유역이다. 하수관망도를 이용하여 지표면 흐름체계를 구성하였다.

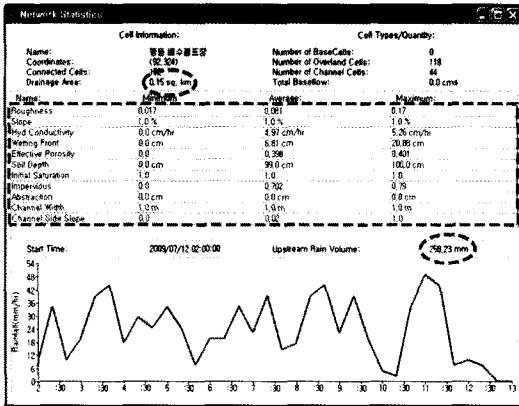
그림 3.5 평동 배수펌프장 유역 특성

Vflo™ 분포형 모형에서 원하는 지점을 선택하여 클릭하면 해당 지점으로 유입되는 셀들에 대한 종합적인 자료를 제공해준다. 그림 3.5는 평동배수펌프장

유역에 대한 유역특성, 매개변수(최소치-평균값-최대치), 강우자료 등을 나타낸 것이다.

평동배수펌프장유역은 집수면적이 0.15km²로 하수도 관망을 나타내는 하도셀 44개와 지표면 유출 셀 74개를 포함한 총118개의 셀로 구성되어 있다. 평균

조도계수는 0.081이고 유역경사는 1%로 도시화된 평지를 형성하고 있다. 박스 하단의 그래프는 시간별 유역평균 레이더 강우량을 나타낸 것이다. 유역평균 총강우량은 258.23mm이다.

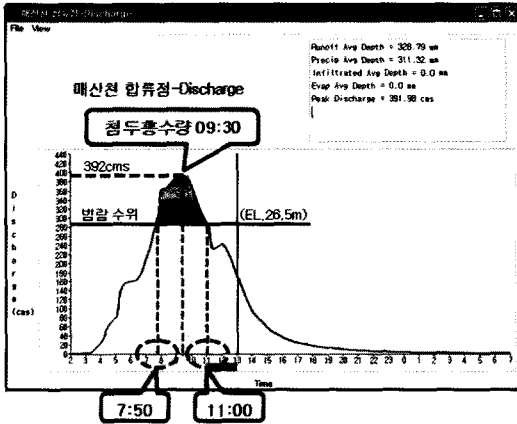
그림 4.1 범람 수위와 시간별 홍수량 관계

그림 4.1은 유역 토양이 100% 포화된 상태에서 사이펀이 100% 영향을 주는 조건에서 매산천 합류점의 시간별 홍수량과 범람 수위와의 관계를 나타낸 것이다. 이 지점 상류에서 관측된 평균 강우량은 311.32mm이며, 사이펀 유량이 반영된 평균 유출고는 328.79mm로 계산되었다. 강우-유출모의 결과 침투홍수량은 391.98m³/s로 09:30경에 발생하는 것으로 계산되었다. 계산된 침투홍수량은 월류 발생 시각의 홍수량 보다 106m³/s 정도 증가하지만 평동사무소에 의하면 침수지역의 수위는 별다른 변화가 없었다고 한다. 이것은 월류 이후에 침수구역이 천변저류지 역할을 했기 때문으로 판단된다.

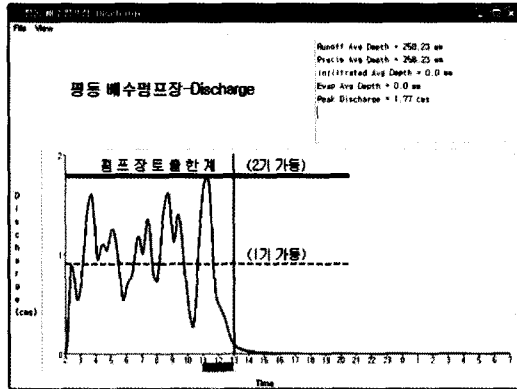
그림 4.2 펌프장 유입 홍수량 수문곡선

그림 4.2는 평동배수펌프장으로 유입되는 홍수량 수문곡선이다. 평동배수펌프장은 펌프정 수위가 3.4m에 이르면 펌프 1기가 가동하고, 3.8m에 이르면 2기가 자동으로 가동하게 되어 있다.

평동배수펌프장 가동자료에 의하면 7월 12일 05:00부터 14:00까지 2기가 가동했고 그후 15:40까지 1기가 가동했으며 15:40에 펌프 가동이 종료되었다. 평동배수펌프장유역에 내린 강우량은 258.23mm였으며 유입 첨두홍수량은 1.77m³/s로 펌프장 토출능력 1.8m³/s 이내였다. 그런데 강우가 종료된 13:00 이후로도 2시간 40분이나 펌프가 계속 가동된 것은 매산천이 월류하면서 유입된 외수와 하수도 관로로 역류한 외수 때문으로 판단된다(역류에 대한 상세한 설명은 5. 침수원인과 대책 참조). 평동지구 침수는 도시유역의 자체 유량이 비록 적더라도

되어 있다. 사진 5.2는 서호천 외수의 유입경로로 추정되는 역류방지수문이다. 평상시 평동배수펌프장유역내에서 발생하는 유량은 이 수문을 통하여 서호천으로 자연방류되며 외수위 상승시 수압에 의해 자동으로 차단되어 역류를 방지하는 중요한 침수방지 시설이다. 역류방지수문이 제대로 작동하지 않았을 경우 서호천의 외수가 직접 평동지역으로 유입되었을 수 있다. 7월 12일 07:50경 서호천 외수위가 급상승함에 따라 외수가 역류방지수문을 통하여 하수관망에 유입되면서 평동지역에 강력한 하수관 역류가 발생한 것으로 판단된다. 앞의 그림 4.2에 제시된 바와 같이 07:50경 평동배수펌프장유역의 유입 홍수량은 펌프 1기만 가동해도 충분히 배수할 수 있는 양이었으므로 내수로 인한 하수관망의 역류 가능성은 희박하다고 판단된다.

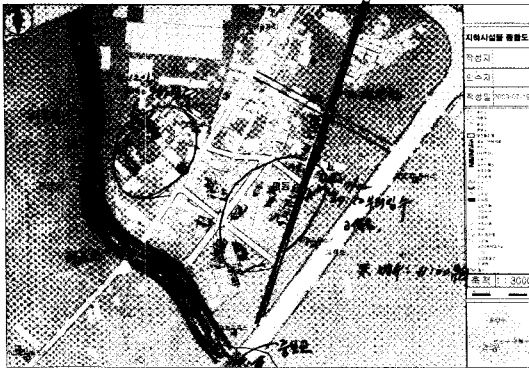
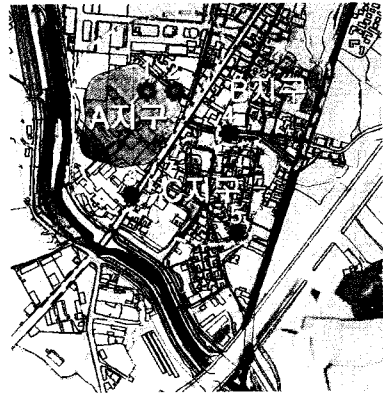
그림 5.1 (a) 침수상황도(좌) (b) 내수 침수원인 분석도(우)

침수원인을 분석함에 있어서 침수 당시의 시간별 침수 상황을 정확하게 파악하는 것이 무엇보다도 중요하다. 그림 5.1 (a)는 평동사무소에서 침수상황을 시간대별로 관내 지도에 표시한 것이다. 그림 5.1 (a)의 침수상황도에서 노란색으로 표시된 지역은 07:00경에 침수발생 신고가 접수된 지역들이다. 그림 5.1 (b)는 필자들이 하수관망도를 이용하여 우수배제체계와 외수범람 이전에 침수가 신고된 지역을 표시한 것이다.

서호천 수위 상승에 따른 매산천의 월류는 07:50에 발생했고 이 지역들의 침수원인은 외수의 범람과 무관하므로 내수침수 피해지역으로 분류했다. 침수지역의 하수관망 구성을 기준으로 A지구, B지구, C지구의 3개 내수피해 침수지역으로 구분하였다.

A지구는 연립주택지역으로 지형 구조상 이 지역을 배수하는 600mm 하수관로 중에 그림 5.1 (b)의 1번 지점 관로가 역구배를 형성하고 있는 것으로 판단된다⁷⁾. 또한 2번 지점의 관로는 상류에서 비교적 급한 경사로 내려오는 같은 직경의 600mm 하수관로에 거의 직각으로 합류하고 있다. 이와 같이 하수관로가 자연적인 물 흐름을 무시하고 매설된 것은 매설이 용이한 도로를 따라서 매설하였기 때문으로 판단된다. 합류후의 하수관거는 800mm 관으로 관경이 증가되었다가 3번 지점에서 관경이 다시 600mm로 감소하는 우수관망체계의

B지구는 매산천을 연한 단독주택지역으로 일부 지형적으로 도로보다 낮은 저지대를 형성하는 지역이기도 하지만 특히 4번 지점에서 관경이 600mm에서 450mm로 감소하는 것으로 조사되었다. 그리고 지형적 특성으로 볼 때 매산천을 연한 하수관로는 역구배를 형성하고 있을 가능성이 높은 것으로 판단된다.

C지구는 450mm 지선 1개와 600mm 지선 4개가 합류된 유량을 5번 지점에서 700mm 관으로 배수하고 있어 통수능이 부족한 것으로 판단된다.

피해 지역	피해 원인	대 책	비 고
A지구	역구배, 관경 축소	관로 이설, 관경 확대	SK케미칼 인근 연립주택지역
B지구	관경 축소, 역구배 가능성	관경 확대, 관로 구배 확인 점검	매산천변 저지대 단독주택지역
C지구	통수능 부족	관경 확대	근린공원주변 단독주택지역

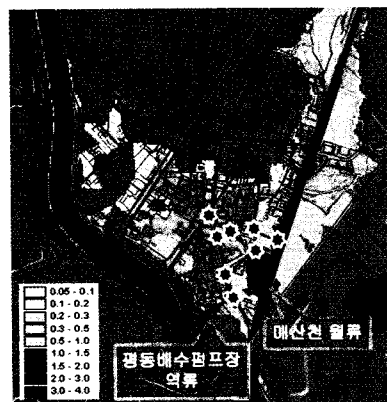
그림 5.2 평동지역 외수 침수 범람도

그림 5.2는 2009년 7월 12일 일요일 07:50경 매산천 외수가 홍수방지역을 넘어 역류하는 상황에서 하수관이 동시에 역류하면서 범람지역이 확대되는 상황을 나타낸 것이다. 평동사무소에 의하면 이때 매산

천 외수위와 평동 저지대의 내수위는 약 1m 정도 수위차가 있었다고 한다. 이러한 수위차로 인한 강력한 하수관 역류로 매산천을 연한 도로상에 큰 공동이 형성되었던 것으로 판단된다(사진 5.1)⁸⁾.

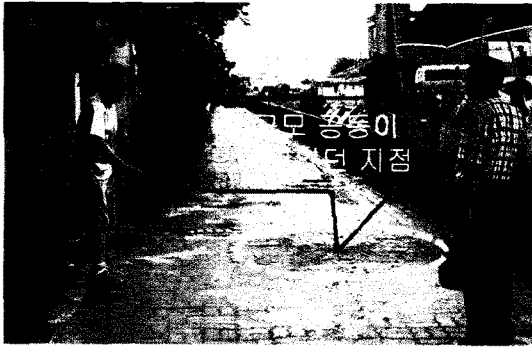
사진 5.1 하수관 역류로 인한 공동 형성

8) 주민이 당시 매산천 월류와 도로상에 형성된 공동에 대해 설명하고 있다. 대문 밖 도로 바닥이 지진이 난 것처럼 흔들렸으며 강력한 수압으로 보도블럭이 물속을 떠 다녔다고 한다. 그리고 도로에 형성된 공동으로 인하여 대피과정에서 큰 위험을 당할 뻔했다고 한다. 매산천에 인접한 이 지점은 지표면 표고가 EL.25.5m 정도로 하수관망이 지나가는 지점 중에 가장 저지대에 속한다.

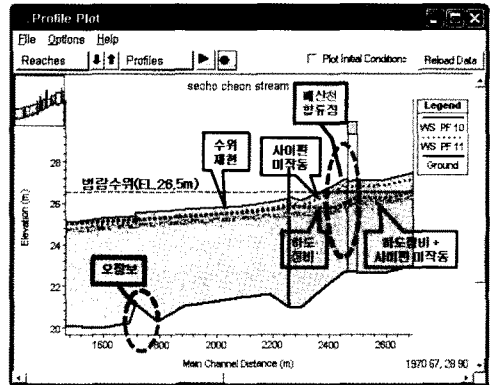
그림 5.3 침수방지 방안별 계산된 홍수위

그림 5.3은 7월 12일 침수 당시의 수위를 HEC-

RAS를 이용하여 재현한 후 사이펀 미작동, 하도 정비, 사이펀 미작동과 하도 정비를 동시에 수행하는 3가지 방안에 대하여 매산천 합류점 수위 변화를 모의한 것이며 표 5.2에 그 효과를 비교하여 정리하였다. HEC-RAS 수위 모의시 평동지역의 침수지역을 홍수터로 입력하지 않고 하도만을 대상으로 모의한 결과 매산천 합류점의 서호천 수위는 EL.27.1m까지 상승할 것으로 분석되었다. 그러나 침수발생 당시 평동의 침수위는 EL.26.5m로 계산치 보다 0.6m 낮았다. 이것은 평동 침수지역이 마치 천변저류지와 같은 역할을 담당하면서 서호천 수위가 더 이상 상승하는 것을 막았기 때문으로 분석된다.

대책 1안으로 사이펀을 미작동할 경우에 대하여 분석한 결과 매산천을 연한 홍수방지벽의 월류가 여전히 발생할 것으로 분석되었으며 침수지역의 범위는 사이펀 작동시와 동일하나 침수시간이 70분 단축되는 것으로 분석되었다.

대책 2안으로 현재 실시설계가 진행중인 서호천 개수공사가 이루어지는 경우를 상정한 하도 정비 방안을 모의한 결과 서호천 홍수위는 EL.25.8m로 홍수방지벽 하단 0.7m에 머물러 평동지역은 월류에 대하여 안전할 것으로 분석되었다. 서호천은 국토관리청(서울청)에서 100년 빈도를 계획빈도로 기존 하도폭 40m를 50m로 확폭하는 방안을 포함한 하도정비 실시설계가 진행중에 있다.

이편을 미작동할 경우 추가적으로 0.2m의 수위하강이 가능한 것으로 분석되었으나 서호저수지의 월류 위험을 방지하는 사이편 기능의 중요성을 감안할 때 하도 정비 이후에 사이편을 미가동하는 것은 타당성이 없는 것으로 판단된다.
