환경미화원 산업재해방지를 위한 청소차량 안전시스템 개발에 대한 연구

Development of Municipal Vehicle Safety System

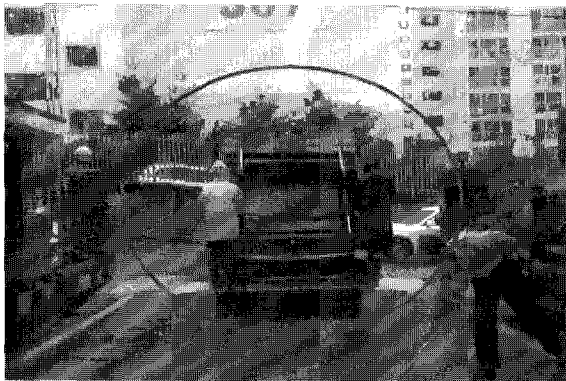
환경미화원 근무 중 안전사고는 크게 청소차량에서의 추락사고 및 협착재해 등으로 나눌 수 있다. 쓰레기 수거중인 청소차에 근무 중인 환경미화원은 차량에 탑승하기에 용이하지 않으며 쓰레기 수거 구간이 짧아 보통 청소차량의 후단에 붐을 잡고 좁은 난간을 밟은 채 매달려가는 경우가 대부분이다. Figure 1은 쓰레기 수거중인 청소차의 후단에 매달린 채 쓰레기 수거를 하고 있는 환경미화원의 모습이다.

Figure 1. Actual condition of garbage wagon

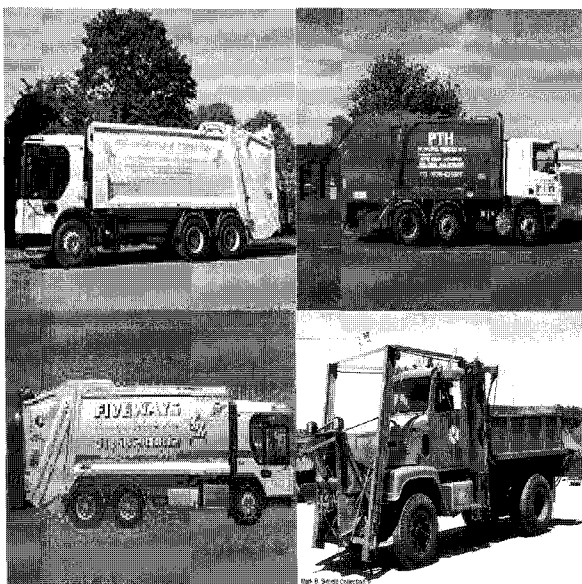
Figure 2. Overseas garbage truck

Figure 2는 해외의 쓰레기 수거 차량의 모습이다.
