조선시대 내지붕수에 관한 연구

A Study on the Inland Signal-fire in Chosun Dynasty

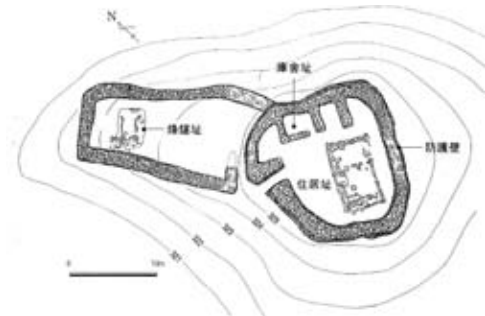
<그림 1> 위천봉수 평면도 (원적산봉수대보존회)

봉수대는 할석(割石)으로 쌓은 석축에 의해 크게 2개의 영역으로 나뉘어져 있는데 정상부인 동쪽은 둥글게 쌓아 그 속에 와가(瓦家)와 고사(庫舍)를, 그리고 서쪽은 능선 정상부를 따라 경사지게 장방형으로 쌓고 그 속에 화덕을 배치하였다.

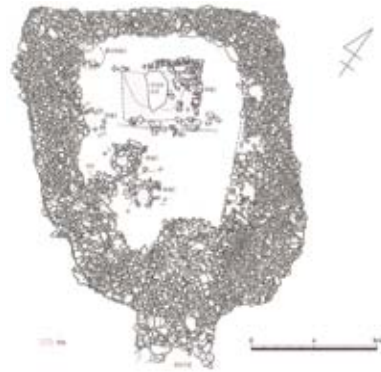
<그림 6> 천왕점산봉수 평면도

경상남도 기념물 제221호로 지정되어 있는 천왕점봉수는 2004년 경남고고학연구소에 의해 시굴조사³⁾가 실시되었다. 봉수의 평면은 타원형으로 조사를 통해 방호벽내에 3개소의 연

조가 설치되었음이 밝혀졌다. 이외 출입시설·우물 등이 확인되었다.

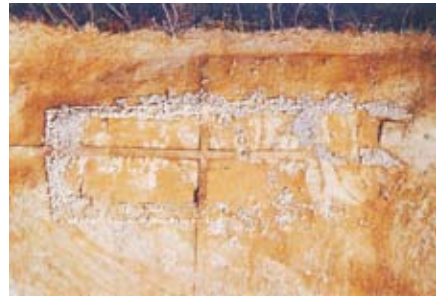
<그림 9> 여통산봉수 항공사진

봉수 방호벽의 전체 평면형태는 장방형이며 규모는 남북 약 12m, 동서 약 33m, 전체둘레 90m로 내부 면적은 약 396㎡(약 120평) 정도로 추정된다. 연조는 방호벽의 북벽에 접해 5기가 확인되는데 이중 제1연조는 방호벽 밖의 동쪽에 위치하고 있다.⁵⁾

연조의 평면형태는 원형이 주를 이루며 일부 방형도 나타난다. 연조의 직경은 1.5~2.5m의 크기가 일반적이며 연조간 이격거리는 대개 4~7m 정도를 유지하나 창녕 여통산봉수와 같이 최대 47~21.5m인 사례도 있다. 이것은 연조 1기가 방호벽 외부에 조성되었기 때문이다.

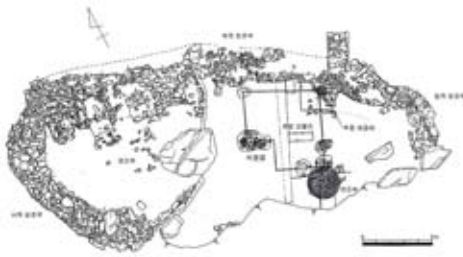
<그림 11> 광제산붕수 평면도
소가 확인되었다.⁷⁾

광제산봉수의 전체 평면형태는 타원형이며 규모는 장축 30m, 단축14m이다. 봉수대 내부 공간은 서고동저(西高東低)의 대지를 크게 동서 2단으로 나누고 동측 단에는 주거지·창고지를, 서측 단에는 연조시설을 배치하였다.⁶⁾

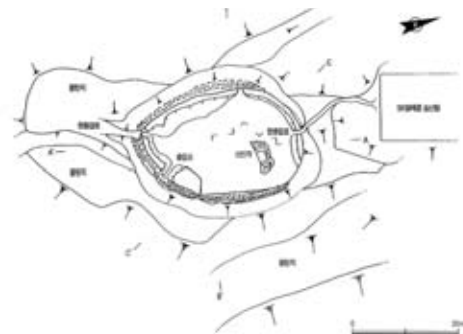
<그림 13> 오현붕수 평면도

붕수대의 외곽 석축은 남북 30m, 동서 19m 정도의 타원형으로 되어 있으며, 현재 방호벽내의 연조는 멸실로 인해 확인할 수 없지만 석축의 방호벽이 온전하게 남아 있다.

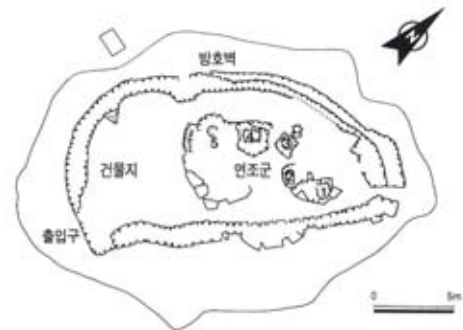
<그림 15> 주정산붕수 평면도

충청북도 기념물 제113호로 지정된 주정산붕수는 발굴조사를 통해 타원형의 석축 방호벽을 두르고 남쪽 모서리에 계단식 출입구를 내었음이 밝혀졌다. 붕수 내부에는 연조, 창고지(倉庫址) 및 내구(內溝) 등을 시설하였다. 현재 붕수 복원사업이 이루어진 상태다.⁸⁾

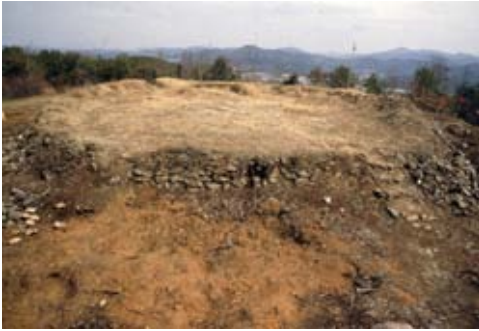
<그림 19> 독산붕수 항공사진

봉수의 평면형태는 圓形으로서 경기지역내의 봉수 중 특이한 형태이다. 5개소의 연조가 동서쪽 방호벽에 인접하여 별도로 평탄하게 조성된 대지에 시설되어 있다. 이중 3개소의 석축원형 연조가 남아 있으며, 2개소는 유지만 확인된다. 각 연조의 직경은 2~2.4m의 소형이며 각 연조간 거리는 평균 2.4m 가량이다.¹¹⁾

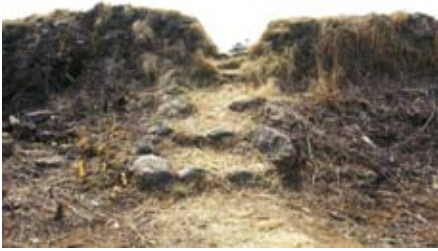
계단식은 붕수 내부로의 출입을 위해 석축의 계단 형태로 축조한 형식을 말한다. 세부 축조면에서 좌·우 방호벽 사이에 계단 형태로 시설하거나, 혹은 좌·우 방호벽에서 바깥으로 길게 출입시설을 내기도 하였다. 출입시설을 낼 시에는 붕수 축조시의 형태와 지형여건을 감안하여 주된 출입구 한 쪽으로만 시설하거나, 장축의 좌·우 두 곳, 혹은 네 방향으로 내기도 하였다.

<그림 20> 독산붕수 - 계단식 출입시설

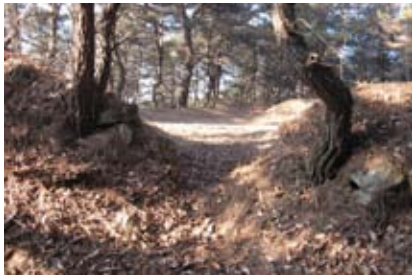
개방식은 붕수 내부로의 출입을 위한 별도의 시설 없이 방호벽을 단순히 절개한 형태를 의미한다. 따라서 계단식보다는 축조시 공력을 다소나마 줄일 수 있다는 장점이 있다. 일반적으로 좌·우 방호벽 사이에는 붕수군 한 사람 정도의 출입과 물자 수송이 용이하게끔 1.2m 내외의 폭으로 개방되어 있다.

<그림 21> 용점산붕수(개방식 출입시설)

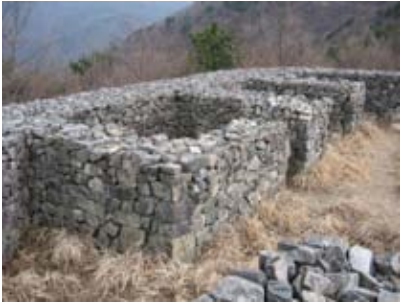
고사의 평면형태는 일반적으로 방형(方形)을 띠고 있으며 규모는 1×1칸 내지 2×1칸이다. 특히 실을 2칸(間)으로 구분하고 있는 양산 위천붕수와 의령 미타산붕수의 경우 두 실의 형태와 크기가 다른데 이는 수장물품을 성격과 종류에 따라 분리하여 수장하기 위한 고려에서 비롯되었다고 판단된다.

고사의 축조재료는 대부분 석축이며 다양한 크기의 할석을 이용하여 허튼층쌓기로 축조하고 틈새는 흙이나 잔돌로 메웠다.

<그림 23> 양산 위천봉수 고사지(庫舍址)

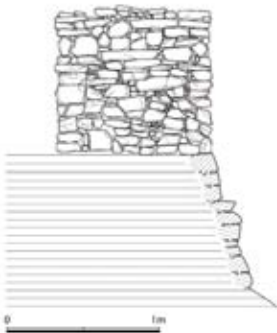
<그림 25> 화성성역의궤에 실린 봉돈의도 상태를 보인다. 비교적 보존상태가 양호한 방호벽을 통해 그 구조를 살펴보면 하부는 자연능선을 깎아낸 후 외측만을 할석과 자연석을 이용하여 쌓아올리고 내부에는 부정형의 적은 석재들을 채워 넣었다. 방호벽 상부는 안팎으로 석재를 사용하여 협축방식으로 축조하였다. 봉수대 내부에서 측정된 방호벽 상부 즉 내벽의 높이와 폭은 원형이 가장 잘 남아있는 고령 이부로산봉수에서와 같이 약 1m 내외로 생각된다.

<그림 26> 방호벽의 전형

이처럼 방호벽의 높이가 그다지 높지 않은 것은 봉수군이 후망을 통해 전후 봉수와 상응(相應)해야 함으로 방호벽이 지나치게 높을 경우 후망에 장애를 줄 수 있기 때문인 것으로 보인다.
