공공기관 내진보강 구조 및 시공 사례

노광근
(주)희상리인포스 대표이사

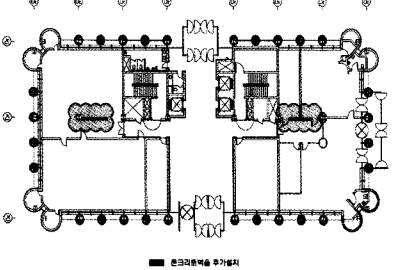
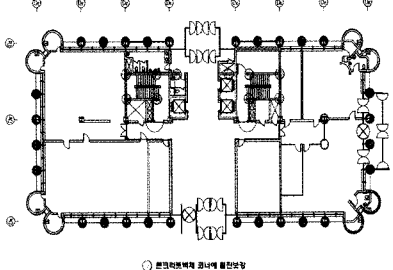
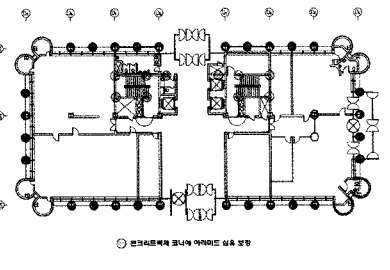
구분	철근콘크리트 전단벽체 추가	기존 벽체 단부 철판 보강	기존벽체 단부 아라미드 섬유 보강
적용 공법

장단점	<ul style="list-style-type: none"> • 내력이 부족한 기존코어 벽체에 전단벽을 추가하여 지진력을 분담함. • 벽체 증설시 기존 덕트, 배관과 간섭으로 시공성 및 효율성이 적음. 	<ul style="list-style-type: none"> • 내력이 부족한 기존코어 벽체를 단부 철판 보강으로 내력 증대. • 철판보강시 철판 및 앵커 등 미관 및 시공성 저하 	<ul style="list-style-type: none"> • 내력이 부족한 기존코어 벽체 단부를 아라미드 섬유보강으로 내력 증대. • 섬유보강으로 시공성, 경제성이 좋음
적 용	기존 설계시 반영안		대안으로 적용

내진보강공사 구조를 검토함에 있어 당초에는 내력이 부족한 기존코어 벽체에 전단벽을 추가하여 지진력을 분담하는 공법을 채택하였으나 현장 여건상 전단벽 위치에 각종 덕트 및 배관이 간섭되어 전단벽 설치가 사실상 곤란하여 코어 벽체에 필플라이 아라미드스트립을 이용한 내진보강 공법(자연재해저감신기술제 3호)으로 변경 하게 되었다.

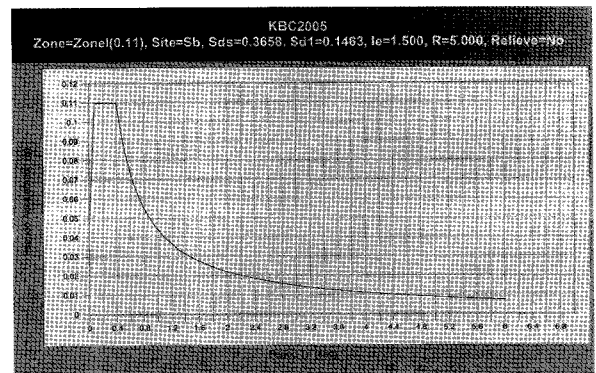
■ 내진설계 검토결과

풍하중 개요	기본 풍속	$V_0=30(\text{m/sec})$		노 풍 도	B	
	가스트계수	$G_f=2.2$		중요도계수	$I_w=1.1$	
풍하중 해석 결과	전단벽추가 보강			아라미드 섬유 보강		
		X방향	Y방향		X방향	Y방향
	최고층 변위	$\delta_{x-max}=1.48 \text{ cm}$	$\delta_{y-max}=1.38 \text{ cm}$	최고층 변위	$\delta_{x-max}=2.51 \text{ cm}$	$\delta_{y-max}=1.27 \text{ cm}$
	최대 층간변위	$\Delta_{x-max}=0.23 \text{ cm}$	$\Delta_{y-max}=0.21 \text{ cm}$	최대 층간변위	$\Delta_{x-max}=0.34 \text{ cm}$	$\Delta_{y-max}=0.19 \text{ cm}$
내진 설계 개요	지역계수(A)	0.11 (지진구역 1)		중요도 계수	1.5(내진등급 특)	
	지반종별	Sb		반응수정계수	$R_x=5.0, R_y= 5.0$	
	변위증폭 계수	$C_{dx}=4.5, C_{dy}=4.5$		내진설계범주	D	
고유치 해석	전단벽추가 보강			아라미드 섬유 보강		
		진동주기	질량참여율		진동주기	질량참여율
	1 st mode	2.111 Sec	74.23%	1 st mode	2.413 Sec	61.59%
	2 nd mode	1.776 Sec	65.02%	2 nd mode	1.803 Sec	64.92%
	3 rd mode	1.104 Sec	77.35%	3 rd mode	1.055 Sec	77.69%
내진 설계 주요 결과	전단벽추가 보강			아라미드 섬유 보강		
		X방향	Y방향		X방향	Y방향
	밀면전단력 (정적하중)	482.6 ton	482.6 ton	밀면전단력 (정적하중)	444.4 ton	444.4 ton
	밀면전단력 (동적하중)	198.4 ton	317.8 ton	밀면전단력 (동적하중)	154.3 ton	340.7 ton

최대 층간변위	$\Delta_{x-max}=3.85 \text{ cm}$	$\Delta_{y-max}=2.67 \text{ cm}$	최대 층간변위	$\Delta_{x-max}=3.66 \text{ cm}$	$\Delta_{y-max}=2.55 \text{ cm}$

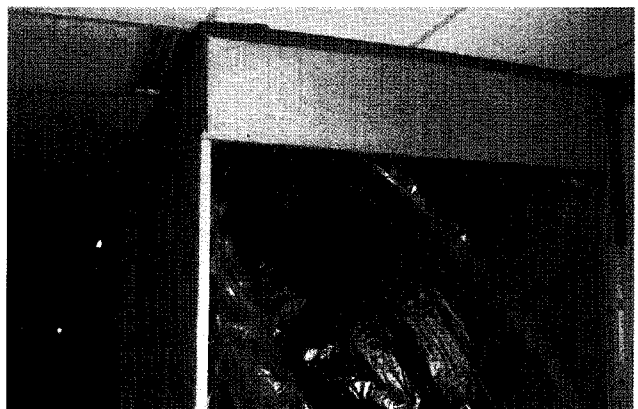
작업 공간 가설재설치 및 보양

실제 사용하고 있는 실에서 보강을 실시하다보니 보양과 소음이 가장 큰 문제였다. 보양은 보강 벽체 부근에 합판으로 구획하여 철저히 실과 작업공간이 분리되도록 하여 먼지 분진등이 외부에 유출되지 않도록 하였고 작업공간내부에는 환풍시설 설치와 진공청소기를 이용하여 분진을 흡입하는 공법을 채택하였으며 더불어 사무실 분진 피해방지를 위하여 사무실 전체를 비닐로 보양을 실시하였다.
