>>> 폐기물차량 하역작업중 충돌

회전로 예열작업중 장입구 커버 폭발

》》 자동피막기 라인의 배관라인 점검중 협착

》》 원치 운반구용 와이어로프 파단으로 인한 추락

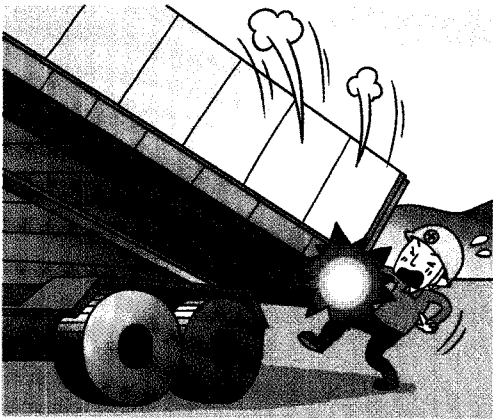
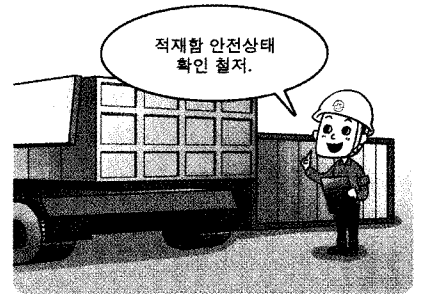
신소각로 폐기물 처리장에서 폐기물 차량 운전자가 적재함에 폐기물을 하역하고 적재함 문쪽에 끼인 잔량의 폐기물을 제거하던 중 적재함이 밀로 내려가면서 피재자의 가슴부위와 충돌하여 피재자가 사망한 재해

신소각로 폐기물 처리장에서 폐기물 운전기사가 ARM ROOL 차량을 입고, 적재함을 상승시켜 폐기물을 하역한 후 차량에서 하차하여 적재함을 확인한 후 잔량의 폐기물이 적재함 문에 걸려 있는 것을 보고 이를 제거하기 위해서 적재함 문으로 접근하던 중에 적재함이 밀로 내려가면서 피재자의 가슴 부위와 충돌 피재자가 사망

- (1) 가동중인 상태로 위험장소 접근
- (2) 잔량 폐기물 제거 작업 부적절
- (3) 작업안전수칙 미준수

- (1) 적재함 권상상태 위험장소 금근 금지
- (2) 잔량제거시 적재함을 수평을 유지한 상태에서 제거
- (3) 작업안전수칙 준수 철저

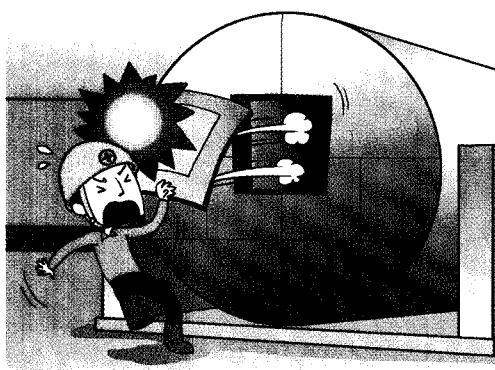
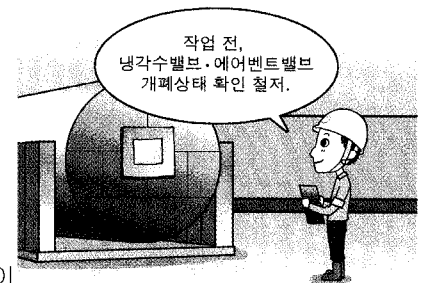
생선부 용동반에서 회전로 예열 작업중 장입구 커버가 폭발하면서 폭발로 비래한 장입구 커버와 피재자가 충돌하여 사망한 재해

회전로 열손실 및 가스방출 방지용으로 장입구에 설치된 커버에 냉각수 순환밸브가 설치되어 있었으나 회전로 앞에서 작업 중이던 피재자가 작업시작전 밸브를 열지 않고(냉각수 in, out 밸브 및 Air Vent 밸브 모두 차단상태) 작업중, 커버내 잔류해 있던 냉각수가 가열되어 내부 압력이 상승되어 폭발, 용접되어 있던 장입구 안쪽 커버가 비래되면서 피재자와 충돌하여 사망

- (1) 냉각수밸브·에어벤트밸브 개폐상태 미확인
- (2) 안전밸브 미설치 및 경보설비 미흡
- (3) 안전모 등 보호장구 미착용

- (1) 냉각수밸브·에어벤트밸브 개폐상태 확인 철저
- (2) 안전밸브 설치 및 경보설비 설치(경광등 압력계이지 등)
- (3) 보호구 착용 철저

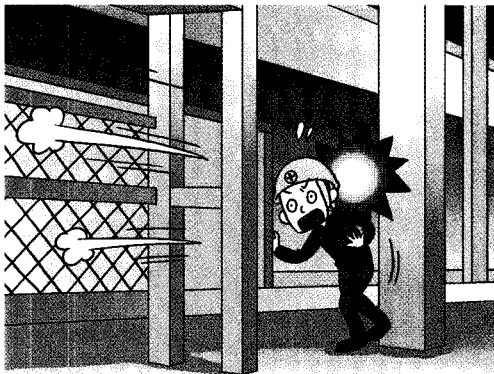
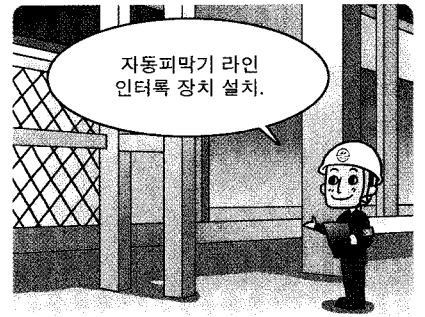
자동피막기 라인의 수중펌프 모터 수리 작업을 하던 피재자가 배관장치의 확인차 점검을 하던중 자동피막기의 리프트가 작동하여 피막기 라인의 기동과 구조물 사이에 피재자가 협착되어 사망한 재해

사내 피막기 라인의 수중펌프의 모터를 수리중 배관장치의 확인을 위해 점검하던 피재자가 리프트가 반대방향으로 작동하는 것을 확인하고 상체를 숙여 점검하던 중 리프트가 갑자기 반대로 작동하여 피재자가 피막기 라인의 기동과 제품 BOX의 리프트 사이에 가슴과 등이 협착되어 사망

- (1) 기계 가동상태에서 비정상 작업 실시
- (2) 불시 가동 방지를 위한 전원차단 및 시간조치 미흡
- (3) 자동피막기 라인 비상정지장치 미설치
- (4) 작업자 안전교육 미실시

- (1) 기계 가동이 완전히 멈춘상태에서 작업실시
- (2) 설비 불시가동 방지를 위한 KEY 및 TAG부착 관리
- (3) 자동 피막기 라인 비상정지장치 설치
- (4) 작업자 안전교육 실시

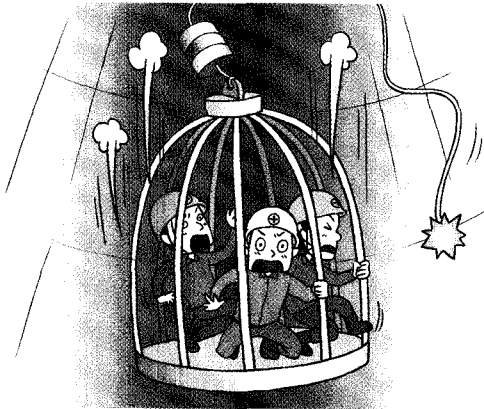
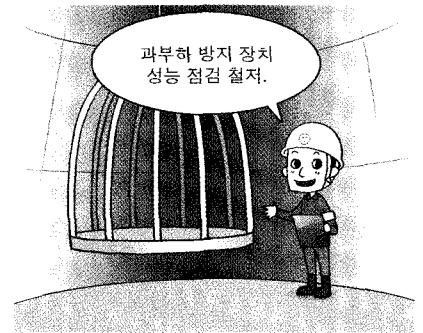
지상 198m 높이의 연돌상부에 기 설치된 슬립폼 해체를 위해 원치 상태를 점검하기 위해 다른 원치 운반구를 타고 내려가던 중 와이어로프가 파단되면서 바닥으로 추락, 피해자 3명이 사망한 재해

화력발전소 건설현장에서 피해자 3명이 연돌상부(198m)에 기 설치된 슬립폼 해체를 위해 별도로 설치된 원치 운반구에 탑승하여 올라가던 중 원치의 시브에 이물질이 끼면서 와이어로프에 과도한 장력이 발생, 와이어로프가 무게를 못이겨 파단되면서 운반구와 피해자들이 바닥으로 추락하여 전원 사망

- (1) 과부하방지장치 불량
- (2) 비상정지장치 미설치
- (3) 작업안전수칙 미준수

- (1) 과부하방지장치 성능 점검 철저
- (2) 비상정지장치 설치
- (3) 작업안전수칙 준수 철저
