전기 가열의 종류 및 원적외선 히터의 화재 원인 판정

최종석

전주대학교 소방안전공학과 교수

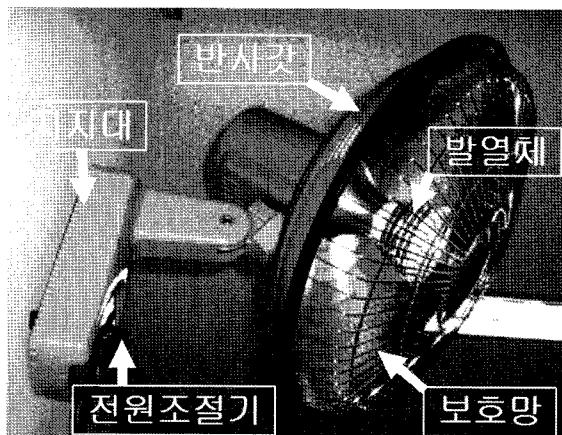
(a) 정상제품

〈그림 1〉사고 현장·현장에서 수거한 물품과 동일한 정상 제품과 소손 제품을 나타낸 것이다. 〈그림 1〉(a)는 정상 제품으로 지지대, 전원조절기, 반사갓, 발열체, 보호망 등으로 구성되어 있다. 지지대 덮개 및 전원 조절기는 플라스틱으로 구성되어 있고, 보호망 및 반사갓은 금속이다. 〈그림 1〉(b)는 사고 현장에서 수거한 것으로 심하게 변형 및 탄화가 진행되었음을 알 수 있다. 플라스틱은 소락되어 흔적을 확인할 수 없으며, 발열체의 일부가 용융된 흔적이 발견된다. 또한, 내장된 전원선이 일부 탄화된 것을 알 수 있고, 반사갓도 심하게 변형이 있었음을 알 수 있다.

〈그림 1〉 제품의 실체 사진 비교

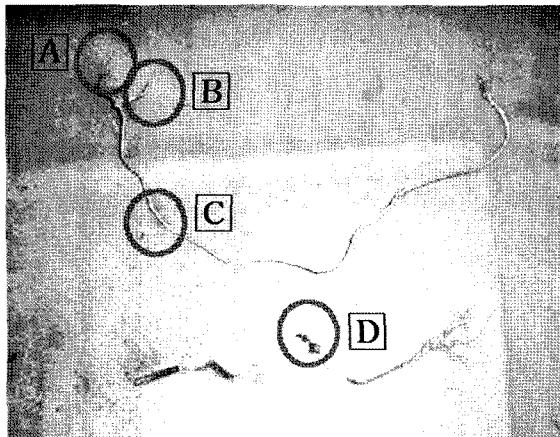
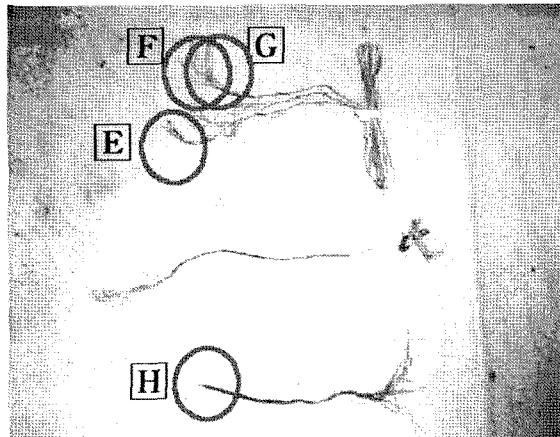
〈그림 2〉 소손된 히터의 전원선 및 온도 제어용 배선

〈그림 2〉는 소손된 히터에 부착된 전원선 및 온도 제어용 배선으로 절연물은 심하게 탄화되어 박리되었으며, 도체인 구리도 산화에 의해 심하게 변색되어 있음을 알 수 있다. 용융 흔적은 A, B, C, D, E, F, G, H 등 8개소에서 확인되었다. 그러나 화재 현장의 조명 배선으로 판단되는 전선 1점과 히터의 열선 1점에서는 용융 흔적이 확인되지 않았다.

(a) 전원선 플러그 배선

(b) 온도 제어용 배선

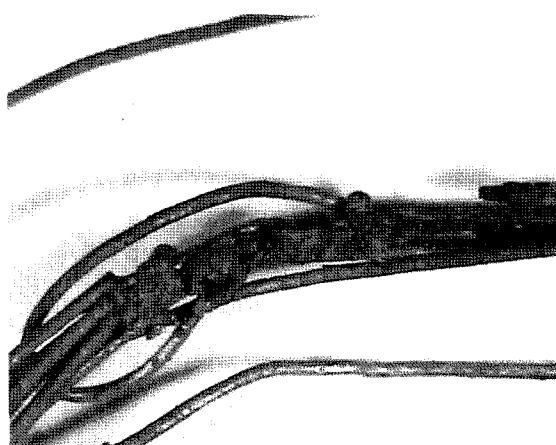
〈그림 3〉 [A]부분 8배 확대 사진

〈그림 3〉은 〈그림 2〉의 부분을 실제 현미경에 의해 8배 확대한 것이며, 〈그림 4〉는 100배 확대한 금속 단면 조직으로 외부 화염에 의해 피복이 소실된 후 합선될 때 생성되는 여러 형태의 구멍(void)과 주상 조직이 확인되었다.

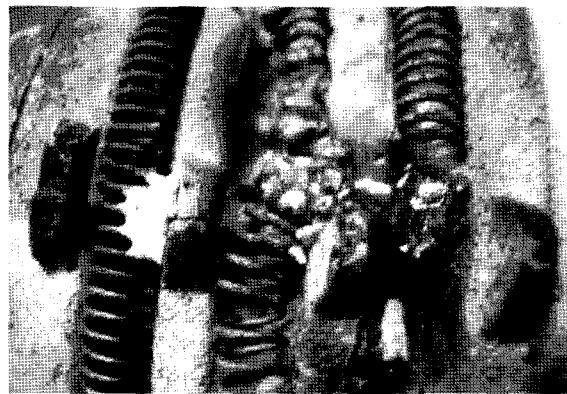
〈그림 7〉 열선의 용융 부분 사진

〈그림 7〉은 원적외선 히터의 발열 부분으로 열선을 지지하는 세라믹 지지대가 변형되고 열선이 일부 용융되어 있으며, 층간 단락의 형태를 보이고 있다. 〈표 1〉은 정상 히터의 열선을 에너지분산분석기(EDX)로 성분을 분석한 결과 열선은 철(Fe); 57.58%, 크롬(Cr); 20.69%, 알루미늄(Al); 7.4% 등의 합금으로 구성되어 있음을 알 수 있다.

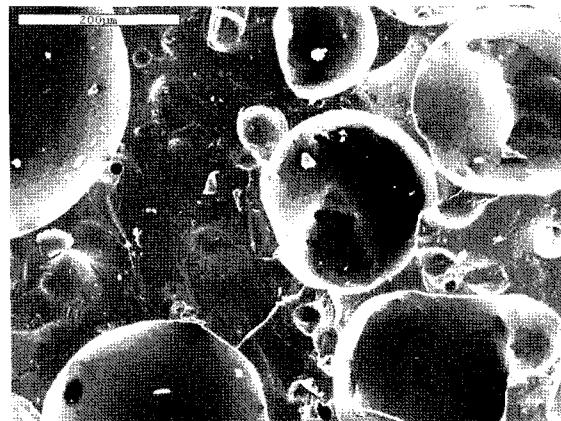
〈그림 8〉 용융된 열선의 SEM 사진

〈그림 8〉은 〈그림 7〉의 용융된 열선의 일부로 세라믹과 접촉된 부위를 추출하여 주사전자현미경(SEM)과 에너지분산분석기(EDX)로 분석한 결과 〈표 2〉와 같이 산소(O); 43.96%, 규소(Si); 22.8%, 마그네슘(Mg); 6.83%, 알루미늄(Al); 16.49% 등이 검출되었으며 이는 세라믹 재료와 열선의 알루미늄이 고열에 의해 용융된 것으로 판단된다.

성분	C	O	Mg	Al	Si	K	Ca	Ti	Fe
정량%	7.13	43.96	6.83	16.49	22.8	0.63	0.91	0.52	0.49

- 1) 전기 가열은 열효율이 매우 좋고, 매우 높은 온도를 얻을 수 있으며, 내부 가열이 가능하다. 또한, 노기 제어가 용이하고, 온도 제어 및 조작이 가능하다. 그리고 방사열의 이용이 용이하므로 제품의 품질이 균일하게 할 수 있다는 특징을 갖고 있다.
- (2) 정상 제품과 의뢰된 제품의 탄화 패턴 분석에서 지지대와 반시갓은 심하게 소손되었고, 발열체의 일부에 용융 흔적이 확인되었다. 또한, 제품의 하단부와 좌측면의 연소가 강하게 진행된 것으로 해석되었다.
- (3) 원적외선 히터에 전원을 공급하는 배선을 실체 및 금속 현미경으로 분석한 결과 전원 코드로 판단되는 배선에서 합선될 때 생성되는 주상 조직이 확인됨에 따라 어떤 이유인지는 정확히 알 수 없으나 합선이 발생한 것은 명확하게 되었다.
- (4) 원적외선 히터의 용융된 열선은 다른 금속 물질에 의한 충간 단락 형태를 보이나 주사 전자 현미경과 에너지 분산 분석기를 이용하여 성분을 분석한 결과 열선의 재질은 철-크롬에 알루미늄이 혼합된 것으로 확인되었다. 또한, 다른 금속 물질이 발견되지 않은 것으로 보아 화재 발생 시 고열에 의해 일부의 열선이 용융된 것으로 판단되며, 전기적인 원인은 발견되지 않았다.
