## 달비계 안전작업 방법

황대택 건설안전본부 컨설팅사업팀

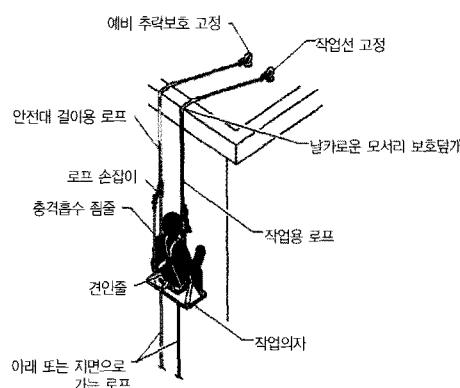
〈달비계 구성〉

#### 가. 작업용 로프 및 안전대 걸이용 로프

- (1) 로프는 22.9KN(2,340kgf) 이상의 강도를 지닌 인조섬유 이상의 것을 사용한다.
- (2) 작업용 로프 및 안전대 걸이용 로프는 연결하여 사용하지 말아야 한다.
- (3) 작업용 로프는 사용된 날로부터 2년 이상 되었거나 제조일로부터 3년 이상 되었을 때에는 사용하지 말아야 한다.
- (4) 작업용 로프 및 지자설비 구조에 대한 안전작업 하중은 안전율 10을 적용한다.

#### 나. 달비계 작업대(젠파이)

- (1) 폭 25cm, 길이 60cm이상, 두께는 목재의 경우 두께 5cm, 내수성 합판인 경우 1.8cm이상 확보할 것
- (2) 작업대 고정로프는 작업대를 대각선으로 교차한 후 고정철을 등으로 고정할 것
- (3) 못을 사용하여 로프를 고정할 경우 로프 중간을 관통함으로써 로프의 손상 및 강도 저하의 원인이 된다. 따라서 로프를 고정할때 로프를 관통하지 않게 고정하여야 한다.
- (4) 작업대의 최대 적재량은 1.08KN(110kgf)이하가 되어야 한다.

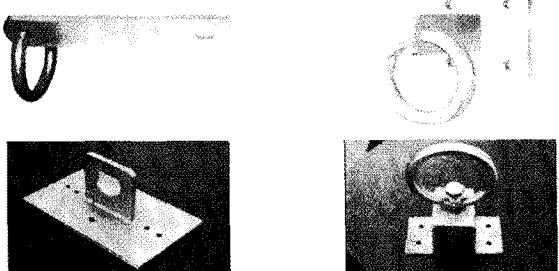
## 라. 로프 고정물

- (1) 로프 고정용 고리는 옥상작업시 매입하고 설치간격은 3m이내가 좋다.
- (2) 고리를 매입할 때 구조물의 철근에 용접하거나 앵커 출에 철근을 관통시키는 방법으로 고정하여 로프를 결속 하였을때 고리가 뽑히는 일이 없도록 하여야 한다.
- (3) 달비계 하중을 충분히 지지할 수 있는 구조로 하여야 한다.

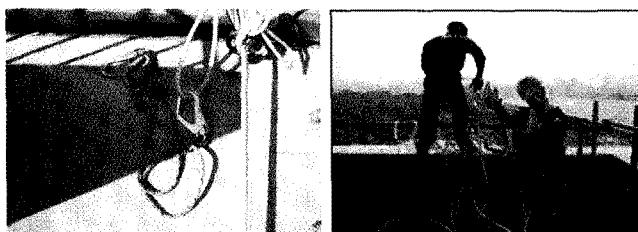
- (1) 안전대부착설비 설치하고 안전대 착용 · 사용을 철저히 한다.

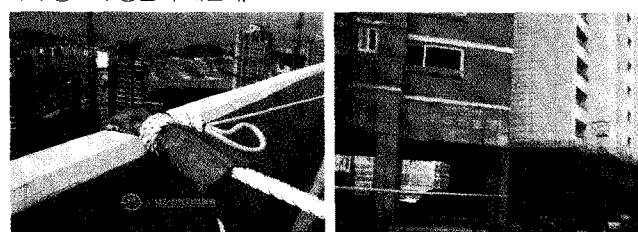
- (3) 모서리 등에 의해 손상되지 않도록 로프 보호조치 하고 로프는 지면 까지 달도록 충분히 내린다.

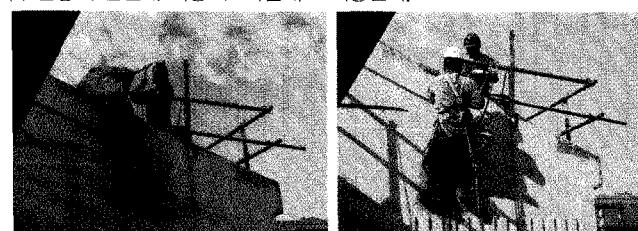
- (1) 근로자는 그네식 안전대를 착용한다(추락시 충격 전신흡수)
- (2) 탑승시 안전대 착용 후 작업대로 이동한다.

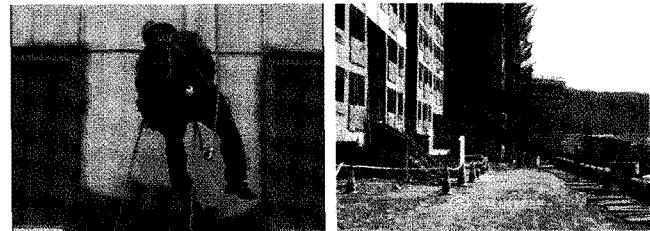
- (3) 작업대 탑승후 안전대(로립) 착용을 철저히 한다.
