이경 『화재』 생각해 봅시다.

낙뢰와 화재

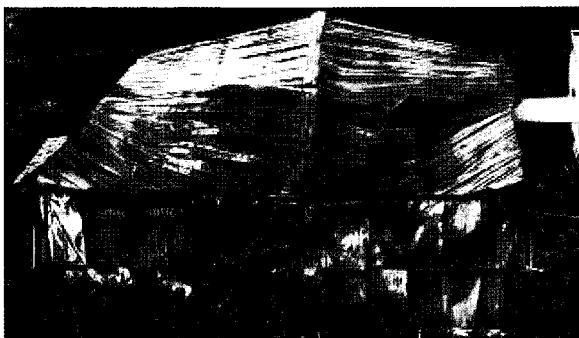
[사진 1] 철골 및 패널 구조물의 낙뢰 화재 형태(하동경찰서 제공)

또한 샌드위치패널 구조물은 표면이 금속이고 층진물이 가연성 스티로폼으로 되어 있어 낙뢰 화재에 매우 취약하다.

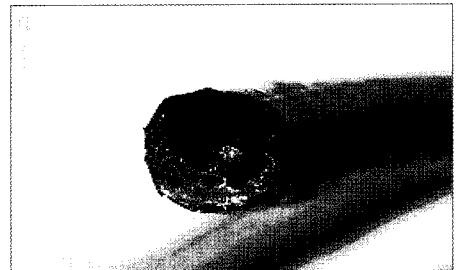
[사진 2] 낙뢰에 의해 절단되면서 발생한 아크 방전흔

화재현장에는 전신주 끝단에 설치된 가공지선 및 한 상의 고압선이 단선되었고(사진 2~3) 변압기 입력측 COS(Cut Out Switch ; 변압기 보호와 개폐용도로 변압기 1차 측에 설치됨)가 용단된 상태였다.
