# What is your diagnosis?

## Answer

최 지 혜 수의학박사 / 해마루 소동물임상의학연구소

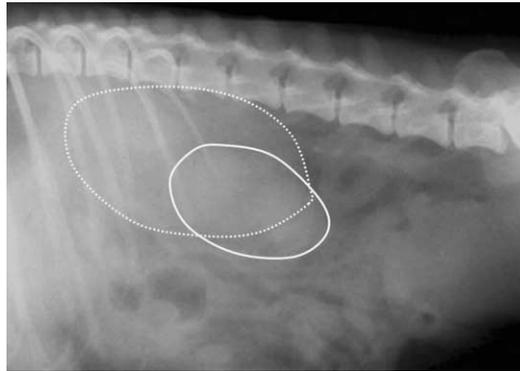
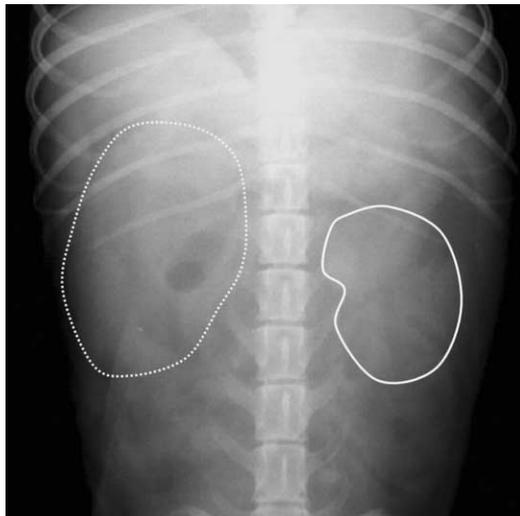
본 환자의 경우 좌측 신장(실선 부분)은 정상 크기인 요추 2번 길이의 2.5~3.5배이지만, 우측 신장(점선 부분)은 좌신의 두 배 정도 크기로 종대된 것이 확인됩니다. 또한, 우신의 변연이 뚜렷하게 관찰되지 않아 국소적으로 복막염이나 복수가 발생한 것을 의심할 수 있습니다.

방사선 검사를 실시하면 신우 확장에 의해 전체 신장 크기가 커진 것이 확인되기도 하지만, 신우 확장과 실질 위축이 동시에 발생하여 전체 신장 크기는 변화가 없을 수도 있습니다. 또한, 농신

이 발생한 신장의 실질이 취약해지면서 농이 주변으로 새어나가 국소적인 복막염과 복수가 발생하기도 하는데, 이런 경우 방사선 검사상 신장 주변이 뿌옇게 보이면서 신장의 변연이 불분명해집니다.

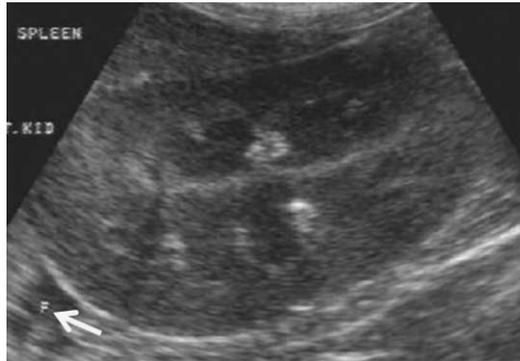
좌측 신장의 초음파 영상입니다. 좌측 신장은 피질과 수질간의 경계가 명확하며 피질 에코 증가도 없어 정상 신장 구조를 보입니다. 주변에 소량의 복수(화살표)가 관찰되는 것 외에는 다른 이상 소견은 보이지 않습니다.

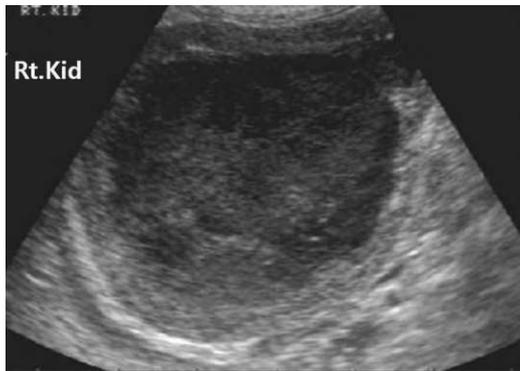
하지만, 우측 신장의 내부 구조는 완전히 소실되어 실질 구조는 거의 보이지 않습니다. 신우가 매우 확장되고 고에코의 fluid가 차 있는 것이 관찰됩니다. 신우는 약 4.2 X 3.4cm 크기로 측정되어 정상 신우 크기의 상한치인 2mm의 약 20배 정도 커져있었습니다.

내부에 찬 fluid는 고에코로 확인되었는데, fluid를 초음파로 평가하여 성상을 진단하기는 불가능하지만 대부분 단순 수신증은 무에코의 fluid가 차는 것과는 달리 농신의 경우 점도가 높은 농이 저류되면서 고에코로 영상화되는 것이 일반적입니다.

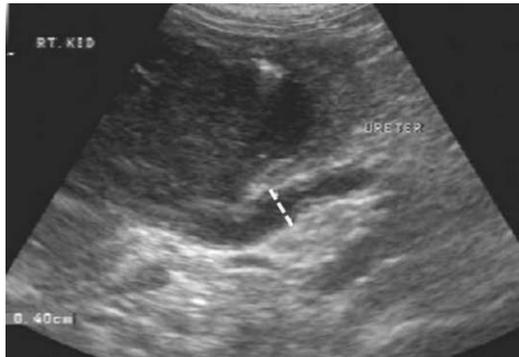
요관 확장이 동반된 경우 신우에서 요관을 따라 초음파 영상이 가능합니다. 이 경우 요관의 직경을 측정하여 정상 크기인 3mm보다 커져 있으면 hydroureter로 진단이 가능하며 내장에 폐색을 일으킬만한 원인이 보이는지 확인할 수 있습니다. 본 환자도 요관이 약 4mm로 커져 있습니다.

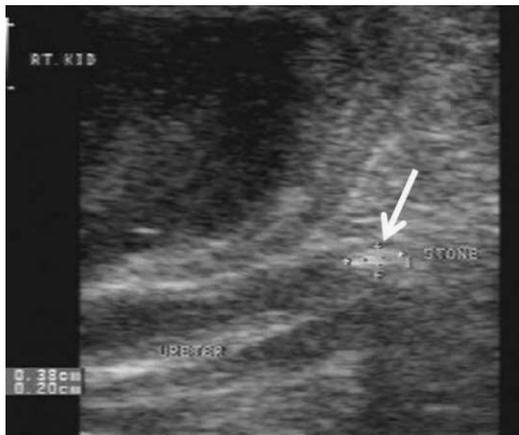
확장된 요관내에 결석이 확인되었고 결석 후방으로 더 이상 요관 확장이 보이지 않아 이 결석으로 인해 폐색이 발생한 것으로 진단하였습니다.

이 환자는 우신 주변의 장간막이 고에코로 변화하고 부종이 심한 상태였습니다. 신우 주변의 소량의 복수를 천자하여 검사한 결과 다수의 세균과 염증 세포가 확인되어 농신증이 발생하고 주변으로 농이 새어나가 복막염이 발생한 것으로 진단할 수 있었습니다.

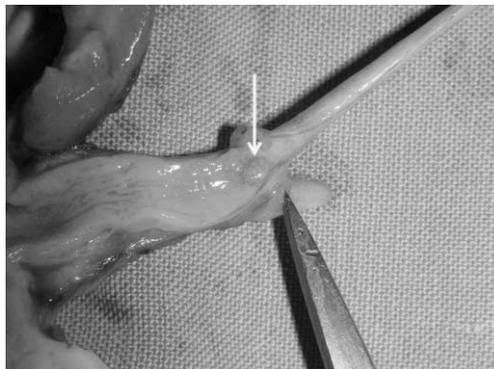
본 환자도 우신에 대한 신장 적출술을 실시하였고 신우를 절개하자 다량의 농이 찬 상태였습니다. 요관내에는 결석이 확인되었습니다.

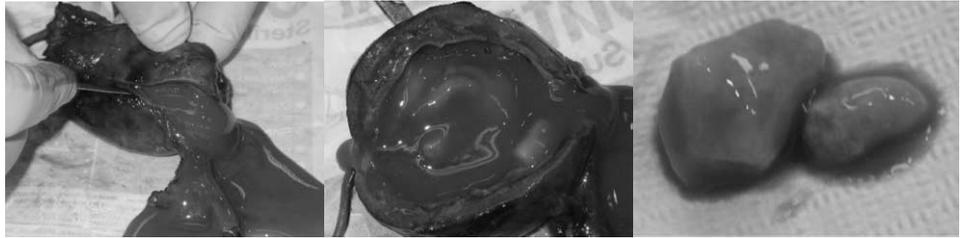
아래 사진은 농신증이 발생한 다른 환자의 수술 후 사진입니다. 신우를 절개하자 점도가 높은 검갈색의 농이 쏟아져 나옵니다.

신우 내강에는 다량의 농과 결석이 확인됩니다. 이와 같이 신우내에 결석으로 인해서도 농신이 발생합니다. 신우나 요관에 결석이 발생하여 폐색으로 진행한 모든 환자에서 농신증이 발생하는 것은 아니며 단순 수신증로만 남아있는 경우가 더 많습니다. 하지만, 농신증은 영상 진단에서 단순 수신증과 매우 유사한 소견을 보이지만, 질병의 진행이 빠르고 쇼크나 폐사가 발생할 수 있어 감별이 필요합니다.
