What is your diagnosis?

최지혜

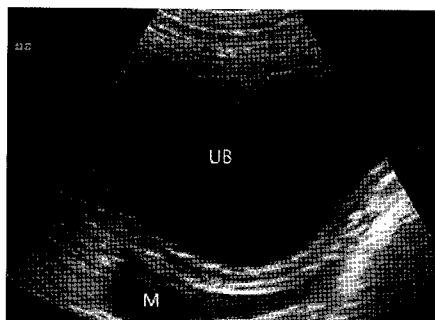
초음파 검사상 얇은 벽을 가지는 큰 종괴가 내부에 무에코의 fluid를 포함하고 있었습니다. 낭종(사진의 M)과 별도로 방광(사진의 UB)이 관찰되었고 이 낭종(M)은 길다란 실질 구조물에 의해 전립선 실질(P)에 연결되는 것이 확인되었습니다.

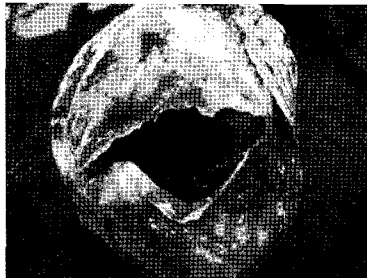
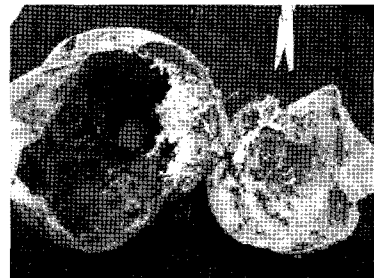
낭종을 자르자 석회화된 얇은 벽을 가진 원형의 구조물이 확인되었고 내부에는 혈액장액성 fluid가 차 있었습니다.
