## DMF 취급 · 사용하는 섬유 코팅업체의 작업환경 개선 사례

대한산업보건협회 대구산업보건센터 / 권 순 식

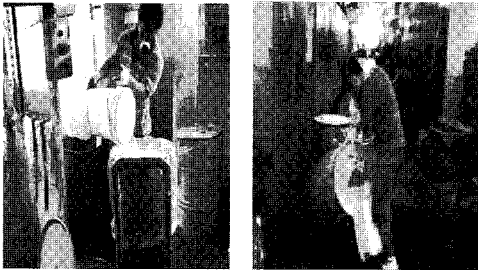
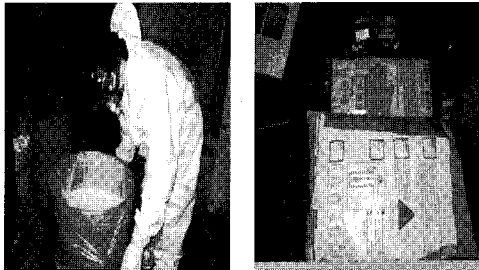
<b>개선 사례 1</b>	
개선항목 : 보호구 검정품 사용	공정 : 배합, 코팅
개선전	개선후

<p>보호구(방독마스크, 불침투성 보호장갑, 보호의, 보안경 등) 지급, 비치, 착용 미흡</p>	<ul style="list-style-type: none"> <li>- 보호구 현장 내 개인별 지급, 비치 및 보호구 착용 지도로 근로자 착용률 증가</li> <li>- 보호 장구 착용을 통한 피부 흡수 예방</li> </ul>

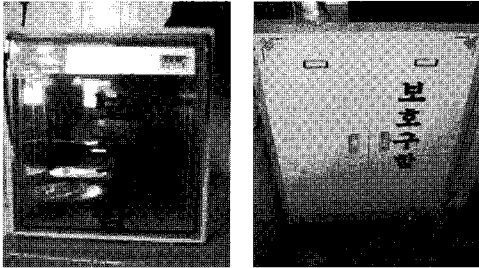
<b>개선 사례 2</b>	
개선항목 : 보호구 검정품 사용	공정 : 배합, 코팅
개선전	개선후

<p>보호구 보관함 미비치 상태</p> <ul style="list-style-type: none"> <li>- 보호구 위생 관리 부적절한 상태</li> <li>- 보호구 2차 오염 발생</li> </ul>	<ul style="list-style-type: none"> <li>- 개인별 보호구 위생보관함의 비치함(전 공정 개인별 지급)</li> <li>- 보호구 보관용 캐비닛 비치함(배합실, 코팅부서 각 1개 비치-보호 장갑, 보호의, 보안경 등)</li> </ul>

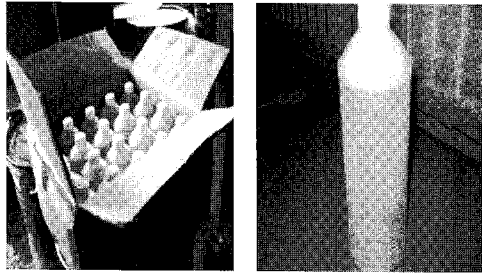
<b>개선 사례 3</b>	
<b>개선항목 : 취급 화학물질 경고 표지</b>	<b>공정 : 원재료 입고, 배합</b>
<b>개선전</b>	<b>개선후</b>

<ul style="list-style-type: none"> <li>- 취급 화학물질의 용기 경고 표지 미부착, 유해성에 대한 인지가 불가능함</li> </ul>	<ul style="list-style-type: none"> <li>- 경고표시 미부착 용기에 대한 보완 부착을 통한 유해성 인지에 효과적임</li> <li>- 화학 제품 입고시 경고 표지 부착 유무를 확인하여 유해 물질관리에 활용</li> </ul>

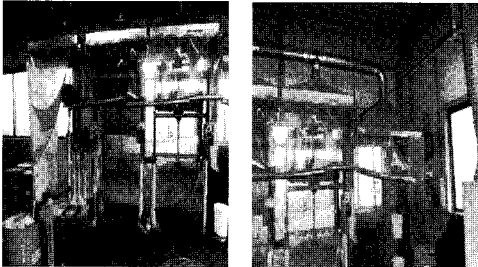
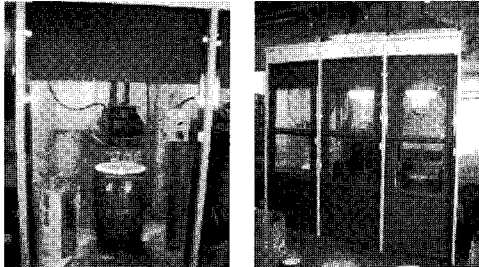
개선 사례 6	
개선항목 : 배합실 교반기설비의 보완	공정 : 배합
개선전	개선후

<ul style="list-style-type: none"> <li>- 상방형 국소배기 설비의 부적합</li> <li>- 교반기에 의한 기류 토출</li> <li>- 교반기 밀폐 및 비닐커튼의 활용 부족</li> </ul>	<ul style="list-style-type: none"> <li>- 후드 전면부 UP-Down형 Door를 설치함(교반시 기류 토출 방지)</li> <li>- 교반기를 밀폐형의 보완하여 상방 후드의 제어풍속 보완함</li> </ul>

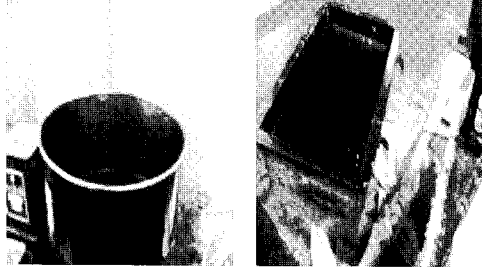
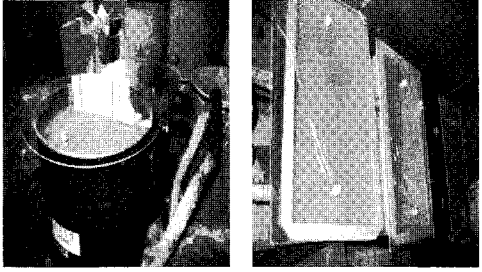
<b>개선 사례 7</b>	
<b>개선항목 : 유해물질관리</b>	<b>공정 : 배합, 코팅</b>
<b>개선전</b>	<b>개선후</b>

- 배합, 코팅공정의 용기류 개봉으로 용제의 실내 확산 및 근로자 폭로 가중 됨	- 아크릴 재질의 덮개를 제작하여 미사용 및 현장 비치 용기를 덮어 2차 용제 확산 방지함

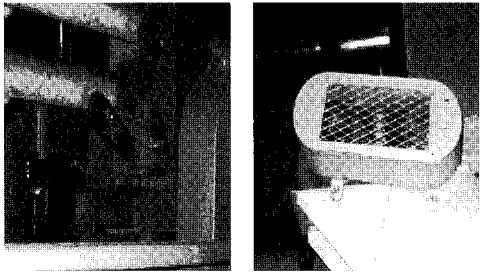
<b>개선 사례 8</b>	
<b>개선항목 : 건조기 배풍량 보완</b>	<b>공정 : 코팅</b>
<b>개선전</b>	<b>개선후</b>

- 코팅1, 2차 건조기 출구에서 기류가 토출 되어 옥내 유해인자 확산됨	- 건조기에 설치된 모터의 폴리(30φ)를 40φ로 교체함 - 건조기 배풍량 증대로 기류 토출 방지함

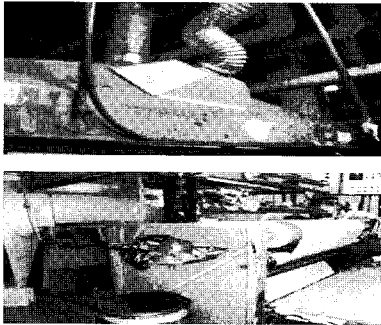
개선 사례 9	
개선항목 : 코팅기 국소배기 보완	공정 : 코팅기
개선전	개선후

<ul style="list-style-type: none"> <li>- 코팅액 공급용기 증기 제어용 배기 장치에 의해 난기류 유발됨</li> <li>- 건조기 입구 및 배기장치 개수면의 밀폐 부족으로 배기 효율 감소</li> </ul>	<ul style="list-style-type: none"> <li>- 코팅액 공급용기 증기 제어용 배기장치를 철거하여 코팅 상단 국소배기 난기류 방지</li> <li>- 비닐커튼을 부착하여 배기장치 측면, 전면부 개방면을 최소화하여 효율 증대</li> </ul>

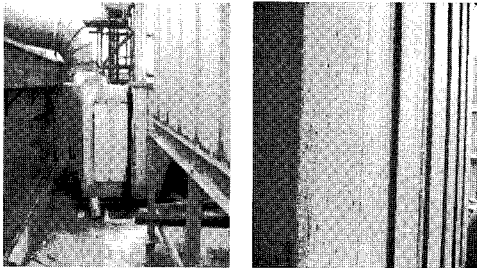
개선 사례 10	
개선항목 : 텐타 흡착탑 보완	공정 : 텐타
개선전	개선후

<ul style="list-style-type: none"> <li>- 텐타기 흡착탑 전처리 장치 Pre-filter 및 Canvas, Carbon 오염 배기효율 저하</li> <li>- 흡착탑에 마노메타 미설치 상태</li> </ul>	<ul style="list-style-type: none"> <li>- 흡착탑 필터, 카본, Canvas 카본 교체(주기적 관리 : 2년 1회) 시스템 구축함</li> <li>- 흡착탑의 마노메타를 설치하여 설비의 정상 가동여부의 확인 가능</li> </ul>

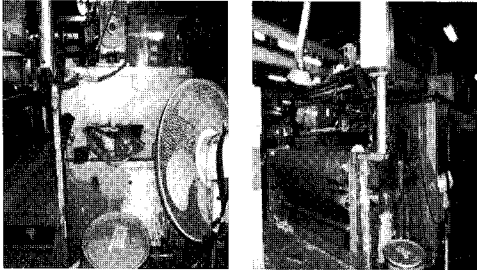
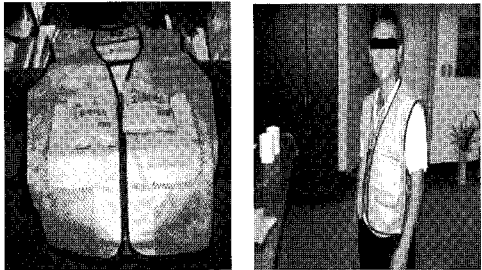
개선 사례 11	
개선항목 : 흑서기 작업방법 개선	공정 : 코팅
개선전	개선후

<p>- 코팅라인은 하절기에 산업용 대형 선풍기를 가동하고 있어 난기류 및 유해인자의 작업장 확산 및 국소 배기 효율 저하요인이 되고 있음</p>	<p>- 대형선풍기 철거 후 하절기용 냉방조끼를 구입, 활용함 (전 공정 개인별 지급)</p>
