적층고무받침의 가속 열 노화 동적특성 영향

Effects of Accelerated Thermal Aging on Dynamic Properties of Laminated Rubber Bearings

오 주* · 정희영**

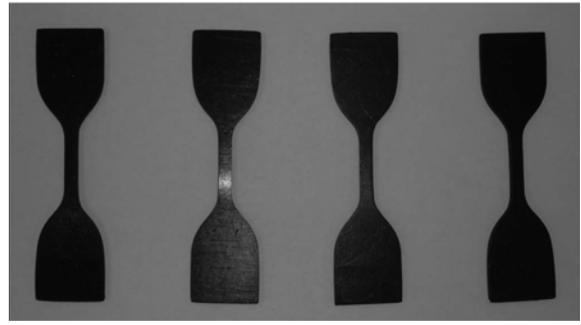
그림 1. 천연고무의 인장시험편

천연고무를 이용한 적층고무받침과 동일한 배합으로 시트(sheet)형 시편을 만들어 인장시험편을 채취하여 70°C의 온도로 열 노화시험을 수행하였다. 이때 가속 열 노화시험 조건은 적층고무받침의 사용온도보다 가혹한 온도환경으로 그림 1과 같이 시험편을 채취하여 열 노화하여 일정 시간대별로 그림 2와 같이 인장시험을 하여 신장률(elongation), 인장강도(tensile strength)와 경도(hardness)를 측정하였다.

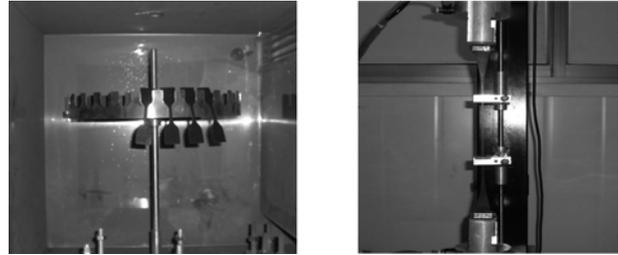
그림 2. 열 노화 및 인장시험

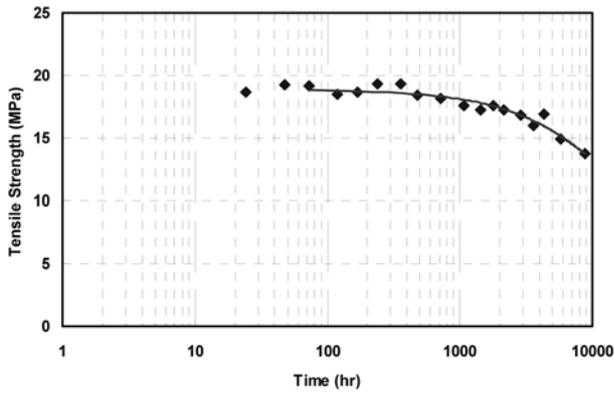
그림 3. 시간에 의한 인장강도 변화

열 노화조건에서 8760(365일)시간 동안 가속 열 노화 시켜 노화 시간별로 일정시간대에 열 노화조건에서 시험결과 인장강도는 그림 3과 같으며, 초기 시간대에는 인장강도가 약간씩 증가하였으나 시간이 장시간으로 흘러감에 따라 점차 감소하였다. 이는 고무가 열에 의해 경화되면서 인장강도가 초기 물성 값에 비해 증가하는 것으로 판단된다. 반면에 신장률의 경우는 그림 4와 같이 열에 의해 시간이 지날수록 고무의 고유 특성인 탄성을 잃어버려 시간에 반비례하였다.

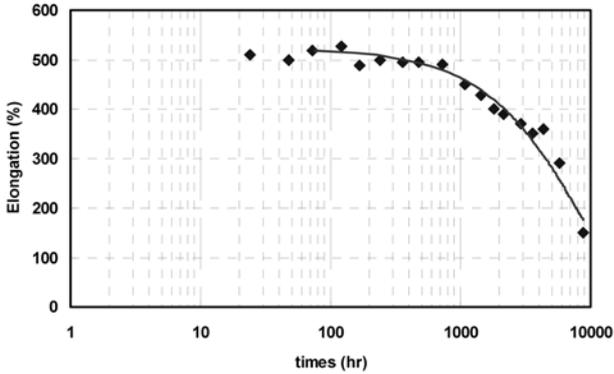
그림 4. 시간에 의한 신장률 변화

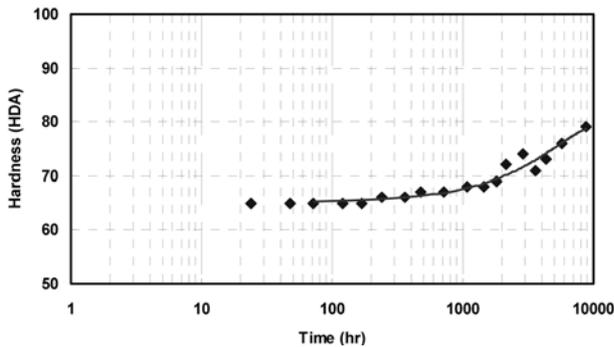
그림 5. 시간에 의한 경도 변화

그림 5는 각 온도에서 시간에 따른 경도를 나타낸 것이다. 온도와 시간에 따른 경도의 변화는 약간의 편차는 있으나 노화시간이 길어질수록 증가함을 알 수 있다. 특히 신장률의 경우 시간이 경과함에 따라 일정 시간 후 급격히 감소함을 볼 수 있다. 이는 열에 의해 시간이 지날수록 고무의 고유 특성인 탄성이 상실되어 지는 것으로 판단된다. 이상과 같이 고무시편의 인장강도 및 신장률, 경도의 변화는 동일한 고무를 이용한 지진격리장치에서도 유사한 변화가 있을 것으로 판단된다.

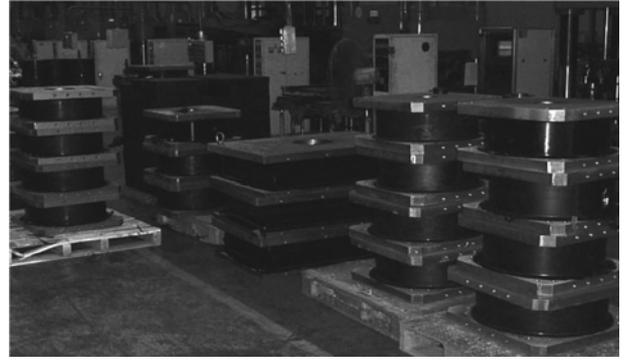
그림 6. 적층고무받침 시험체

천연고무는 탁월한 탄성능력과 복원능력을 가지고 있어 지진격리장치에 폭넓게 이용되어왔다. 본 연구에서 사용된 시험체 또한 천연고무의 고유성질에 고무자체의 탄성능력과 복원능력을 유지하고 에너지 흡수 능력을 증가시킨 납 고무받침과 천연고무받침을 사용하였다. 시험체의 크기는 동일하고 주된 구성성분은 천연고무이다. 시험체의 직경은 외부고무 두께 10 mm를 포함한 것으로 내부 적층고무 한 층의 두께는 각각 3 mm이고, 고무의 적층 수는 29층으로 적층하였으며, 보강 강판의 두께는 3 mm이다. S_1 은 한 개의 고무층 구멍을 포함한 자유 표면적에 대한 하중면적의 비로서 1차 형상계수(primary shape factor)이고, S_2 는 내부고무의 총 두께에 대한 유효폭의 비율을 나타내는 2차 형상계수(secondary shape factor)이다. 자세한 시험체의 제원은 표 1과 같고, 그림 6과 그림 8은 시험체의 형상 및 단면제원을 나타낸 것이다. 본 연구를 위해 제작된 시험체는 공용년수가 약 15년된 교량에 설치되어 사용되고 있는 적층고무받침을 대상으로 하여 동일한 단면제원으로 설계 제작하였다. 열 노화 특성시험에 사용된 적층고무받침 시험체는 전단변형률 100%에서 전단탄성계수 값이 0.4 MPa인 천연고무를 사용하였고, 과거 지진격리장치에 대한 설계개념이 정립되지 않아 형상계수가 과소하게 설계된 실제 교량받침과 동일하게 제작 하였다.

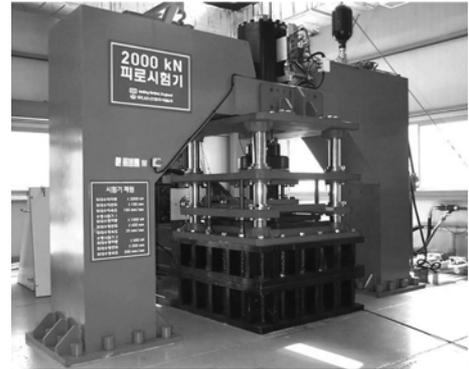
그림 7. 압축-전단 피로시험기(2,000 kN)

적층고무받침 시험체의 특성실험에 사용된 시험기는 표 2 와 그림 7에 나타난 바와 같은 압축-전단시험기로 최대수직 하중 2,000 kN이며, 최대 수평하중은 500 kN이다. 그리고 최대수평속도는 250 mm/sec이고, 수평방향 최대변위는 ±200 mm이다.

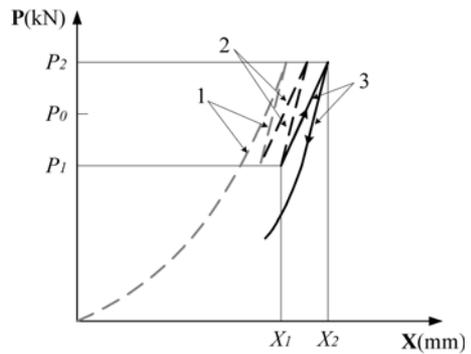
그림 9. 압축하중 재하곡선

적층고무받침의 수직강성을 얻고자 상온에서 시험체에 4개의 변위계를 설치하여 실험을 수행하였다. 실험에서 수직하중은 그림 9와 같이 설계하중 P_0 를 기준으로 하여 $P_1(-30\%)$ 부터 $P_2(+30\%)$ 까지 3회 재하 하였고, 식(3)을 이용하여 수직강성을 산출하였다. 여기서, X_1, X_2 는 세 번째 사이클에서 하중 P_1, P_2 일 때 각각의 변위이다.

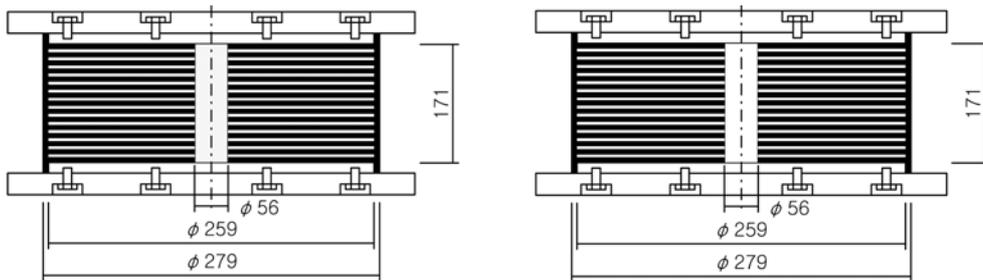
(a) Lead Rubber Bearing

(b) Natural Rubber Bearing

그림 8. 시험체의 단면형상 및 제원

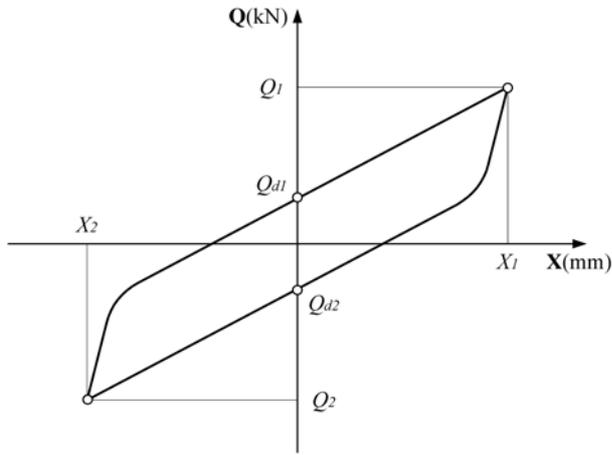
그림 10. 압축-전단하중 재하곡선

적층고무받침의 유효전단강성(K_h)과 등가감쇠비(h_{eq}^i)를 얻기 위하여 그림 10과 같이 수행하였다. 실험은 상온상태에서 설계면압이 유지되도록 수직하중을 일정하게 재하한 상태에서 0.5 Hz의 정현파로 전체고무두께를 설계전단변위로 산정하여 횡 변위가 발생하도록 하는 방법으로 시험체에 총 11 사이클 연속적으로 반복하여 2번째부터 11번째 이력곡선 각각을 평균하여 계산하였다. i 번째 사이클에서 등가감쇠비 h_{eq}^i 는 식 (4)를 이용하여 계산하였다. 여기서, Q_1, Q_2 는 i 번째 사이클에서 최대, 최소 전단력이며, X_1, X_2 는 i 번째 사이클에서 최대, 최소 변위이다.

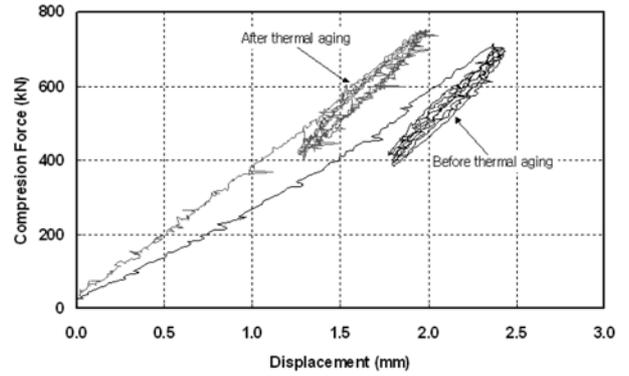
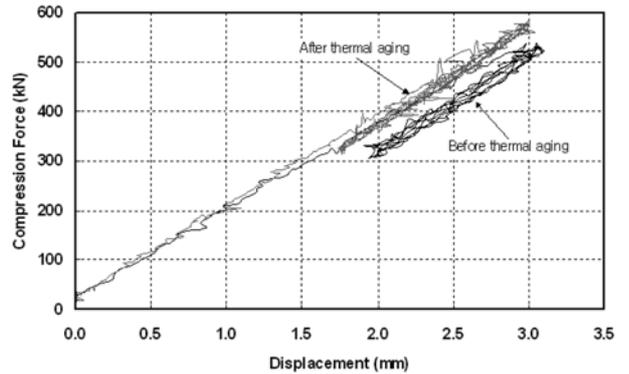
(a) Lead Rubber Bearing

(b) Natural Rubber Bearing

그림 11. 압축특성실험 결과

168 hr)하여 압축특성 시험한 결과 표 4와 같은 결과를 얻었다. 이때 납 고무받침의 설계 압축력은 565 kN이고, 천연고무받침의 설계 압축력은 490 kN이며, 각 시험은 설계 압축력을 기준으로 하여 $\pm 30\%$ 씩 3회 재하 하였다. 그 결과 납 고무받침 시험체의 경우 노화 전 압축강성은 478 kN/mm였으나 열 노화 후 압축강성은 462 kN/mm로 약 3.3%가량 저하되었다. 그리고 천연고무받침의 경우도 노화 전 압축강성 195 kN/mm에서 열 노화 후 약 2% 저하되어 191 kN/mm로 나타났다. 열 노화 후 하중변위 이력곡선은 그림 11과 같으며, 각 시험체 종류별 변형곡선을 보면 노화 후 압축력은 노화 전에 비해 약간 증가함을 볼 수 있다. 또한 열 노화 후 수직변위가 노화 전에 비해 감소하고, 기울기는 증가하는 경향을 보였다. 이는 고무소재 시편실험 결과와 같이 열 노화에 따른 고무의 경도가 증가함에 따라 신장률이 감소되는 것으로 판단된다.

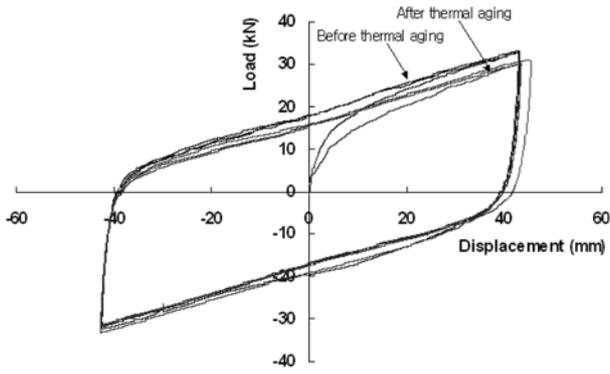
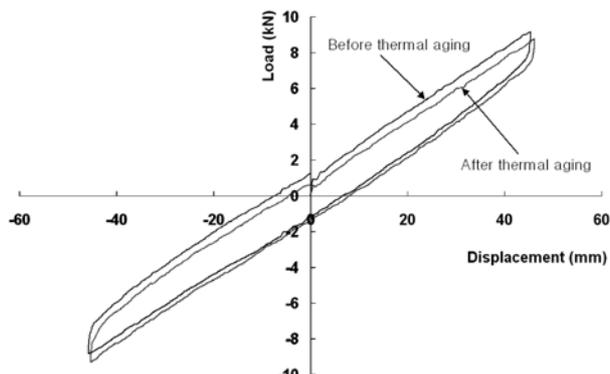
(a) Lead Rubber Bearing

(b) Natural Rubber Bearing

그림 12. 압축-전단 특성실험 결과

열 노화 전·후의 압축-전단특성시험 결과 전단강성은 납 고무받침의 경우 노화 전 0.73 kN/mm였으나 노화 후 0.70 kN/mm로 저하되어 약 4%감소되었고, 천연고무받침은 노화 전 0.196 kN/mm, 노화 후 0.195 kN/mm로 감소하여 약 0.5%가량 강성이 저하되었다. 그리고 등가감쇠비는 납 고무받침의 경우 노화 전 35.28%에서 노화 후 35.16%로 약 0.34%가량 감쇠비가 저하되었다. 또한 천연고무받침은 노화 전 7.56%였으나 열 노화 후 7.35%로 감쇠비가 약 0.27% 감쇠하였다(표 5참조). 그림 12는 납 고무받침(LRB)과 천연고무받침(NRB) 시험체에 대한 열 노화 전·후 이력곡선을

비교하여 보인 것이다.

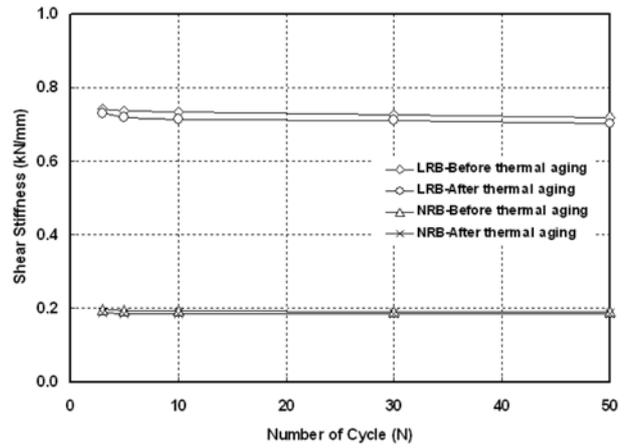
그림 13. 반복재하에 따른 전단강성 변화

납 고무받침과 천연고무받침의 노화 전·후의 반복재하 특성을 파악하기 위하여 압축-전단실험을 50회 반복재하 하였다. 각각의 시험체를 설치하고, 설계면압으로 수직압력을 가하여 0.5 Hz의 정현파로 설계전단변위로 수평재하 하였다. 각 시험체의 반복재하수 증가에 따른 전단강성과 등가감쇠비의 변화율은 3, 5, 10, 30, 50회 전단가력 후 각각 측정하였다. 각 시험체의 반복재하에 따른 각 사이클별 전단강성과 등가감쇠비의 변화는 그림 13과 그림 14에 나타내었다. 기존 연구에 의하면 50회 반복재하 시험의 경우 초기 1~3번재 사이클에서의 전단강성과 등가감쇠비의 변화는 비교적 큰 것으로 나타났지만, 그 이후 반복회수 부터는 변화 폭이 점차적으로 감소하는 양상을 나타내었다(오주 등, 2010). 열 노화에 따른 전단강성의 변화는 납 고무받침의 경우 노화 전 0.731 kN/mm에서 노화 후 0.715 kN/mm 변화하였으며,

천연고무받침의 경우 노화 전 0.194 kN/mm에서 노화 후 0.187 kN/mm 변화하여, 시험체별로 각각 2.7%, 3.6% 저하되었다(그림 13). 등가감쇠비 변화의 경우 납 고무받침은 35.25%에서 34.58% 감소하여 약 1.9% 감소하였고, 천연고무받침은 7.5%에서 6.68%로 감소하여 약 10.9%가량 감소하였다. 열 노화 전·후 반복재하실험결과 LRB보다는 NRB가 더 큰 영향을 받으며, 감쇠비의 경우 반복재하에 따라 약 10%가량 감소되었다. 여기서, 전단강성과 등가감쇠비의 변화율은 각 시험체의 열 노화 전후 각각 50회 반복재하 시험한 결과를 평균한 값을 비교하여 나타낸 것이다.

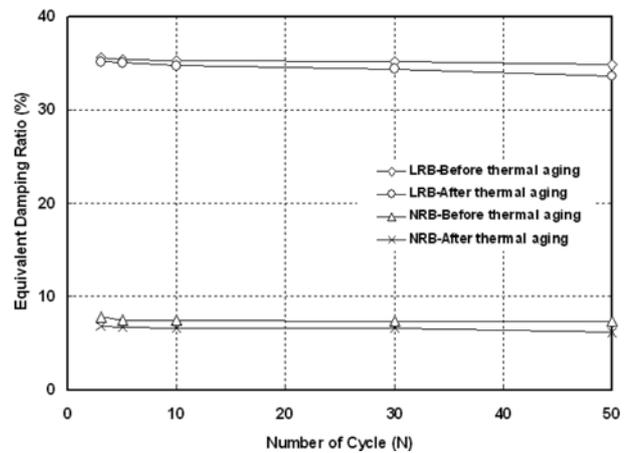
그림 14. 반복재하에 따른 등가감쇠비 변화

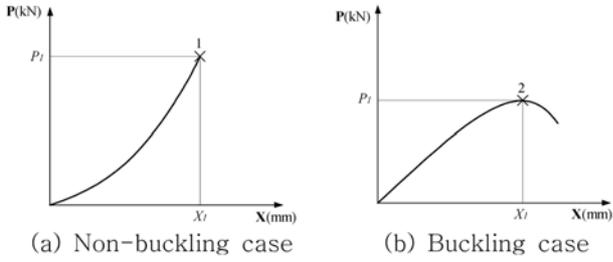
그림 15. 극한전단 특성

본 연구에서는 열 노화 전·후 적층고무받침의 전단변형 성능을 파악하기 위하여 극한전단파괴실험을 수행하였다. 1개의 적층고무받침 시험체를 설치하여 실험을 수행하였으며, 고속으로 실험을 수행할 경우 적층고무받침 시험체의 전단 변형 능력이 과대하게 평가될 수 있기 때문에 속도 0.52 mm/sec인 저속의 정속파로 최대변형률 까지 수평변위를 가력 하였다. 실험은 전단파괴가 관찰될 때까지 실시하며 실험 결과 분석방법은 그림 15와 같이 하였다. 시험체를 설치한 후 최대 설계압축력을 재하하고, 적층고무받침 시험체가 파괴에 이르도록 한쪽방향으로 전단변위를 가한다. 이때 하중이 최대점을 지나 급격히 저하될 때 까지 실험을 계속하고, 충분히 파괴에 이르렀다고 판단될 때 시험을 종료하였다. 상

기의 그림 15에서 X 는 전단변위, P 는 전단력을 나타낸다. 그림 15(a)는 좌굴이 발생하지 않은 경우이고, 그림 15(b)는 좌굴이 발생한 경우이다.

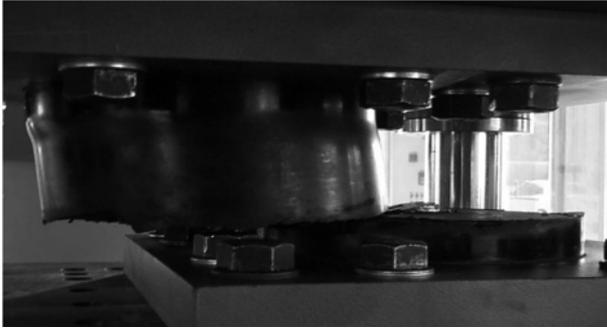
그림 16. 시험체의 극한전단파단 형상

전단파괴 실험 후 시험체의 파괴모습은 그림 16과 같으며 시험체 하부에서 전단파괴가 발생하였다. 각각의 시험체에 대한 실험결과는 표 6과 그림 17, 그림 18과 같다. 납 고무받침의 경우 확실한 고무의 변형경화현상은 나타나지 않았지만 전단변위 약 60 mm부근을 지나면서 나타나기 시작하였고, 130 mm 이상을 지나면서 파괴가 발생하기 시작하였다. 천연고무받침은 약 100 mm의 전단변위에서 고무의 변형경화 현상이 나타나기 시작하여 약 150 mm의 전단변위에서 전단파괴가 발생하기 시작하였다. 또한 열 노화 전·후의 극한전단파괴실험결과 노화 전보다 노화 후 전단파괴 변위가 감소하였다. 납 고무받침의 경우 평균적으로 약 11% 가량 감소하였고, 천연고무받침은 약 6.8%가량 전단변형률이 감소하였다. 그러나 실험결과와 기존 연구 결과를 비교할

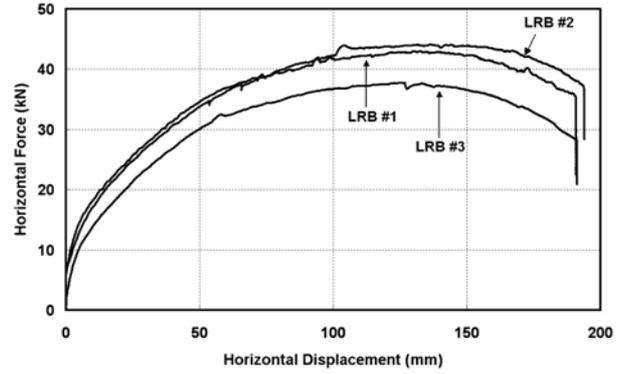
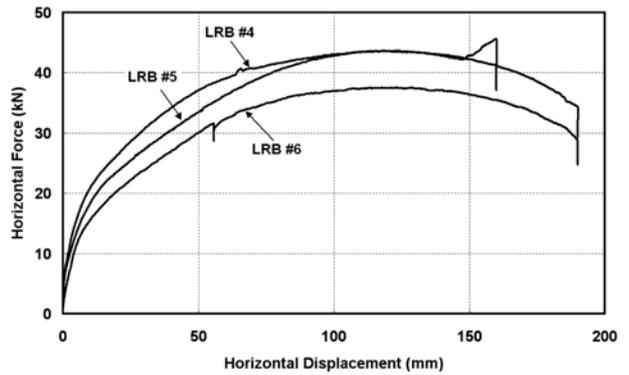
(a) LRB-열 노화 전

(b) LRB-열 노화 후

그림 17. 납 고무받침 극한전단파괴실험 결과

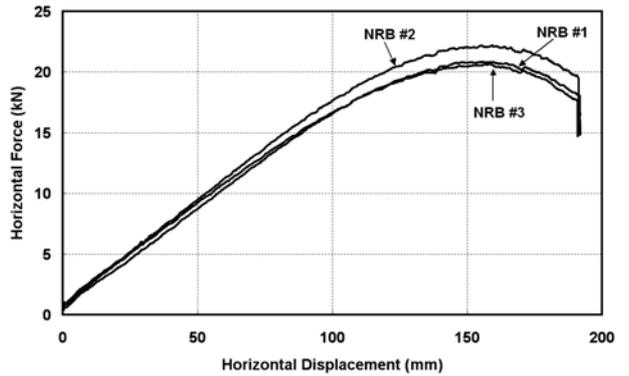
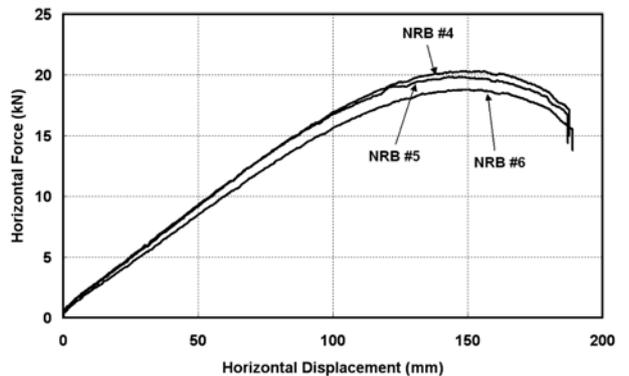
(a) NRB-열 노화 전

(b) NRB-열 노화 후

그림 18. 천연고무받침 극한파괴실험 결과
