하우징 형태(Housing Type)로 제작된 배선 연결 커넥터의 안전성 평가에 관한 연구

논문

A Study on the Safety Estimation of Wiring Connection Connector Manufactured by Housing Type

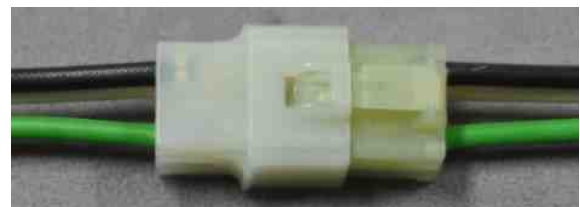
(a) holder of connector

(b) blade of connector

(c) Photograph of wire connector

그림 1 조명등기구 배선 연결용 커넥터의 실제 사진

Fig. 1 Photograph of wire connector for lighting fixture

제조물에서 발생하는 사고의 원인(PL 분쟁)은 설계 및 구조불량, 취급불량, 제조 및 시공(공사) 불량, 경년 열화(劣化) 및 그 밖의 요인(방화 또는 실화) 등이 있다[6]. 따라서 본 연구에서는 조명등기구 내부배선 연결에 사용되는 하우징 커넥터의 소손원인 판정을 위한 기초자료를 확보하기 위해서 정상제품의 안전성 평가를 실시하였다. 실험에 적용된 배선 연결 커넥터는 일체형 조명등기구의 접속기구이며, 그림 1은 실제 사진을 나타낸 것이다. 그림 1(a)는 하우징(housing) 커넥터의 칼받이(holder)이며, 그림 1(b)는 칼(blade)을 나타낸 것이다. 각각의 배선은 색으로 구분되어 있으며, 플라스틱(PVC) 재질로 일체형 구조이다. 따라서 연결과 분리가 간단하고 견고하게 체결되므로 이물질의 유입이 불가능한 구조를 갖고 있다. 그림 1(c)는 커넥터를 연결한 실제 사진이며, 전선의 극성이 일치될 때만 연결되는 구조이므로 조립(시공) 중에 발생할 수 있는 오결선을 근본적으로 예방할 수 있다.

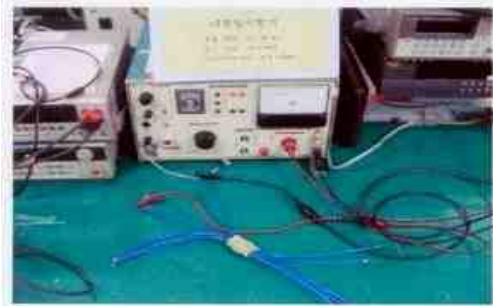
그림 4 배선 연결 커넥터의 내전압 시험
Fig. 4 Withstanding voltage test for wire connector

그림 4는 동일한 커넥터의 내전압 특성을 해석하기 위해 나타난 실체 사진이다. 하우징 터미널 사이에 인가된 전압은 AC 1,500V이며, 시간은 1분을 실시하였다. 표 5는 고온 동작 시험을 하기 전의 결과이며, 표 6은 고온 동작 시험이 완료한 후의 내전압 시험 결과를 나타낸 것이다. 모든 시료에서 절연 파괴가 발생하지 않았고 안정된 특성을 나타내는 것으로 확인되었다.

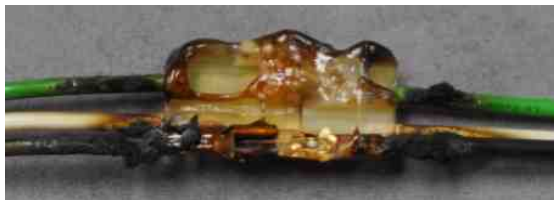
(a) Photograph of combustion process

(b) Photograph after combustion

그림 5 외부 화염에 의해 손상된 커넥터의 실제 사진
Fig. 5 Photograph of connector damaged by external flame

그림 5는 외부 화염에 의해 소손된 커넥터의 실체 사진을 나타낸 것이다. 연결용 커넥터의 일반 화염에 의한 실험

조건은 한국산업규격(KS)의 난연성 시험 방법을 적용하였다. 그림 5(a)는 외부 화염을 인가하고 제거한 후의 초기 실제 사진으로 화염의 제거와 동시에 불꽃이 없어지고 연소가 정지한 것으로 보아 난연성이 우수한 것으로 확인되었다. 그림 5(b)는 외부 화염이 장시간 공급되어 절연 피복(PVC)이 완전히 소실

된 후의 실제 사진으로 절연물의 대부분은 용융되어 소락되었지만 하우징 연결된 칼과 칼받이는 견고하게 체결되어 있고, 비교적 균일한 탄화 패턴을 보이는 것이 확인된다. 따라서 일반 외부 화염에 의해 연결 커넥터가 손상되었을 때 고른 열적 스트레스에 의해 비교적 균일한 색의 특징을 보이고, 절연물의 잔존물이 양단에 일부 부착되어 있는 것을 알 수 있다. 즉, 하우징 커넥터의 연소 방향성뿐만 아니라 칼 및 칼받이의 잔존물 등을 해석함으로써 손상의 원인 판정이 가능할 것이다.

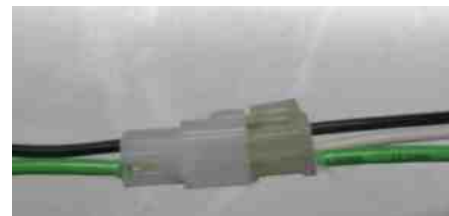
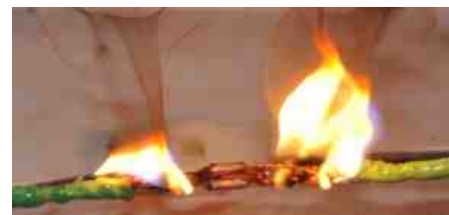
(a) Smoke occurrence

(b) Separation of wiring

(c) Combustion of wiring

(d) Charred connector

그림 6. 과전류에 의해 손상된 커넥터의 실제 사진
Fig. 6 Photograph of connector damaged by overcurrent

그림 6은 과전류에 의해 손상된 커넥터의 탄화 과정을 나타낸 것으로 가속수명시험(ALT)을 위해 정격전류의 약 500%를 공급하였다. 그림 6(a)는 과전류가 공급되고 초기 단계로 하얀색의 연기가 발생하였고, 그림 6(b)는 연기의 발생과 더불어 상부의 연결 배선이 본체에서 분리된 것을 알 수 있다. 그림 6(c)는 분리된 연결 커넥터에서 불꽃과 연기를 동반한 연소가 진행됨을 알 수 있다. 그림 6(d)는 가연물(PVC)이 완전히 소락되었고 연결 금속류와 전선이 남아있는 실제 사진이다. 즉, 과전류에 의해 손상된 연결 커넥터는 금속 고유의 색이 없어지고 탈색 및 탄화의 얼룩 등이 형성되는 것을 근거로 방화 및 실화인지 아닌지 또는 전기적 요인인지 아닌지 등의 원인판정이 가능할 것이다.
