증기터빈 저압 L-1단 블레이드-디스크 연성 진동 특성 분석

Vibration Analysis for the L-1 Stage Bladed-disk of a LP Steam Turbine

This paper studies causes of the L-1 blade damage of a low pressure turbine, which was found during the scheduled maintenance, in 500 MW fossil power plants. Many failures of turbine blades are caused by the coupling of aerodynamic forcing with bladed-disk vibration characteristics. In this study the coupled vibration characteristics of the L-1 turbine bladed-disk in a fossil power plant is shown for the purpose of identifying the root cause of the damage and confirming equipment integrity. First, analytic and experimental modal analysis for the bladed-disk at zero rpm as well as a single blade were performed and analyzed in order to verify the finite element model, and then steady stresses, natural frequencies and corresponding mode shapes, dynamic stresses were calculated for the bladed-disk under operation. Centrifugal force and steady steam force were considered in calculation of steady and dynamic stress. The proximity of modes to sources of excitation was assessed by means of an interference diagram to examine resonances. In addition, fatigue analysis was done for the da

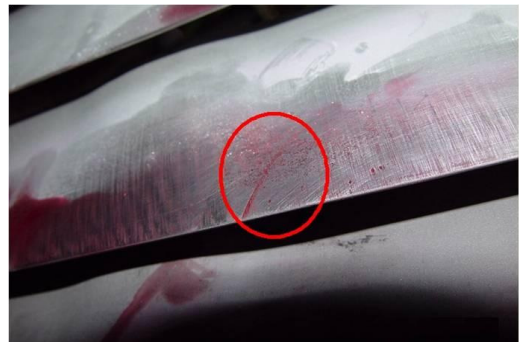
이 논문은 정비기간 중 발견된 500 MW 용량의 화력발전용 터빈의 저압터빈 L-1단 블레이드의 손상 원인을 진동 특성 분석을 통해 규명하는데 있다. Fig. 1에서와 같이 크랙은 L-1단 블레이드 후의(trailing edge) 타이와이어홀 상부 20 mm 지점에서 시작되었으며, 약 23 mm의 길이로 에어포일을

관통한 상태이다.

Fig. 1 Crack of a L-1 blade

Fig. 9는 Case 1을 적용한 경우의 손상(damage) 분포를 나타낸 것으로 에어포일 전반에 매우 작은 값을 보여주고 있어 변동 하중에 의한 크랙의 발생 가능성은 매우 낮은 것으로 판단할 수 있다. 이 결과로부터 블레이드 에어포일에 미치는 정하중에 의한 응력과 마찬가지로, 동하중에 의해서 L-1단 에어포일 후익의 크랙이 발생했다고 보이지는 않는다. 따라서 L-1단 블레이드에 발견된 크랙은 일차적으로 증기물방울(droplet)이나 부식, 침식에 의한 흠집 등의 초기 결함이 형성된 후, 471.91 Hz의 고유진동수가 가진되어 크랙의 진전에 영향을 미친 것으로 판단된다.

이 연구의 저압터빈 L-1단 블레이드-디스크 해석 결과를 통하여, 에어포일에 발생한 크랙은 증기물방울, 부식 또는 침식에 의해 초기 결함이 발생하였고, 고유진동수가 가진되어 크랙의 진전에 영향을 미친 것으로 판단된다.

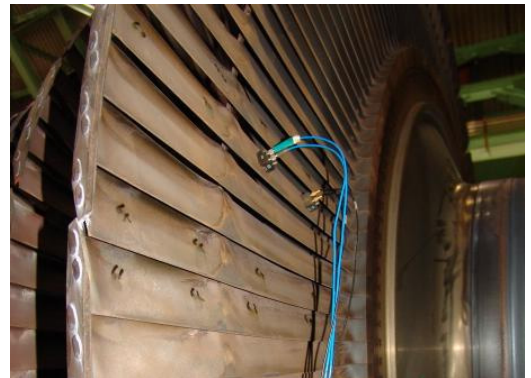
이 정지 중 블레이드-디스크 시험은 가진을 위해 임팩트햄머를 사용하였고, 이에 따른 가속도 응답을 측정하였다. 임팩트 지점을 한 곳에 고정하고, Table 3 및 Fig. 4와 같이 가속도계를 각 위치마다 이동하

Fig. 4 Modal test for L-1 bladed-disk

며 측정하였으며, 다축센서를 사용하여 각 측정점에서는 축방향과 접선방향의 2개의 자유도를 측정하였다.

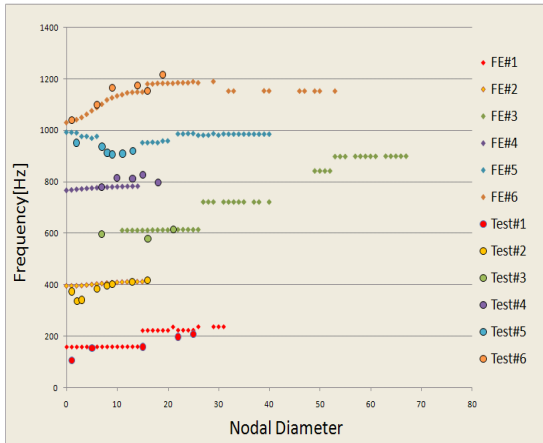
Fig. 5 Interference diagram from zero-rpm test and calculation

L-1단 블레이드-디스크 시험 및 해석 결과를 나타낸 Fig. 5는 노달직경의 구분이 상대적으로 명확한 낮은 구간에서의 결과를 표시한 것으로 비교적 잘 일치하는 것을 확인할 수 있다. 정지 중 해석에 적용된 블레이드 루트와 디스크의 고정 상태는 두 요소가 체결용 핀과 접촉을 유지하는 동일 절점에서의 자유도를 서로 커플링하여 나타낸 것으로, 선형 모드 해석을 위해 접촉면에서 자유도 커플링에 의한 경계조건이 실제 상태를 비교적 잘 나타내는 것으로 여겨진다.

모드 시험 및 해석 결과의 비교는 간섭선도를 이용하였다. 간섭선도는 노달 직경의 변화에 따른 고유진동수의 변화를 표시하며, 공진 평가에 있어서 고유진동수뿐만 아니라 고유형상을 또한 고려한다는 특징이 있다.

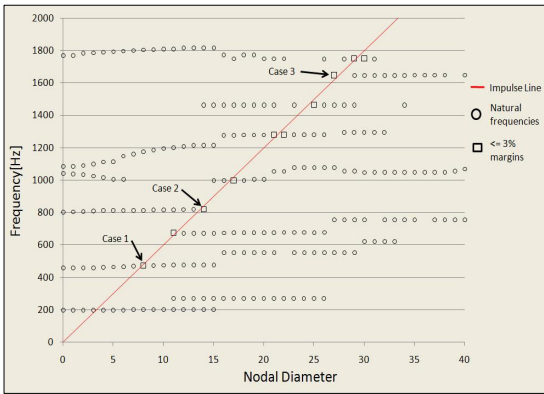
Fig. 7 Interference diagram at 3600 rpm

L-1단 블레이드-디스크계의 3600 rpm 운전속도에서의 계산된 주요 고유진동수의 특징을 Fig. 7에 나타난 간섭선도에서 볼 수 있다. Table 5에 나타낸 바와 같이 노달직경이 0인 경우의 블레이드-디스크계의 고유진동수와 모드를 살펴보면, 196.9 Hz 및 458.5 Hz에서 축방향모드를, 802.5 Hz에서 접선방향모드를 보인다. Fig. 7의 간섭선도에서 네모 표식은 3600 rpm의 임펄스라인과 주파수여유율이 3% 이내인 모드를 나타내고 있다.

이 연구에서는 고유진동수와 임펄스라인의 차이를 나타내는 주파수여유율이 3% 이하인 공진의 가능성이 있는 진동 모드에 대해 조화 가진 해석을 수행하여 동응력을 계산하고, 이 중에서 동응력의 크기가 큰 Fig. 7에 표시한 3개의 경우에 대해서 그 결과를 분석하였다. 3개의 경우에 대한 고유진동수와 노달직경은 Table 6과 같다.
