## 연속음향감지기법을 이용한 긴장력이 감소된 10 m PSC보의 PS 강선 파단음파 감지

## Detection of Fracture Signals of Low Prestressed Steel Wires in a 10 m PSC Beam by Continuous Acoustic Monitoring Techniques

**ABSTRACT** Corrosion of prestressing tendons and wire fractures in grouted post-tensioned prestressed concrete bridges have been considered as a serious safety problem. In bridge evaluation the condition of prestressing tendons should be inspected, and if corroded tendons are found, the loss of tendon area should be included when we calculate the ultimate strength. In the previous study, it was evaluated that continuous acoustic monitoring techniques could be considered as a reliable non-destructive method for detecting wire fractures of fully grouted post-tensioned prestressing tendons. In the present study, an experimental test was performed for detecting wire fractures of post-tensioned prestressing tendons which are prestressed lower than current design level. A 10 m prestressed concrete beam was fabricated, which included two tendons prestressed 66 percentage and 40 percentage of tensile strength, respectively. The corrosion of two tendons was induced by an accelerated corrosion equipment and the

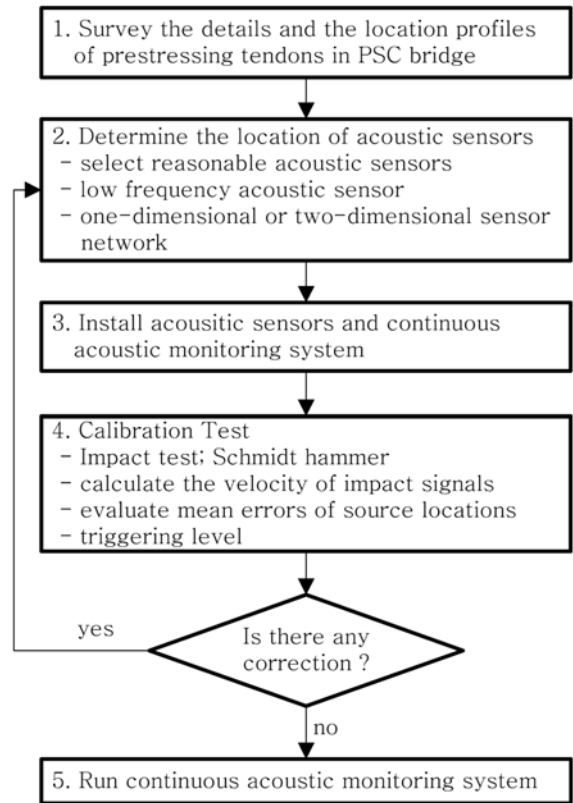
Fig. 1 Application procedure for continuous acoustic monitoring techniques

파를 감지하기 위한 연속음향감지기법의 적용 순서를 나타내었다. 먼저 (1) PS 강재의 부식이 우려되는 PSC 교량에 대해 PS 강재 위치를 설계자료 또는 현장 조사를 통해 상세히 파악해야 한다. 이를 통해 PS 강재의 부식이 교량의 안전에 치명적인 영향을 미칠 수 있는지 여부를 분석한다. 만약 PS 강재의 부식으로 인한 붕괴 유발 부재로 변화될 수 있는 부재가 존재하는 경우 이를 음향센서 부착 위치 선정시 고려해야 한다. (2) PS 강선 파단시 예상되는 음파의 전파 경로를 바탕으로 음향센서의 부착 위치와 간격을 결정한다. 음향센서의 부착 위치는 Fig. 2에 나타낸 예와 같이 PS 강선의 파단위치 표정이 일차원인 경우에는 선형으로 배치하며, 이차원인 경

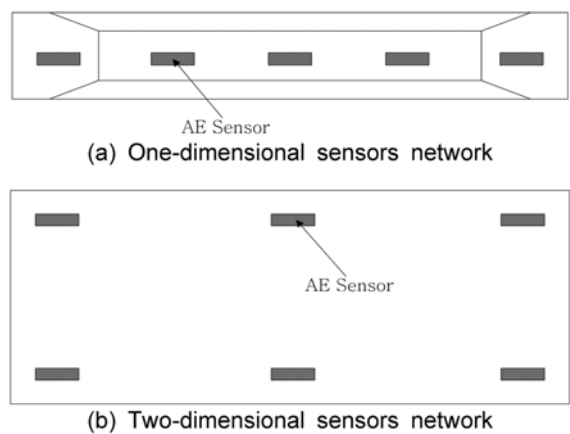
Fig. 2 Examples of acoustic sensor network for PSC bridges

우에는 이차원 평면에 음향센서망이 구성되도록 배치할 수 있다. 음향센서의 간격은 음향센서의 특성, 예상되는 PS 강선 파단음파의 세기, 그리고 콘크리트 매질의 감쇠 현상 등을 고려해 결정한다. 콘크리트를 매질로 하는 음파는 고주파 영역 음파의 경우 에너지 감쇠가 매우 크기 때문에 음파의 전파거리가 매우 짧아진다. 따라서 콘크리트 매질을 통해 충분한 거리까지 전파되는 저주파 영역의 음파를 감지할 수 있는 음향센서를 사용해야 한다. 이 연구에서 사용된 음향센서는 주파수 영역이 10 Hz~22.5 kHz 정도인 저주파 음향센서를 사용하였으며, 연속음향감지장치는 앞서 언급된 연구자들이 사용한 장비와 동일한 Soundprint System을 이용하였다.<sup>4,9)</sup> (3) 음향센서와 연속음향감지장치를 설치한 후 음파 감지가 제대로 작동되는 지 확인하기 위한 사전 충격 실험(calibration test)을 수행한다. (4) 콘크리트 표면에 인위적인 충격을 가하는 사전 충격실험을 통해 음향센서로 감지된 충격파(impact signal)를 토대로 음향센서 및 연속음향감지장치가 올바르게 작동되는 지 분석한다. 충격파 발생에 사용되는 도구는 PSC 교량에 상시적으로 발생하는 잡음을 무시할 수 있도록 연속음향감지장치에 미리 설정된 음파 감지 triggering level 이상의 충격파를 발생시킬 수 있는 도구를 이용해야 한다. 이 연구에서는 콘크리트 압축강도 측정시 사용되는 슈미트 해머를 이용하였다. 발생하는 충격파의 세기, 에너지, 지속시간, 그리고 주파수 등의 특성이 PS 강선 파단시 발생하는 파단음파의 특성과 유사한 도구일수록 효과적이다. 만약 음향센서로 감지되는 음파의 세기가 너무 약하거나 또는 음파 도달 시간을 토대로 표정된 음원 위치의 오차가 매우 크다면, 이에 대한 원인을 분석한 후 음향센서 간격과 부착 위치 재조정 등 필요한 조치를 취해야 한다. 선행 연구<sup>9)</sup>에서 음파속도와 음원 위치 표정은 산술평균방법과 최소제곱법<sup>10)</sup>을 적용하였는데, 최소제곱법을 이용하는 경우 음원 위치 표정 오차가 감소됨을 알았다. 또한 음파 에너지의 감쇠 현상을 고려하여 음파속도를 음파의 전파거리이에 따른 일차함수로 가정하는 경우, 일정한 상수로 가정한 경우보다 음원 위치 표정 오차가 감소된다. (5) 사전 충격 실험을 수행한 후 연속적으로 음향감지장치를 구동하여 PS 강선의 파단음파를 감시한다.

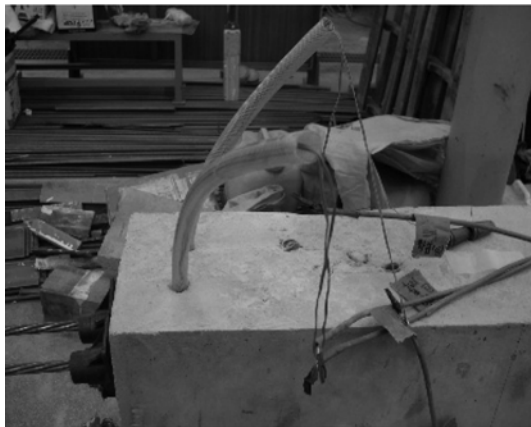
(a) End view

(b) Top view

Fig. 4 View of test beam before prestressing

길이가 10 m인 PSC 보 부재는 Fig. 3과 같이 6개의 PS 강연선에 프리스트레스를 도입하는 경우, 긴장력 도입 순서와 정착슬립에 의해 긴장력 크기가 민감하게 변화된다. 따라서 PSC 거더 단면 하부와 중앙부에 위치한 4개의 PS 강연선에 프리스트레스를 도입하고 시멘트 그라우팅한 보를 먼저 제작하였다. 그 후 철근 게이지를 부착한 2개의 PS 강연선을 단면 상부 덕트에 삽입한 후, 먼저 A-A 단면에 위치한 PS 강연선을 인장강도의 50%로 긴장하고 정착하였다(Fig. 4 참조). B-B 단면에 위치한 PS 강연선은, A-A 단면 PS 강연선의 정착슬립에 의한 긴장력 감소량을 고려하여, 두 차례의 긴장을 통해 인장강도의 77%까지 긴장한 후 정착하였다. 정착슬립에

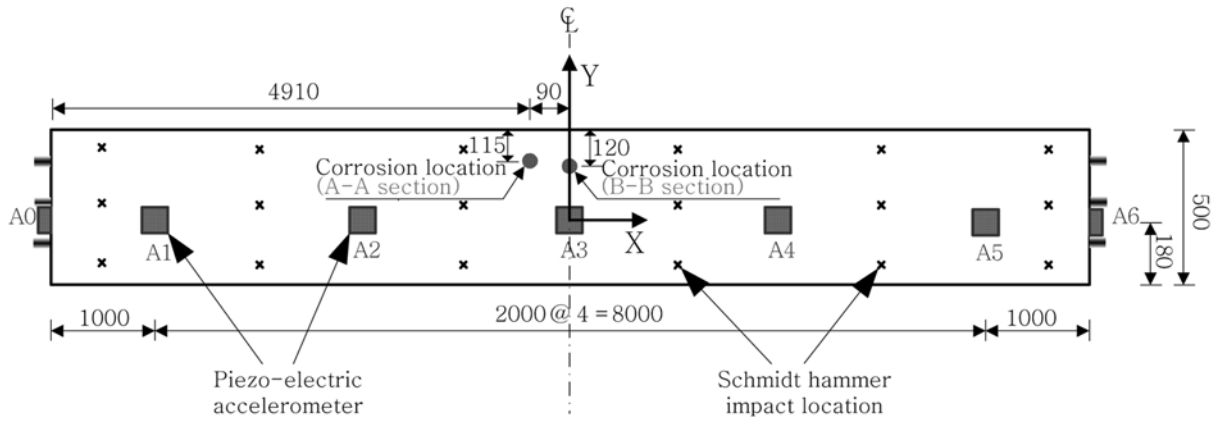
AE센서 부착 위치는 Fig. 5에 나타내었는데, 부재 중앙부가 그라우팅되지 않은 B-B 단면에서 가까운 콘크리트 표면에 PSC 보부재의 길이 방향으로 2 m 등간격 일차원 선형으로 5개(A1~A5)의 음향센서를 부착하였으며, 부재의 양 단부에도 각각 1개(A0, A6)씩 부착하였다. 이 연구에 사용된 AE센서는 Piezo-electric accelerometer이며, 감지할 수 있는 음파의 주파수 영역은 10 Hz~22.5 kHz이다.

Fig. 5 Locations of acoustic sensors, impact positions, and accelerated corrosion tests

에 나타난 바와 같이 음향센서 사이의 부재 상부, 중앙부, 그리고 하부의 총 18곳에 대해 각각 3회씩 슈미트 해머를 이용한 충격을 가한 후 각 음향센서에 도달하는 충격파를 측정하였다.

먼저 지름이 25 mm인 드릴을 이용하여 PS 강연선에 손상이 발생하지 않도록 PS 강선들을 외부로 노출시킨 후 부식 촉진 장치를 설치하였다. 인위적인 전식을 위해 PS 강선이 노출된 부식부에 염화칼슘용액을 채운 후 전압계를 이용하여 부식부에 전위차 10 Volt를 가해 전식시켰다. Fig. 5에 부식 촉진 실험을 수행한 위치를 나타내었다.

길이가 10 m인 PSC 보부재의 콘크리트 표면 18곳(Fig. 5 참조)에 대해 각각 3회씩 슈미트 해머를 이용해 발생시킨 충격파를 감지하기 위한 사전 충격실험을 수행하였다. 총 54회 발생된 충격파는 모든 음향센서를 통해 감지할 수 있었으며, 감지된 음파의 세기는 모두 10 Volt 이상으로 일반 잡음과 뚜렷하게 구별될 수 있는 크기였다. 음파속도는 7개 음향센서의 좌표와 음파의 도달시간을

평균 오차는 산정된 음원위치와 슈미트 해머를 이용해 실제 타격한 위치와의 평균오차를 의미한다. 평균 오차에서 - 기호는 음원 표정위치가 Fig. 5에 나타낸 타격위치보다 왼쪽에 있음을 의미한다. 평균오차의 경우 음파속도를 각 센서로부터 측정된 선형함수로 가정한 경우인 CASE5가 3.6 mm로 가장 작았다.

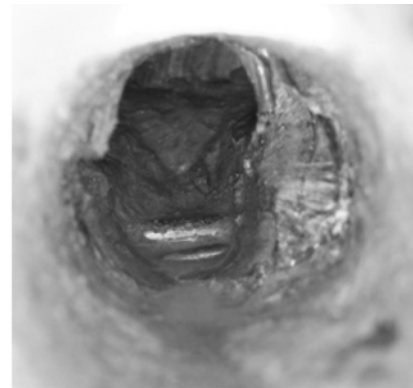
부식 촉진 실험을 수행하기 전 육안관찰 결과 인장강도의 66%로 긴장시킨 PS 강연선(B-B 단면)의 경우 덕트 내부의 시멘트 그라우트가 밀실되지 않아 일부 공극을 육안을 통해 발견할 수 있었다(Fig. 6(a) 참조). 이에 반해 인장강도의 40%로 긴장시킨 PS 강연선(A-A 단면)의 경우 덕트 내부의 시멘트 그라우트가 밀실되어 육안으로 공극을 발견할 수 없었다(Fig. 6(a) 참조). 하지만 부식 촉진 실험을 수행하는 동안 부식 용액이 실험부재 단부 정착부로 흘러나오는 것을 두 번의 실험을 통해 모두 다 발견할 수 있었다. 부식 촉진 실험을 수행하는 동안 연속음향감지기장치를 이용하여 실험체에서 발생하는 음파를 감지하였으며, 수시로 부식 촉진 장치를 제거하고 부식부를 깨끗이 청소한 후에 육안관찰을 실시하였다. Fig. 7은 부식 촉진 실험이 진행되고 있는 10 m PSC 보부재에 대한 실험 전경을 나타낸다.

(a) Exposed wires prestressed 66% of tensile strength

(b) Exposed wires prestressed 40% of tensile strength

Fig. 6 Close views of the exposed PS strands before accelerated corrosion test

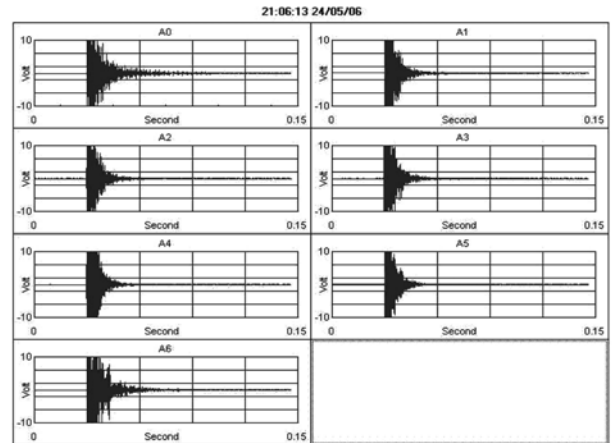
부식 촉진 실험을 통해 인장강도의 40%로 긴장시킨 강연선(A-A 단면)에 대해서도 PS 강선의 파단음파를 음향 감지 장비를 통해 감지할 수 있었으며, 총 2회의 PS 강선 파단음파를 감지한 후 부식 촉진 실험을 종료하였다. 음파의 세기는 실험 전에 예상한 바와 같이 인장강도의 66%로 긴장시킨 강연선(B-B 단면)에서 얻은 음파보다 작았으며 음파의 지속시간도 짧았다(Fig. 10 참조). 하지만 PS 강선을 부식시킨 위치에서 5m 떨어져 있는 음향센서 A0과 A6에 의해서도 일반 잡음과 확연히 구

Fig. 10 Acoustic signals obtained from the 1st wire fracture of 40% prestressed PS strand
