국내 국도변의 비탈면 현황 분석 연구

Analysis for Current Situation of Slope along National Roads in Korea

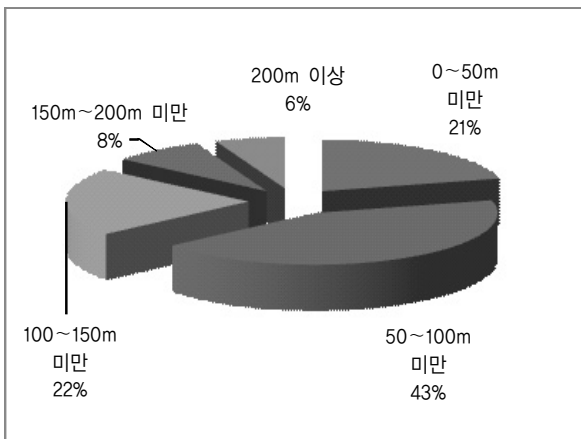
규모별 비탈면 현황을 분석해 보았다. 비탈면 길이는 비탈면 시점부터 종점까지의 연장을 나타내며 차량 진행 방향을 기준으로 측정한다. 길이 구분은 50, 100, 150, 200m의 기준으로 분류하였으며, 아래 그림 1에서 비탈면 길이별 분포 현황을 나타내었다. 분석 결과를 살펴보면 50~100m 구간에 44%의 비탈면이 분포하는 것을 볼 수 있다. 전체 비탈면의 길이 평균은 95m 이다(한국건설기술연구원 등, 2009).

그림 1. 비탈면 길이별 구분

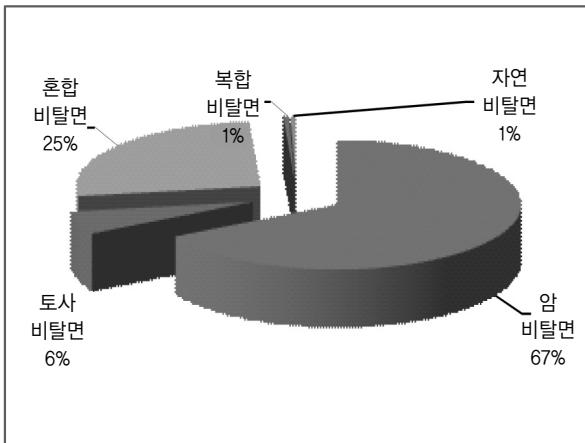
그림 6. 비탈면 종류

먼저 비탈면 종류에 대한 분석을 실시하였다. 그림 6에서와 같이 비탈면 종류는 토층심도가 비탈면 전체 높이의 20% 미만이면 암 비탈면, 20~40% 혼합 비탈면, 40% 이상 토사 비탈면, 토사와 암이 복합적으로 나타나면 복합 비탈면, 깎기 비탈면에서 발생하지 않고 자연 비탈면에서 발생한 경우로 분류하였다. 붕괴가 발생한 비탈면 종류를 분석하여 보면 토층심도가 40% 미만인 혼합 비탈면과 암 비탈면이 92%로 대부분을 차지하였다.

토사 비탈면의 경우 시공 시 일정 구배 이하로 시공하여 대부분 표층파괴로 파괴심도가 깊은 천층파괴 발생빈도는 적었으며, 암 및 혼합 비탈면의 경우는 표면보호의 손실로 풍화가 진행되어 붕괴가 발생한 것으로 판단된다. 따라서 암 비탈면의 경우 일률적인 구배를 정하여 시공하는 것이 아니라 비탈면내 절리에 의한 파괴를 염두해 두어 깎기 공정을 시행해 가면서 추가로 정보를 획득하여 추가 깎기 및 보강 등을 결정해야 한다(장범수, 2009).

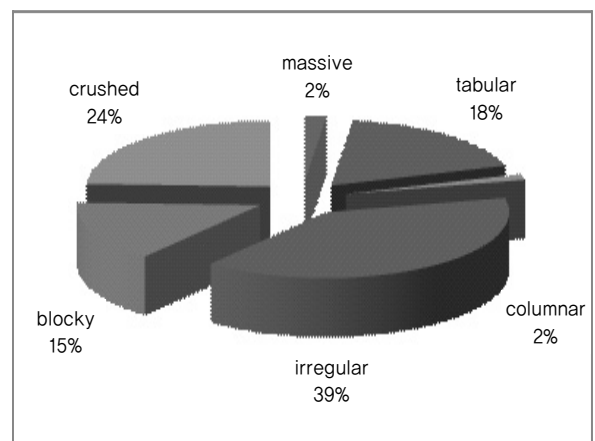
그림 8에서는 붕괴가 발생한 암반형태에 대하여 자료 분석을 실시하였다. Irregular형태의 비탈면이 40% 정도 붕괴가 발생하였는데 이는 암반 비탈면의 경우 불규칙한 절리

그림 8. 암반형태

조합에 의한 붕괴발생이 빈번한 것으로 볼 수 있다.

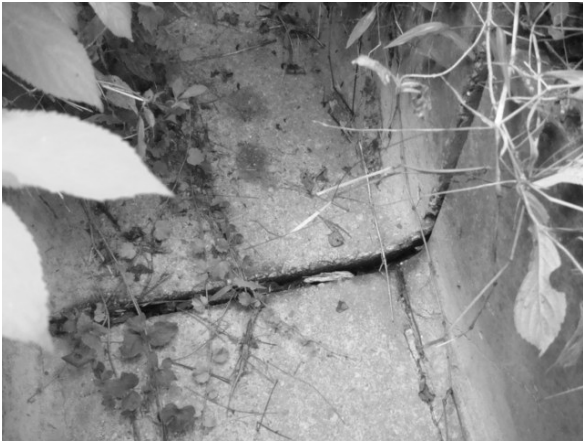
그림 16. 시공불량으로 배수기능 저하

2009년 수해 현장 32개소를 정밀조사 결과를 분석하여 배수로 부분에 대한 자료를 추출하였다. 32개소 붕괴 비탈면 중에서 배수로 상태가 양호한 경우는 11개소, 보통은 2개소, 19개소가 불량한 것으로 조사되었다. 불량한 배수로의 경우는 기성품 시공으로 인한 비탈면과의 일체와 미비, 시공불량, 관리소홀, 설계 착오 등으로 인하여 발생되었으며 이러한 원인으로 집중호우에 의한 붕괴가 발생하였다. 표면수와 지하수는 신속하게 배수시키는 시설을 설치하여 표면수 및 용수를 적절히 처리할 수 있도록 설계한다(건설교통부, 2006).

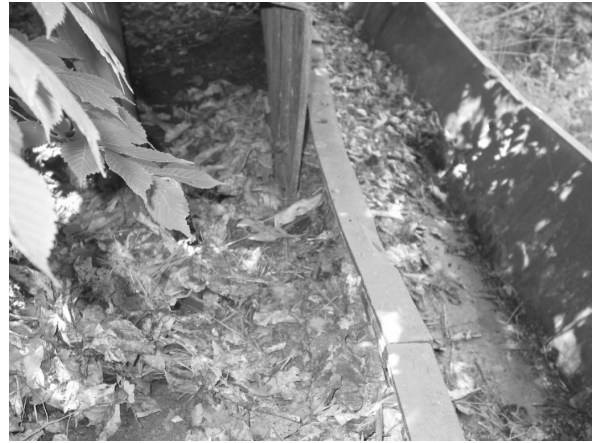
그림 18. 기성품 시공으로 배수로 들뜸(배수 안됨)

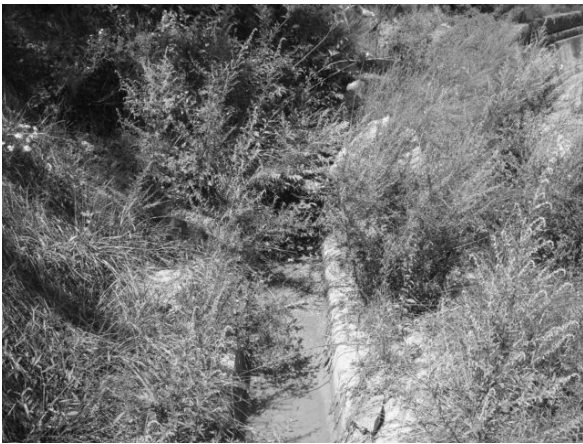
그림 17. 관리 소홀로 배수능력 저하

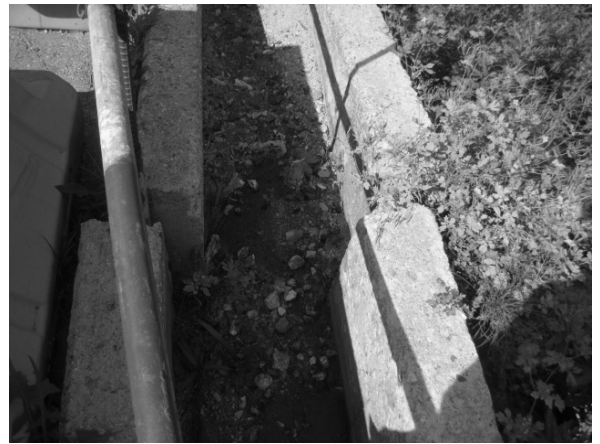
그림 19. 설계용량 과소설계로 인한 월류
