# 도시철도 차량 실내의 이용자 시설 평가와 개선방향

An Evaluation of User's Facility and Suggestion for the Improvement on the Interior Design of Metropolitan Railroads Trains

- Focus on the opening 14 metropolitan railroad lines in Seoul through checklist -

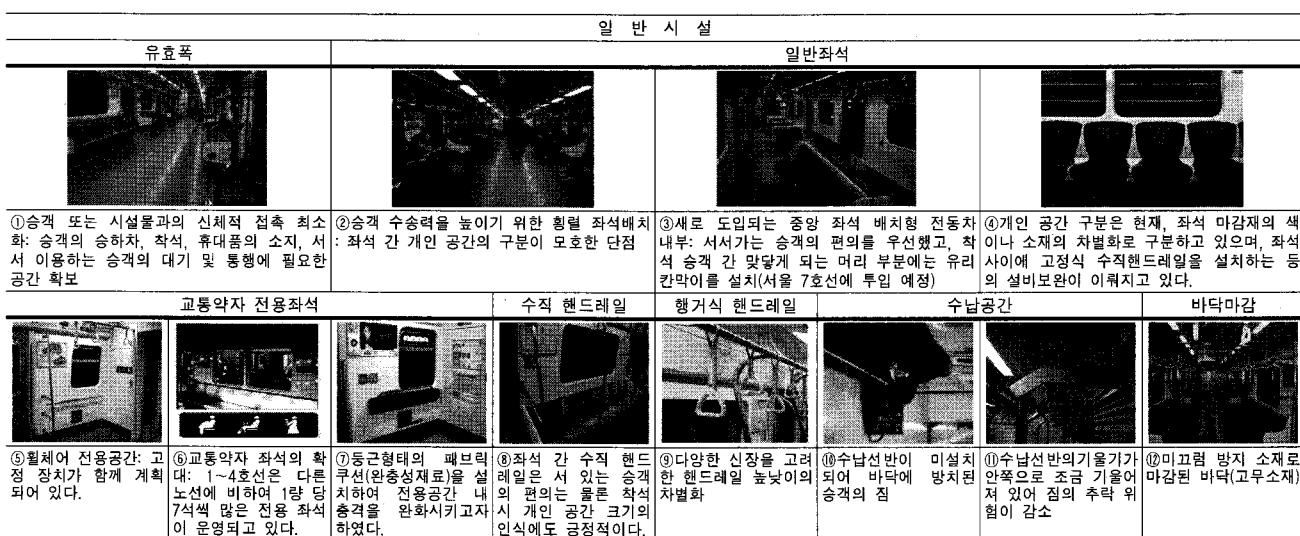
<그림 2> 차량 내부의 일반시설

그 이유는 A, D, J, N차량을 제외한 나머지 차량에는 수납공간에 짐을 수납할 때 분실 등의 위험을 줄여줄 수 있는 고정 및 안전을 위한 보조장치<그림 2, ⑪>가 없는 것으로 조사되었기 때문이며, 그중 I, L차량의 경우는 수납설비가 설치조차 되어있지 않았다.

그러나 이중에서 L차량은 인천국제공항을 이용하는 짐을 가진 여행객이 주 이용객임에도 불구하고 다양한 크기의 짐에 대응 가능한 수납공간이 전무하여 승객의 짐이 통로 바닥에 방치되어야 하는 큰 불편<그림 2, ⑩>이 있었다. 뿐만 아니라 일부 노선(2호선)에서는 차량 내의 미관 저해 및 신문 수거 등의 불편함을 이유로 차량 내 수납공간을 시범적으로 철거하는 등의 일도 있었다.

일반시설의 조사 결과, 노선별로 운행되는 거리 및 정차 역수에 큰 차이가 있음에도 불구하고 14개 차량 간에 설치된 일반 설비에는 차이가 크지 않았다. 이는 현재 수도권에 운행하고 있는 도시철도 차량이 다수의 이용객을 신속하게 운송하는 것에만 주안점을 두고 있어서 승객 개개인의 안락도에 대한 중요성이 상대적으로 떨어진 횡렬 공간배치<그림 2, ②>로 획일화 되어있는 이유가 가장 크다고 판단되었다. 즉, 1974년 개통 당시부터 시작된 이와 같은 좌석 배치형태가 14개 노선으로 확대 운영되고 있어 2010년인 현재에도 크게 발전하지 못하였으며, 승객들 또한 이러한 획일성에 따른 낙후를 인지하지 못하고 있다고 판단되었다.

철도 차량의 실내 계획은 차체의 구조와 기능이 우선시되는 것이 당연하므로 디자인이 허용되는 범위는 비교적 좁다. 그래서 내부 배치에 다양함을 추구하는 것이 무조건적인 발전 방안일 수는 없지만, 좁은 차량 내에 필요이상의 공간설정은 경제적 손실을 초래하고 반대로 과밀하게 배치된 내부는 승객의 쾌적성을 감소시킬 숙고하여<그림 2, ①>, 앞으로는 호선별 차량의 승객 운송 수요를 참고한 내부공간의 설비 배치가 필요하다.

이에 대하여 노선의 특성이나, 이용혼잡도 등을 고려하고, 설치 간격을 두어 혼잡한 출입구 주변을 피하여 설치하는 등의 효율적 수납설비의 설치가 요구되었다. 즉, 좁은 차량 내부공간에 대한 승객의 이용 편의성을 최우선으로 배려한다면 수납공간의 확보는 반드시 필요하며, 이와 함께 승객이 안심하고 수납공간을 이용할 수 있도록 고정설비나 안전설비도 함께 설치되는 편이 바람직하다고 판단되었다.

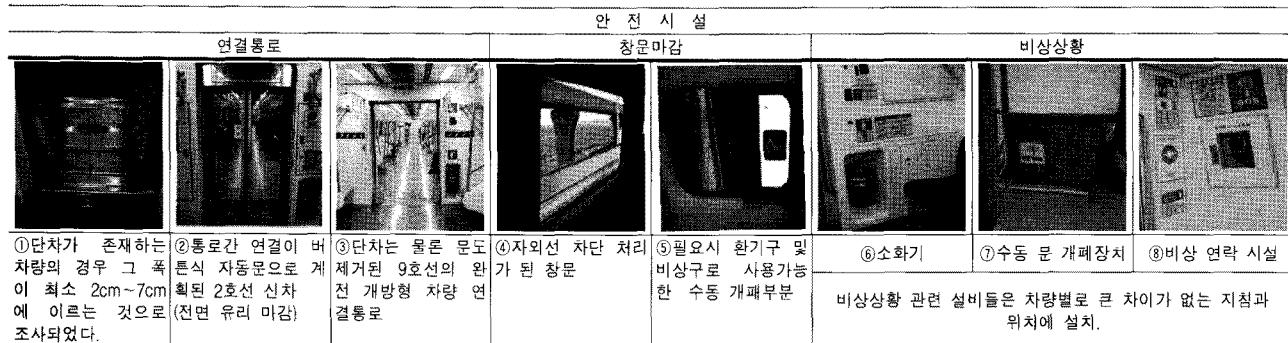
<그림 3> 차량 내부의 안전시설

그중, 창문마감의 조사결과는 자외선 노출에 대비한 차양 장치가 기준에 적합하게 설치<그림 3, ④>되어 있어서 14개 조사대상 차량이 모두 3점 만점으로 평가되어 문제가 없었다. 그리고 차량의 연결통로 통과시의 추락위험 및 내부 비상상황 발생 시를 대비한 설비에 대한 조사 결과도 소화기 및 문의 수동 개폐장치와 같은 비상시 대처 설비들이 차량 내부에 인지하기 쉬운 위치에 작업 공간을 확보하여 배치되어 있어 2.9점으로 상당히 높게 평가되었다.<그림 3, ⑥⑦⑧> 그러나, 연결통로의 바닥 단차 여부에 관한 조사결과는 1.9점으로 현저히 낮게 평가되었는데 그 이유는 A·C·E·F·G·H·I·J차량에 최소 2cm ~최대 7cm에 이르는 문턱 및 바닥 단차가 조사되어 1점으로 평가되었기 때문이다.<그림 3, ①> 이 경우에는 휠체어 및 유모차 사용자 등에게 객차 간 이동에 불편을 주므로 이에 대한 개선이 요구된다. 즉, 차내의 격차 단부와 그 주위에는 최소한 색채 등의 차이가 많이 나는 마감재로 단차의 식별을 용이하게 하는 등의 개선이 요구된다. 반면, B·D·K·L·M·N차량은 불필요한 바닥 단차 없이 연결되고 있어 3점 만점으로 조사되었는데, 이중에서 특히 2009년 5월에 운행을 시작한 M(9호선)차량의 경우는 차량 간 연결 통로에 단차는 물론 문도 없는 개방

형으로 계획되어 있으며, 통로 폭도 기준노선의 차량들보다 넓게 계획되어서, 휠체어나 유모차의 이동이 편리하였고, 차량 내부도 훨씬 넓어 보였다<그림 3, ③>.

차량은 환제품과 같은 특성을 가지고 있어 완성 이후에는 문의 탈착 등과 관련한 구조개선 작업이 어려우므로 기존 차량에 대한 전면적 개선은 어려우나, 최소 A·C·E·F·G·H·I·J차량의 개방통로 사이의 불필요한 단차에 대한 식별성 향상 등의 최소한의 시정이라도 이루어 진다면 좀 더 안전한 차량 내 환경으로 개선될 수 있을 것으로 판단되었다.

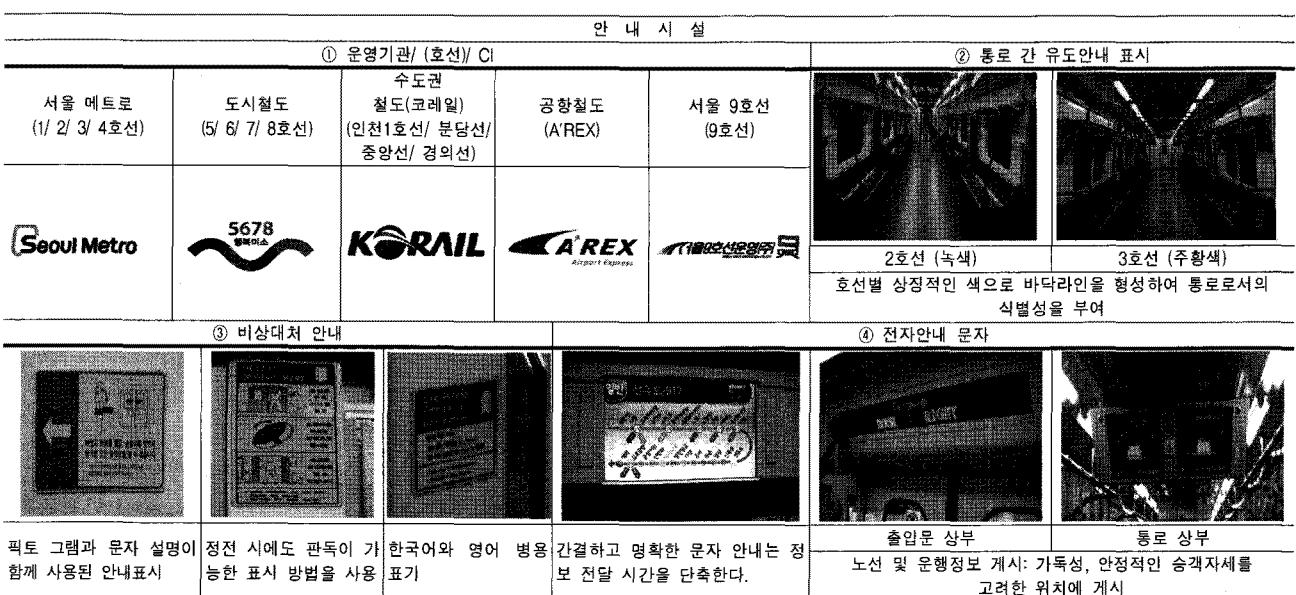
<그림 4> 차량 내부의 안내시설

안내시설은 행선지 표시(외부), 교통약자 접근 유도 안내 표시, 자동 안내 방송, 전자 문자 안내, 비상시 대처 안내 표시와 관련한 11개 세부 평가항목으로 실측조사를 실시하였다. 그중 행선지 표시(외부), 자동 안내 방송, 비상시 대처 안내 표시의 조사결과는, 이용객의 차량 이용 시 반드시 제공받아야 하는 기본정보 및 설비사용 방법 등이 음성 안내 및 디지털 전자안내의 병행으로 평가 기준에 적합하게 설치되어 있어서 14개 조사대상 차량이 모두 3점 만점으로 평가되어 문제가 없었다.<그림 4, ③④>

그러나 차량 내 이동 승객을 위한 통로 간, 유도안내 표시에 관한 조사결과는 1.9점으로 현저히 낮게 평가되었는데 그 이유는 통로간의 유도 안내 표시에 대하여 A·B·C·D·K·N차량은 바닥라인의 명확한 색상대비를 통하여 통로로서의 식별성이 우수하였으므로 3점이었으나, 나머지 E·F·G·H·I·J·L·M차량의 경우는 바닥 통로공간의 구분 없이 한 가지 패턴으로만 되어 있어서 차량 이동시 통로간의 유도안내가 미흡하여 1점으로 평가되었다.

로 사료되었다. 나아가, 현재 통로 유도 안내가 설치된 차량의 색채 계획이 모두 자사의 특색을 나타내는 상징 색으로 대변되고 있는 것에 대해서도<그림 4, ②>, 기본적 고려 사항인 색채의 생리적·심리적 효과에 대한 이해가 선행된 좀 더 청결감 및 산뜻함을 주는 실내 색채계획으로의 보완이 요구된다. 이와 같은 안내시설의 전체 평균은 상당히 높은 2.9점으로 평가되었다. 차량별로는 B·C·D·K차량 3점, N차량 2.9점으로 평균 이상의 점수로 평가되었고, A·E·F·G·H·I·J·M차량 2.8점, L차량 2.6점으로 다른 차량에 비해 다소 낮은 점수로 평가되었다.

차량 내 통로공간에 식별성을 높이기 위하여 색상, 명도, 채도 대비를 통한 안내 유도가 보완되어야 할 것으로

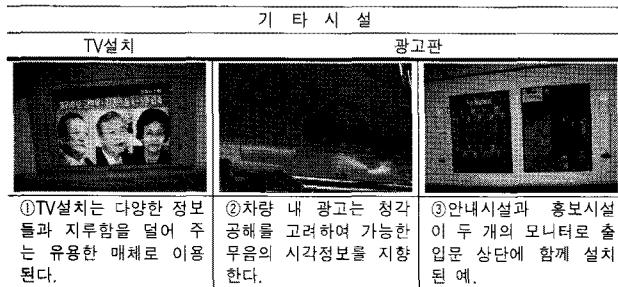
<그림 5> 차량 내부의 기타시설

먼저 차량 내에서 이용객들의 DMB시청이나, 무선 인터넷 등을 지원하는 IT설비는 조사대상 차량 모두에 지원은 되고 있었으나 연결 상태가 고르지 못하여 다소 불편하였으므로 2점으로 평가되었다.

다음으로 TV설치 여부에 관한 평가는 B·C·F·I·K·L·M·N 차량에 모두 설치되어 있어 3점으로 평가되었으나, A·D·E·G·H·J 차량에는 미설치로 조사되어 1점이었으므로 결과는 2.1점으로 다소 낮게 평가되었다. 그러나 이와 같은 조사 결과도 TV설치 여부 만에 대한 평가 결과로서, 현재 TV가 설치되어 있는 8개 차량의 방송 내용을 살펴보면, 다양성 없이 반복적인 자사 홍보를 위한 수단으로 활용되고 있으므로, 이에 대하여 앞으로는 TV설비를 통해 제공되는 방송에 대해서도 다양한 컨텐츠를 개발하여, 좀 더 공익성 있고 유익한 정보를 제공받을 수 있게 하는 운영개선이 필요한 것으로 사료되었다.

즉, 설비의 설치는 물론 품질과 내용에 대한 개선도 함께 보충되어야 할 것으로 판단되었다. 그러나 이와 관련하여 지하철 이동 중의 무료 무선 인터넷 사용의 활성화를 위한 네트워크 시설조성 사업<sup>9)</sup>이 2010년 10월의 서비스 개시를 목표로 진행 중에 있으므로 가까운 미래에 이에 대한 개선이 기대되어진다.
