유한요소해석을 이용한 가스터빈 압축기 블레이드 피로균열 해석

Investigation of the High Cycle Fatigue Crack of the Gas Turbine Compressor Blade Using Finite Element Analysis

¹ 한국전력공사 전력연구원 (KEPCO Research Institute)

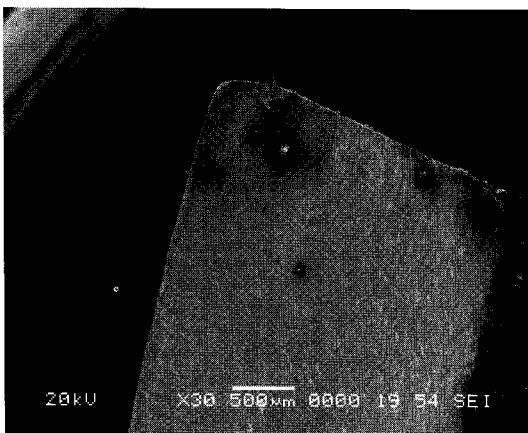
Fig. 4 의 균열면을 절단하여 균열이 시작된 모서리 부위를 광학현미경으로 검사한 결과 Fig. 5 에서와 같이 균열 시작점을 기점으로 하여 동심원의 형태로 비치마크(beach mark)가 선명하게 나타나 있었다. 이러한 비치마크는 고사이클피로(high cycle fatigue)의 전형적인 특징이며, 균열 시작점에 특별한 결함이 없는데도 고사이클피로에 의한 균열이 발생되어 진전되었다는 것은 블레이드 진동 응력에 의해 발생되었을 가능성이 있어 블레이드 진동 모드 해석을 실시하였다.

Fig. 5 Crack of low pressure compressor blade

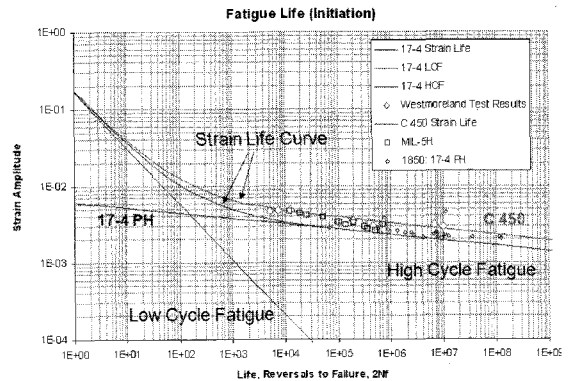
EPRI 연구 보고서에 의하면 GTD 450 압축기 블레이드 재질의 S-N 곡선은 Fig. 12 와 같고,⁵ EPRI 연구보고서⁶ 에 의하면 GTD 450 재질의 피로한도는 약 14 ksi 로 언급되어 있다.

Fig. 12 Material test result : LCF and HCF(S-N)
