Inspection of the Diagnosis Report for Life Assessment of Engine Generator

Abstract - This paper presents evaluating procedure for engine generator operated over 13 years which are usually installed at the island and therefore, isolated to the main distribution line. To decide continual operation of the generator, their diagnosis results should guarantee safety running. So the determination of criteria for continual usage or replacement is essential for economical and reliable maintenance. We present all the courses of evaluating the condition which includes the processes from acquiring basic data to comprehensive determination of generators. All the test was applied to serial number 3 generator in Jodo Engine Power Plant.

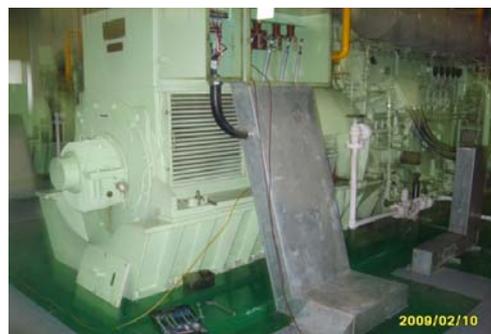
도서지역의 전력사용 하계피크를 대비한 발전기의 건전성 여부를 판단하기 위해 약 13년간 장기 사용된 조도내연발전소 발전기에 대하여 육안점검 및 전기적 진단시험을 수행하였으며, 시험대상 설비의 사양은 아래의 표 1과 같으며, 그림 1은 시험대상인 조도내연 #3 발전기의 현장 설치 사진이다.

그림 1 시험대상 내연발전기
Fig. 1 Engine generator for test

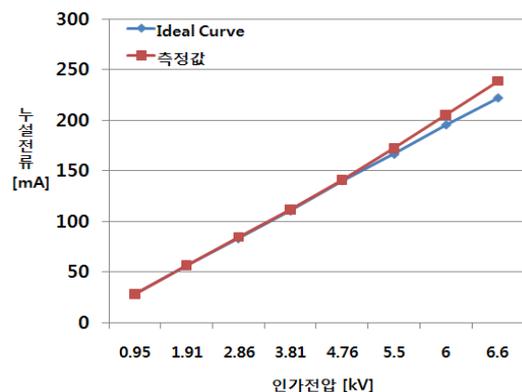
본 시험에서는 고정자 권선을 3상 일괄로 하여 전원 단자와 대지간에 정격전압인 6.6[kV]까지 교류전압을 인가하면서 교류전류의 변화상태를 측정하여 전류증가율(ΔI)를 구하였다. 그 결과, 양호기준치인 8.5[%]이내 인 5.95[%]로 분석되었으나, 시험 인가전압이 높아감에 따라 전류 증가율이 급격히 증가되는 것으로 분석되어 이상적인 교류전류 특성곡선 보다는 열화가 많이 진행된 것으로 분석되었다.

그림 2 교류전류 특성곡선

Fig. 2 AC current characteristic curve

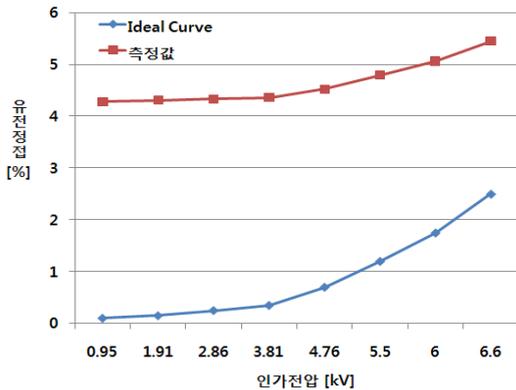
본 시험에서는 고정자권선을 3상 일괄로 하여 전원 단자와 대지간에 정격전압인 6.6[kV]에서와 상전압의 25[%]인 0.95[kV]에서의 $\tan\delta$ 값을 각각 측정하여 그 차를 $\Delta\tan\delta$ 로 얻었으며, 1.17[%]가 측정되어 양호기준치인 6.5[%] 이내인 조건은 만족하였으나, 실제 저전압에서부터 $\tan\delta$ 값이 높게 나타나 $\Delta\tan\delta$ 값도 낮게 나타난 것이며, 그림 3에서 보는바와 같이 낮은 전압에서부터 절연특성이 매우 좋지 않음을 알 수 있었다.

그림 3 유전정점 특성곡선

Fig. 3 $\tan\delta$ characteristic curve

[1] 고정자권선에 대한 전기적 시험결과, 절연저항 및 성극지수 시험결과가 불량하여 고정자 권선 절연물이 흡습 및 오손상태 임을 알 수 있었으며, 유전정접 시험에서도 저전압에서 부터 tanδ 초기값이 약 5[%]로 높게 나타나고 있으며 (양호설비의 경우 0~1[%] 내외), 부분방전 시험결과도 11,000[pC]이 측정되었다. 또한, 써지시험에서도 C상에서 내

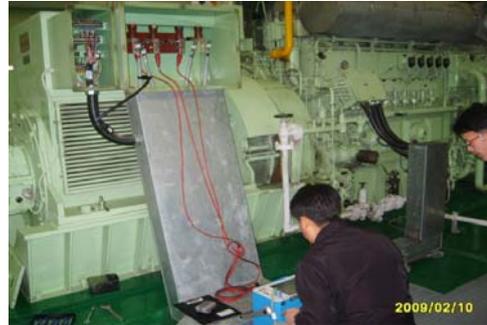
이번 써지펄스시험에 사용한 시험장비로는 써지시험기인 AWA-III(Baker사, 미국)를 사용하였으며, 고정자권선에 인가한 시험 펄스전압은 NEMA High Potential Standard

MG1 12.03에 따라 정격전압인 6.6[kV]의 2배에 1[kV]를 더한 값인 14.2[kV]이고, 상승시간(rising time)은 IEEE Guide에 따라 0.1[μ s]를 갖는 펄스전압을 인가하여 시험하였으며,^[4] 그림 4는 써지펄스 시험장면이다.

그림 4 써지펄스 시험

Fig. 4 Surge pulse test

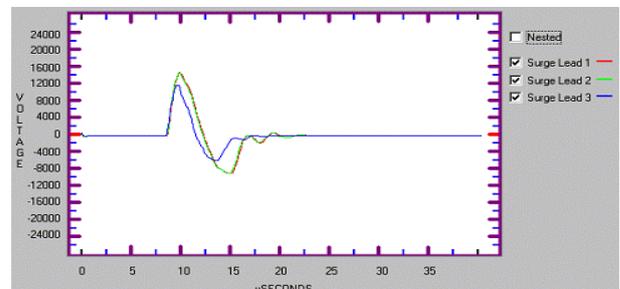
그림 5는 시험대상 발전기 권선에 써지펄스를 인가하여 발생한 공진파형을 측정된 화면이다. 통상 공진 주파수 파형은 5[%]이내의 편차이면 양호한 것으로 판단하고 있으나, 이 발전기의 경우 A상, B상의 공진파는 서로 일치하였으나, C상의 경우 A, B상과 18[%]의 편차를 나타내었으며, 공진파형이 왼쪽으로 이동하였다. 따라서 C상 권선에 단락이 존재함을 알 수 있었으며, X축이 시간축이므로 공진주파수가 증가하였음을 알 수 있었다. 따라서 이 발전기 C상 권선 내부에서 턴간 단락이 존재하고 있음을 알 수 있었다.

그림 5 써지펄스 파형

Fig. 5 Surge pulse waveform

부 턴간 단락이 존재하는 것으로 분석되었다.

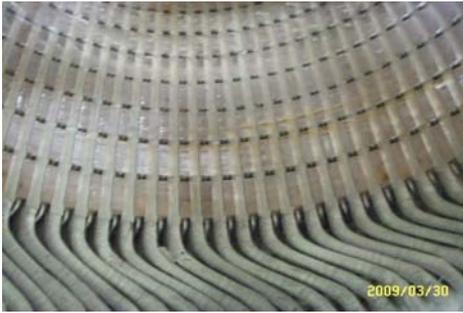
그림 6은 발전기 고정자 권선을 나타낸 것으로서 절연물과 웻지 등이 상당부분 손상되었음을 알 수 있었고, 고정자 권선 표면이 장기 운전으로 인해 외부 이물질 등이 유입되어 오염상태가 심각하였으며, 또한, 회전자에 대한 육안점검에서도 회전자권선 절연물 등이 장기사용으로 인해 부스러지고, 열화된 상태임을 확인하였으며, 손가락으로 절연물을 만질 경우 계속적으로 부스러지는 현상이 나타나 회전자 절연물의 상태가 매우 좋지않음을 확인하였다. 그림 7은 회전자 권선 절연물의 열화 및 손상상태를 나타내주고 있다.

그림 6 고정자 권선 오염 및 손상상태
Fig. 6 The status of pollution and damage of stator winding

[2] 전기적 시험이 불량하게 나타나 내연발전기 내부상태를 알아보기 위해 발전기에서 회전자를 분해하여 육안점검을 시행한 결과에서도 고정자권선의 경우 절연물 표면이 상당히 오염된 상태였으며, 회전자의 경우 절연재의 노후화 및 열화로 인해 부스러짐 현상이 심하였으며, 이러한 절연재 부스러기, 외부 이물질 등이 다량 존재할 경우 정상운전중 고정자권선, 철심 및 웬지 등에 손상을 줄 우려가 매우 높고 절연내력 약화 및 절연과괴의 가능성이 매우 높은 것으로 분석되었다.

[3] 따라서 급변에 육안점검 및 전기적 정밀진단 수행을 통해 조도내연발전소 #3 발전기의 경우 고정자권선 절연물이 열화가 상당히 진행된 상태이며, 발전기 구성품이 전반적으로 열화된 상태로 판정되어 안정적인 전력공급을 위해서는 발전기 교체가 바람직하다고 사료된다.

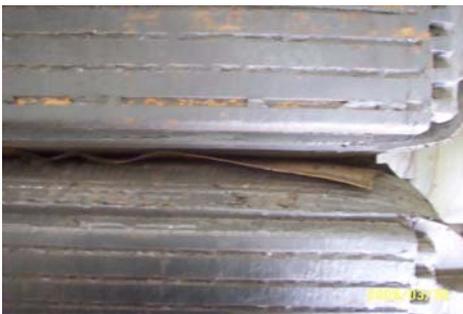
그림 7 회전자 권선 절연물 손상상태
Fig. 7 The damage status of rotor winding insulation
