치과용 소형 C자형 투시장치를 이용한 하악 연조직에 위치한 부러진 기구의 제거: 증례보고

Removal of Broken Instruments in Soft Tissue at Mandibular Area Using a Dental Mini C-arm: Case Reports

Key words: Dental mini C-arm, Broken instrument

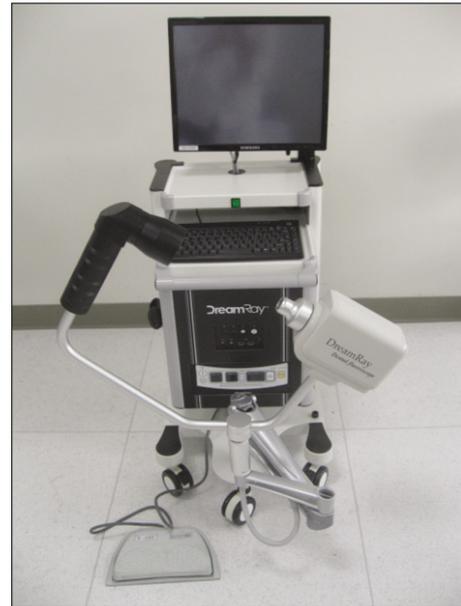
Fig. 1. Overview of the dental mini C-arm.

본 연구에서는 치과용 소형 C자형 투시장치(DreamRay 60F, DreamRay Co., Busan, Rep. of Korea)(Fig. 1)를 이용해 하치조신경 전달 마취 도중 익돌하악간극에서 파절된 마취 주사 바늘과 악교정 수술 중 부러진 straight bur를 제거한 두 증례를 보고하고자 한다.

수술은 치과용 유닛체어에서 국소 마취 하에 신경 및 근육 손상을 최소화하기 위해 치과용 소형 C자형 투시장치를 사용하여 부러진 바늘을 제거하는 것으로 계획되었다. 수술에 앞서 C자형 투시장치를 환자의 하악에 위치시키고, 술자가 위치한 쪽의 하악 상행지 협측 부위에 방사선 발생기를 수평면에 대해 비스듬하게 위치시켰다. 방사선 발생기는 상외측에서 하내측으로 이동할 수 있고 맞은편 악하 부위에 이미지 센서가 위치하였다. 치과용 소형 C자형 투시장치를 이용해 부러진 치과용 마취 주사 바늘의 위치를 실시간으로 확인할 수 있었다(Fig. 2B).

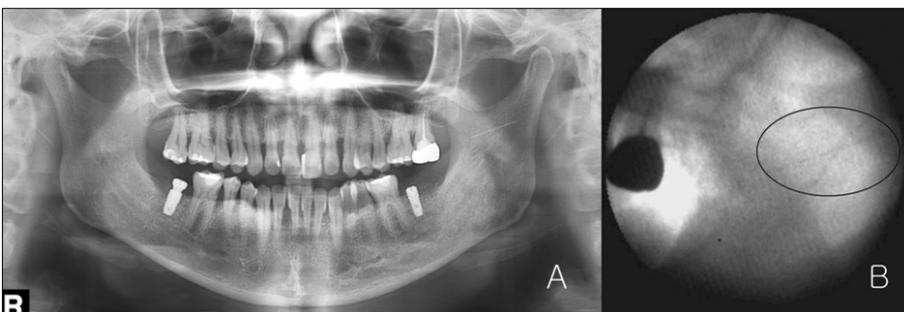
Fig. 2. Preoperative orthopantomogram A and fluoroscopic image B. The broken dental needle was located in the left pterygomandibular area (in the black circle, B).

38세 여자 환자가 개인 의원에서 좌측 익돌하악간극에서 부러진 치과용 주사 바늘의 제거를 위해 서울대학교 치과병원 구강악안면외과에 의뢰되었다. 개인 의원에서 하악 좌측 부위의 임플란트 수술을 위해 하치조신경 전달 마취를 하던 도중 27게이지 치과용 마취 주사 바늘이 부러졌다. 부러진 바늘의 위치를 확인하기 위해 파노라마 방사선사진 촬영을 실시하였다(Fig. 2A).

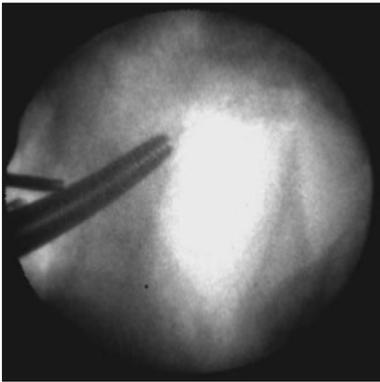
Fig. 3. Superior-inferior and anterior-posterior positioning of the broken needle using the blunt end of the kelly forcecp.

보호하면서 설측 피관을 거상하고 견인기를 넣어 시야를 확보하였다. 치과용 소형 C자형 투시장치를 켜고 켈리검자를 방사선 투시 사진을 보면서 부러진 바늘 쪽으로 넣었다. 부러진 바늘의 상하, 전후 방향은 실시간으로 확인이 가능했다. 비록 치과용 소형 C자형 투시장치가 하악 상행지에 수직으로 비취지지 않아 부러진 바늘의 정확한 위치 확인이 힘들었지만 켈리검자와 바늘 조각과의 이차원적인 상대적 거리 확인을 통해 부러진 바늘로의 접근이 가능하였다(Fig. 3). 켈리검자의 부러진 바늘 조각 파지를 확인한 후 바늘 조각을 제거하였다(Fig. 4). 바늘 조각의 제거는 방사선 투시 사진과 술후 파노라마 방사선사진으로 확인하였다(Fig. 5A, B). 봉합은 생리식염수로 충분히 세척한 후에 4-0 vicryl을 이용하여 시행하였다. 제거된 바늘 조각은 약 2 cm의 27게이지 치과용 마취 주사 바늘이었다(Fig. 6). 상처 부위는 정상적으로 치유되었고, 설신경이 제거 과정에서 자극을 받아 좌측 혀 끝 부위에 약간의 감각 이상이 생겼으나, 2주 후에 정상으로 돌아왔다.

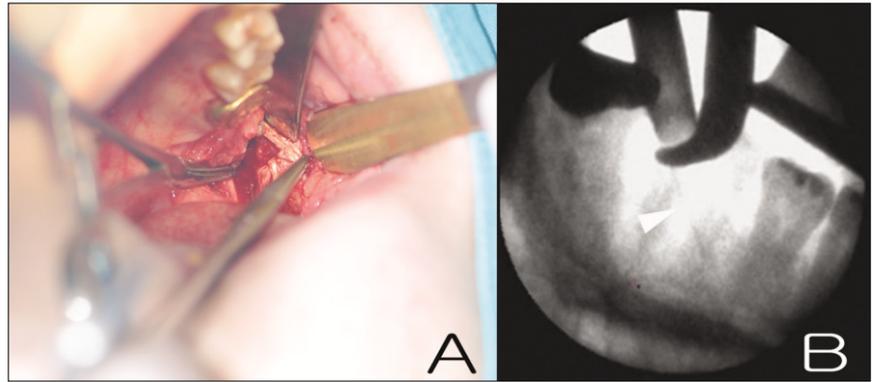
Fig. 4. Clinical photograph A and fluoroscopic image B. After holding the broken dental needle (white arrow head dictating, B) using kelly forcecp, it was removed.

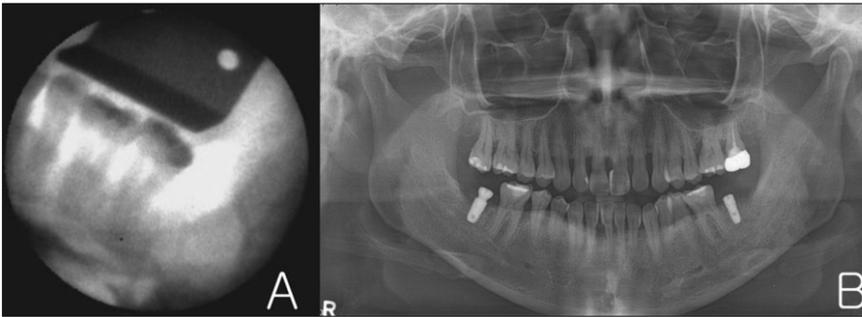
Fig. 5. Complete removal of the broken needle was confirmed by fluoroscopic imaging A and an orthopantomogram B.

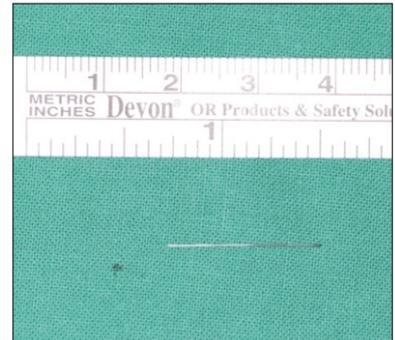
Fig. 6. Removed broken dental needle.

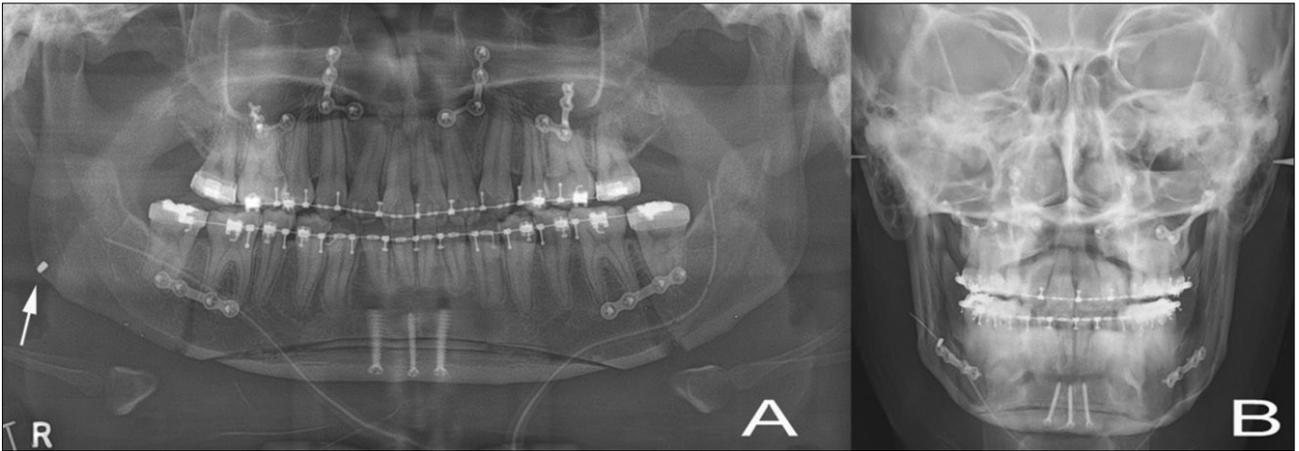
Fig. 7. Preoperative orthopantomogram A and posterior-anterior skull view B. The broken straight bur was located at right mandibular angle area (white arrow dictating, A).

22세 여자 환자로 하악전돌증을 주소로 본원에 내원하였다. 수술은 전신 마취하에 Le Fort I 골절단술, 양측 하악지 시상분할골절단술, 이부성성술을 시행하였다. 하악 우측에서 하악지시상분할골절단술을 위해 수직골절단술을 시행하던 중 straight bur (Linvatec Co., USA)가 부러졌다. 하악골체에 수직으로 straight bur를 적용해 하악 하연의 설측 피질골을 절단하는 과정에서 일어났다. 하악 하연에 박혀 있던 조각은 하악을 시상분할시킨 후에 제거하였다. 수술 중에 부러진 straight bur 조각을 다 제거했다고 판단했으나, 술후 1일 째에 찍은 방사선 사진상에서 우측 하악 우각부에서 금속성의 이물질이 관찰되었다(Fig. 7). 술후 2일 째에 전신 마취 하에 부러진 straight bur 제거를 시도하였다.

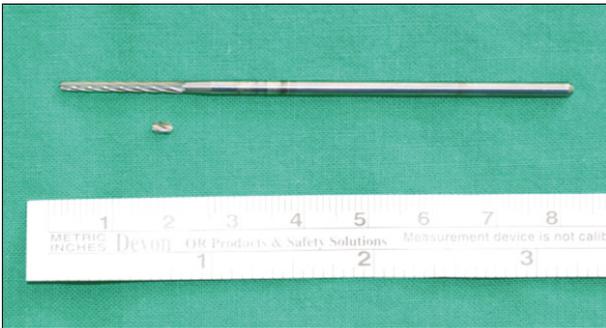
Fig. 8. Removed broken straight bur.

이상 찾았으나 실패하였다. 조각의 위치를 확인하기 위해 치과용 소형 C자형 투시장치를 사용하였다. 치과용 소형 C자형 투시장치로 확인한 결과, 오른쪽 볼을 견인하고 있는 견인기의 움직임에 따라 조각이 움직이는 것을 확인하고 조각이 하악 우측 협측 부위의 연조직에 파묻혀 있는 것으로 판단되었다. 실시간으로 상하, 전후방으로 부러진 조각과 흡인기의 상대적 위치를 확인하면서 흡인기를 조각 가까이 접근하여 흡인시켜 제거하였다. 부러진 기구를 제거하기 전에 기구가 위치한 곳의 골막은 손상되지 않은 채 있었던 것으로 보아, 기구가 다른 경로를 통해 방사선에 보이는 곳에 위치하게 되었다고 판단되었다. 그리고 부러진 기구를 찾았을 때, 발견된 곳의 골막이 잘 보존되어 있어서 그 부위는 자세히 부러진 기구를 찾아보지 않았던 곳이었다. 제거된 조각은 약 3 mm 정도 크기의 bur 조각이었다(Fig. 8). 술후 방사선 사진에서도 조각의 제거를 확인할 수 있었다(Fig. 9).

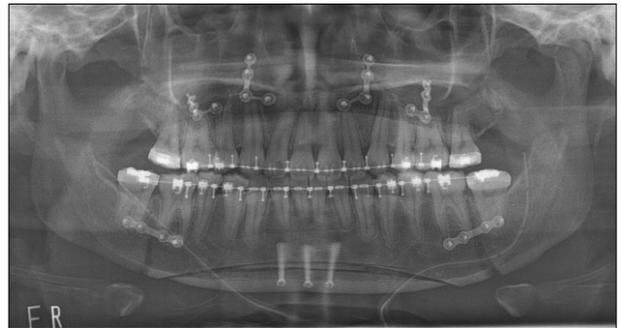
Fig. 9. Complete removal of the broken straight bur was confirmed by postoperative orthopantomogram.
