# 기존사례 분석을 통한 복합유역의 효과적 우수배재 시스템 구성

본 사례조사에서는 상기에 언급한 사항과 유사한 특성을 가지는 강원도 양양군 시가지의 배수체계 재구축 과정에서 제시한 문제해결방안 및 접근방법에 대해 논하고자 한다.

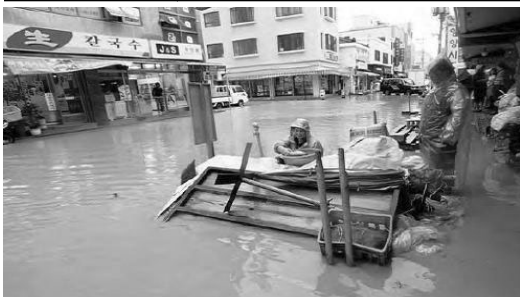
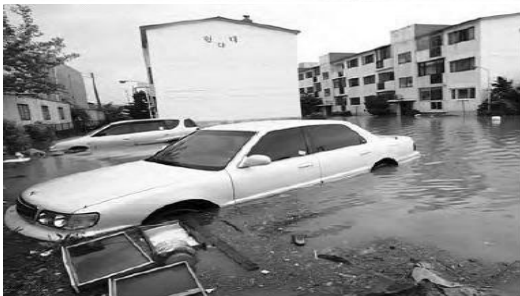
그림 1. 양양 시가지 침수 피해전경

2006년 7월 15일~16일 발생된 집중호우는 24시간 강수량 264mm(10년 빈도)로 발생강우량이 그리 크지 않았으나, 시간당 최대시우량은 93mm로 빈도 해석 결과 200년 빈도를 상회하는 강우를 발생하였다. 이로 인해 내곡천의 통수단면 부족 및 유역출구에 위치한 기존 연창펌프장의 내수배제 능력 상실로 양양읍 시가지에 광범위한 침수가 발생하였다.

이 현저히 부족하며, 유역 상류부의 급경사 산지에서 단시간에 증가된 유출량으로 도심지를 관통하는 내곡소하천(복개시설)의 통수능이 초과되어 유역 중·하류부에 광범위한 침수피해가 발생된 것으로 확인되었다.
