# 재래시장 상가 분전반 및 전기안전감시시스템 개발 연구

(Development of Electric Safety Monitoring System and Cabinet Panel for Traditional Markets)

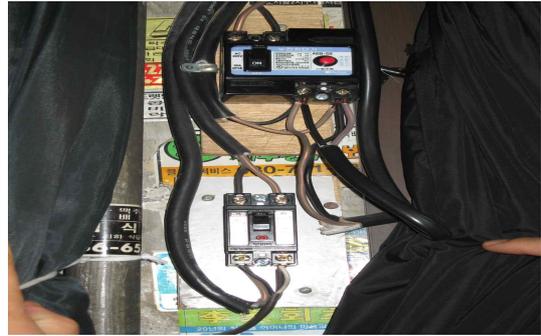
그림 1. 재래시장 차단기 설치 상태  
Fig. 1. Breaker situation at traditional markets

재래시장의 전기설비에 대한 실태를 조사하기 위하여 전국 재래시장 1,660여개 시장 중에 각 지역별로 서울지역 4개소, 강원지역 2개소, 부산지역 2개소, 대구지역 2개소, 광주지역 1개소, 전북지역 2개소, 경기지역 4개소 등 17개 재래시장 대해 실태조사를 분전반 분기 회로수, 화재 예방시설 등 23가지 종류에 대해 2008. 1. 7~1. 18일에 실시를 하였다[4]. 그중 일부 재래시장 상가에서는 그림 1과 같이 분전반을 설치하지 않고 누전차단기나 배선용차단기(MCCB)를 노출된

합판이나 벽에 설치하여 노출된 상태로 커튼이나 옷과 같은 상품을 진열하면서 차단기와 전선을 가려놓아 차단기나 전선의 접속부위에서 발생할 수 있는 스파크나 아크에 의한 화재위험성에 노출되어 있는 것으로 조사되었다.

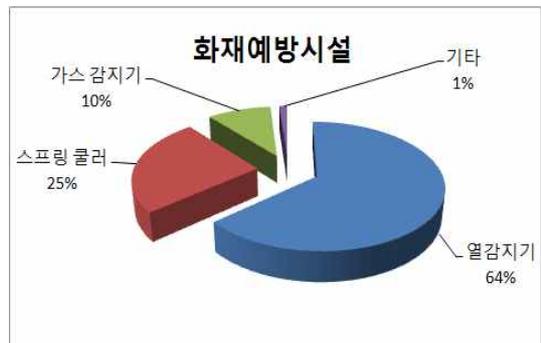
그림 2. 화재 예방 및 감시 시설  
Fig. 2. Protection and monitoring equipment of fire

그리고 상가의 화재예방 및 감시시설이 되어 있는 경우에 조사한 결과 그림 2와 같이 열감지기가 64[%]로 가장 많이 사용되고 있었고, 스프링클러가 25[%], 가스감지기 10[%], 연기감지기 등으로 사용되고 있는 것으로 조사되었다.

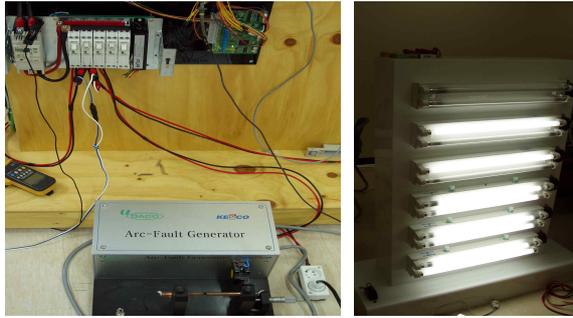
그림 3. 아크 시험 구성 및 전등 부하  
Fig. 3. Arc test system and lighting load

그림 3과 같이 전등 부하를 인가 한 상태에서 아크 발생시에 분기 차단기 On/Off 상태 확인과 아크에 대한 메인 보드 인식 및 분전반 LCD 화면에 아크 발생 확인 표시가 나타나는지를 확인하였다. 또한 그림 4와 같이 아크 발생시, 발생 시간, 발생 분기, 차단기 상태를 그림 5와 같이 전기안전감시시스템의 서버 Web 화면에서 표시되는지를 확인하였다.

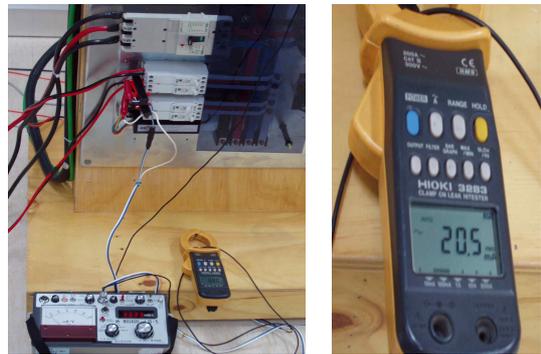
그림 6. 누전 발생 실험 구성  
Fig. 6. Test system of electric leakage generation

30[mA] 분기 차단기에 누전 발생기를 이용하여 누전 발생시 누전차단기 On/Off 상태 확인과 누전에 대한 메인 보드 인식 및 분전반 LCD 화면에 누전 발생 확인 표시가 나타나는지를 확인하였다. 그림 6과 같이 누전 발생 장치에서 누전 전류 증가시에 차단기에 설정된 전류에 도달하면 차단기가 작동이 되고 이에 대한 정보가 통신 시스템을 통하여 그림 7과 같이 서버

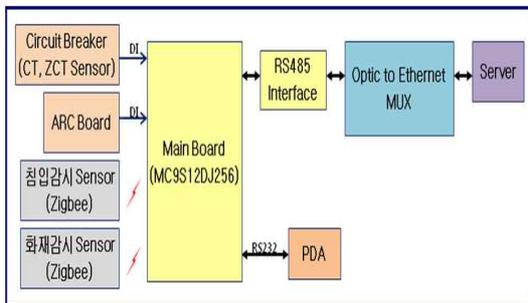
그림 8. 분전반 Data 전송 방법 및 통신 구성도  
Fig. 8. Transmission data of Cabinet panel and network system

재래시장 상가에 사용하는 분전반은 단상용 분전반(이후 전등 분전반), 삼상, 단상 겸용 분전반(이후 동력 분전반)을 사용하고 있다. 전등용 분전반과 동력용 분전반 등이 전기화재 방지를 위한 아크 검출 센서, 과전류 검출용 센서, 누설전류 검출용 센서와 분석 모듈을 포함한 센서로 신호출력이 가능하도록 제작을 하였다. 분전반 각 차단기의 과전류, 누설전류, 아크 신호와 트립 확인 등의 검출 데이터를 안전하게 서버로 전송하기 위하여 메인제어보드가 Serial로 송신하는 데이터를 받아서 “Optic to Ethernet MUX”를 통하여 서버로 전송하게 된다[6]. 침입 및 화재 감시 센서는 Zigbee 기반의 Device들이 무선으로 송신하는 데이터를 받아서 Serial로 변환하여 메인제어보드를 통하여 Server로 전송하게 구성이 되어있다. 또한 메인제어보드에서 검출하는 각종 데이터의 기준 값에 대한 경고 기준 설정 및 변경, 시간 설정 등을 PDA와 Serial 통

신을 이용하여 변경 또는 설정하도록 제작하였다. 그림 8은 상가 분전반의 Data 전송 방법 및 구성도를 나타낸 그림이다.

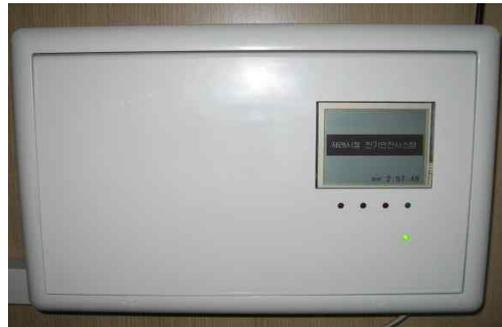
그림 9. 터치스크린 LCD 화면(전등 분전반)  
Fig. 9. Touch Screen LCD(Electric lamp cabinet panel)

또한 전등 분전반 및 동력 분전반 외부 케이스에 그림 9와 같이 터치스크린 LCD 화면을 구성하여 메인, 분기 차단기의 과부하 누전 등에 대한 현재 값 및 경고 현황 등에 대한 관련된 정보를 현장에서 확인할 수 있도록 제작하였다.

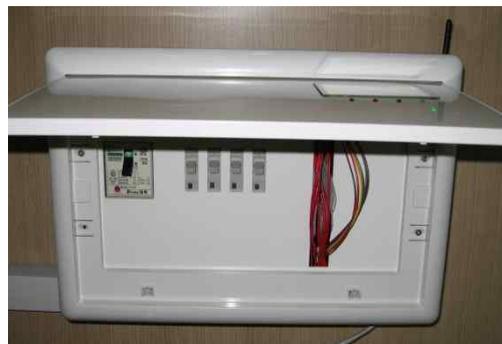
그림 10. 전등 분전반 외형  
Fig. 10. Shape of Electric lamp cabinet panel

전등 분전반의 사양은 Main 60[A] 차단기에 내부 센서 CT 2EA, ZCT 1EA로 구성되어 있다. 4회로 분기 차단기 사양은 정격 20[A], 내부 센서 CT 2EA, ZCT 1EA로 각각 구성되어 있다. 제품 크기는 W 355 \* H 220 \* D 85이다. 그림 10은 Test-Bed에 설치된 전등 분전반 사진이다.

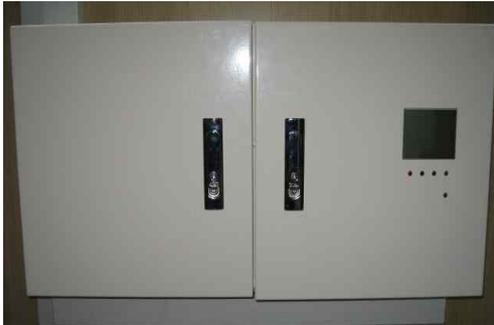
그림 11. 동력 분전반 외형  
Fig. 11. Shape of Electric power cabinet panel

동력 분전반의 사양은 메인 4P 100[A] 차단기와

MCCB 3P 50[A] 2회로, ELB 20[A] 5회로 분기로 구성이 되어 있다. 각 차단기 내부 센서에 CT와 ZCT가 구성이 되어있다. ELB 분기 차단기 내부 센서 CT 2EA, ZCT 1EA로 구성되어 있다. 제품 크기는 W 700 \* H 350 \* D 130이다. 그림 11은 Test-Bed에 설치된 동력 분전반 사진이다.

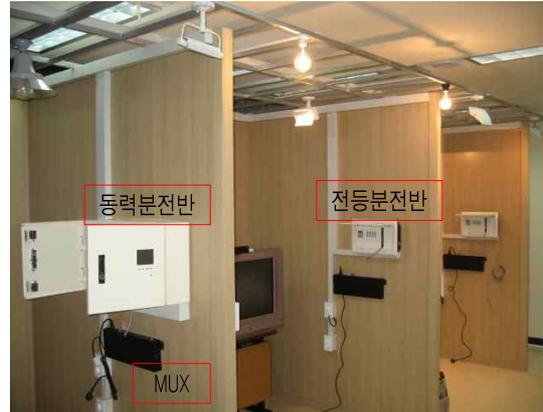
그림 12. 재래시장 Test-Bed 및 상가 분전반 구성  
Fig. 12. Test-Bed construction and cabinet panel of traditional markets

재래시장의 전기설비로 인한 화재예방을 위하여 그림 12와 같이 개발된 각 보호요소 제품과 통신 설비를 구성하여 Test-Bed를 구성하였다. 실증 실험을 위해 재래시장에서 사용되는 육절기, 제빙기, 골절기, 전등 부하(백열등, 형광등, 할로겐), 전열기, 반죽기, 냉장고 등 20여 종의 재래시장 관련 부하를 구입하여 제작된 Test-Bed 구성에 대한 신뢰성 실험을 진행 중에 있다. 개발되는 재래시장 전기안전감시시스템은 그림 13에서와 같이 광통신 USN 환경을 구축하고 상가 분전반 및 수배전반, 층분전반으로부터 수신되는 정보를 자체 서버에 기록, 유지, 보관하고 실시간으로 중앙서버로 전송하고 Event 발생시 PDA로 전송이 가능하여 현장 확인이 가능하도록 제작되어 있다. 전기안전감시시스템은 누설전류, 과전류, 아크고장 등에 의해 발생하는 신호들을 수집하여 분전반의 제어 회로에서 이를 일괄 분석하여 전기 화재 징후를 파악하여 분전반 내의 통신 회로를 통해 광 멀티플렉서(Optic-MUX)를 거쳐 그림 13처럼 시장의 서버와 메인서버로 전송이 된다.

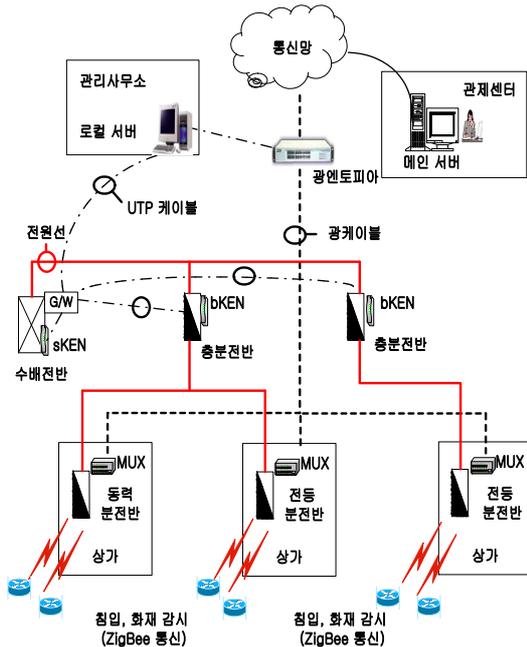
그림 13. 재래시장 전기안전감시시스템 Test-Bed 구성도  
Fig. 13. Electric safety monitoring system Test-Bed of traditional markets

광 멀티플렉서로 여러 통신 설비(ITV, iPhone, PC 등)를 한 통신선으로 사용할 수 있어 별도의 다른 통신선 시설은 필요가 없다[6]. 또한 이상 현상(Event)이 발생되면 PDA로 전송이 되어 현장담당자가 출동하여 전기재해를 예방할 수 있도록 체계적인 실시간 네트워크가 구성되도록 하였다.
