포장지역 강우유출수 관리를 위한 침투도랑 기술개발

Development of Infiltration System for Stormwater Management from Paved Area

요약 : 급속한 산업화, 도시화 및 경제성장으로 다양한 개발사업이 발생하였다. 다양한 개발사업으로 인하여 각종 오염물질이 발생하였으며, 발생된 오염물질은 자연적으로 형성된 물순환 시스템이 아닌 인위적으로 형성된 물순환 시스템으로 인하여 하천 및 호소로 직접 유입되어 수질이 악화되고 있는 실정이다. 강우시 다양한 토지이용에서 발생하는 비점오염원이 큰 원인으로 나타나고 있다. 본 연구는 강우시 발생하는 비점오염물질 처리를 위한 저류 및 침투기능을 포함하는 한국형 비점오염저감시설인 Eco-Bio Filter (EBF)를 개발하고자 한다. EBF 시설은 저류 및 침투기능을 포함하며, EBF Test-bed를 공주대학교 천안 캠퍼스 내에 설치하여 다양한 강우사상에 대하여 모니터링을 수행하였다. 현재 모니터링 결과를 활용하여 기술의 문제점을 분석하고 개선하는 과정이 진행되고 있으며, 본 연구에서는 개선된 EBF 기술을 제시하였다. 오염물질별 저감효율을 분석한 결과, 입자상 물질, 질소, 인, 중금속에 대하여 70% 이상의 높은 저감효율을 나타내었다. 이러한 연구결과는 향후 국내 강우특성에 맞으며 도시의 생태를 확장할 수 있는 새로운 비점오염기술을 개발하는데 기초자료로 활용될 것이며, 저영향개발(LID) 중 하나가 될 것이다.

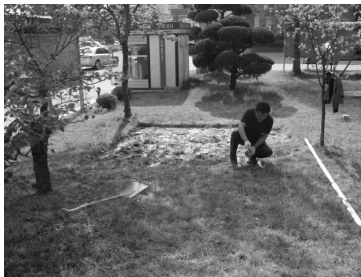
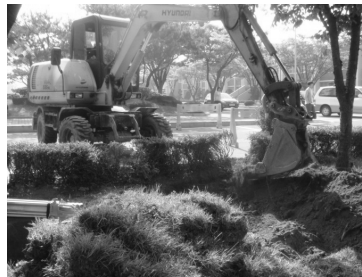
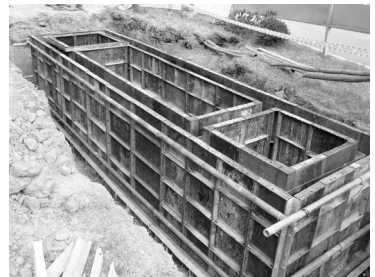
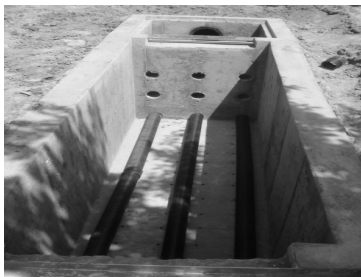
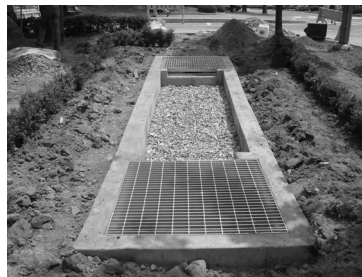
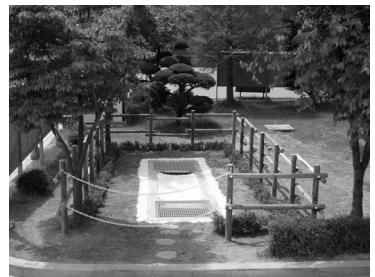
Figure 3. Construction photos showing the pilot EBF

그림 3에 EBF Test-bed를 설치하는 모습을 나타내었으며, 표 1에 시설의 주요 설계 제원을 나타내었다. 대상 유역면적은 520 m² 이며, 시설은 길이 5 m, 폭 1 m, 깊이 1.3 m로 3.85 m³의 시설 용량을 가지고 있다. 본 시설은 시간당 25 mm의 강우에 대하여 처리할 수 있는 용량으로 설계되었으며, 3시간의 수리학적 체류시간 갖는다. 또한 여재부는 모래, 자갈, 우드칩으로 충전되었으며, 공극

(a) site preparation and grading

(b) excavation

(c) bed erection

(d) perforated pipe installation

(e) media placement and compaction

(f) completed pilot EBF

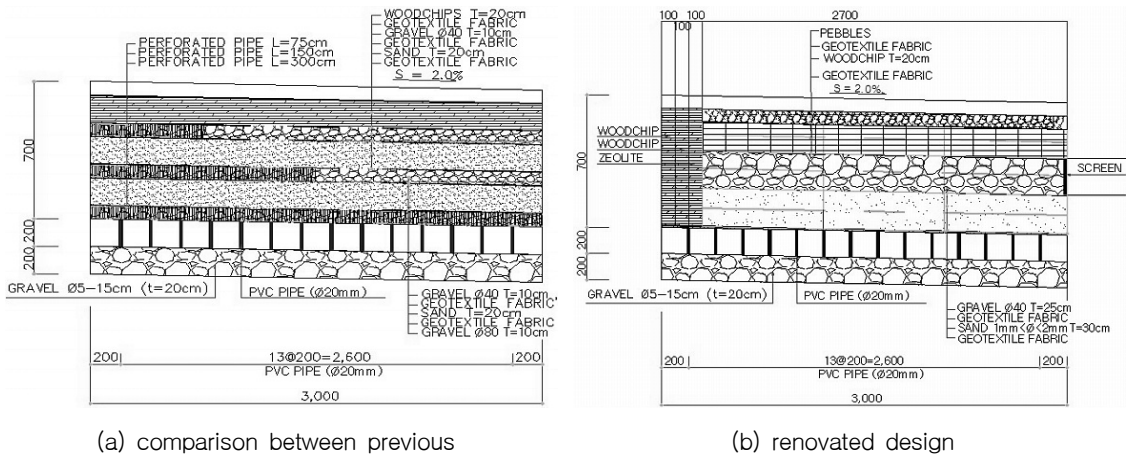
Figure 6. EBF in the bed media zone

부분을 변경하였다. 그림 6과 같이 체류시간을 증가하기 위해 여재부에 설치되어 있던 유공관을 제거하여 시설 용량의 일부를 증가시켰다. 또한 내부 여재를 모래, 자갈, 우드칩 순으로 배치하였으며, 여재부 앞단에 추가적으로 수직카트리지를 3개를 설치하였다. 수직 카트리지로 인하여 침전지를 통과한 강우유출수가 여재부로 유입되기 전 수직카트리지를 통과하면서 1차적으로 오염물질을 저감시킬 수 있으며, 이후 수직카트리지의 교체만으로도 여재부의 수명을 크게 향상시키며 유지 및 보수를 용이하게 할 수 있는 등의 장점을 기대할 수 있다.

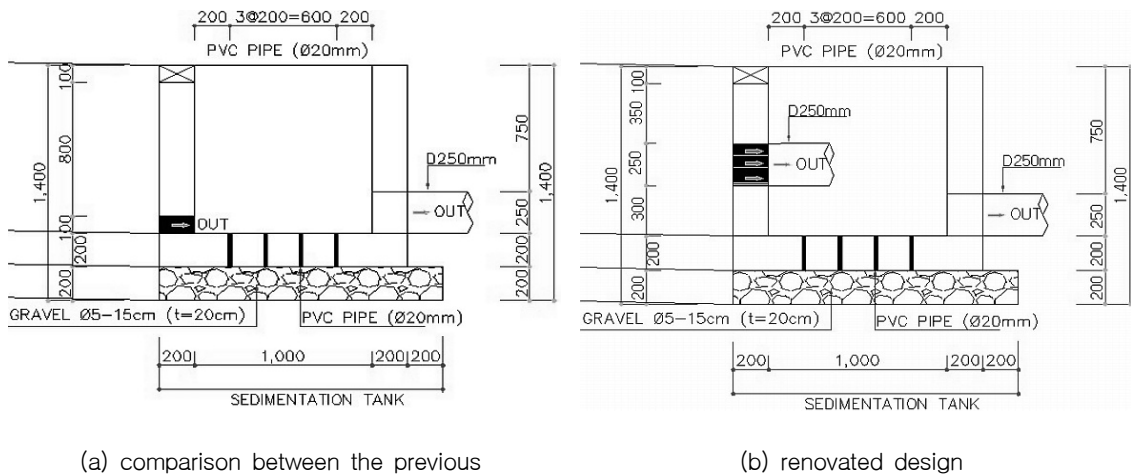
Figure 7. EBF in the final sedimentation zone

앞서 설명한 바와 같이 최종 침전지에서도 수리학적 흐름에 대한 문제가 발생하지 않을 것으로 판단하였다. 그러나 최종 유출수의 유량 측정 및 수질 평가를 위한 유출관의 위치가 적절치 못한 것으로 판단되어 이에 대한 시설 개선을 실시하였다. 그림 7과 같이 최종 침전지 하단에 위치하는 직경

10 cm의 PVC 유출관 3개를 바닥으로부터 30 cm 떨어진 위치에 직경 25 cm의 1개 PVC 관으로 변경하였다. 이러한 유출관의 위치 변경은 시설내 유입되는 강우유출수의 체류시간을 증가시켜 침전 효과를 증대 시킬 수 있는 것으로 예상되었다. 또한, 유출 파이프에 스크린을 설치하여 여재부에 구성되어 있는 자갈, 모래 등이 유실되는 현상을 최소화 하도록 하였다.

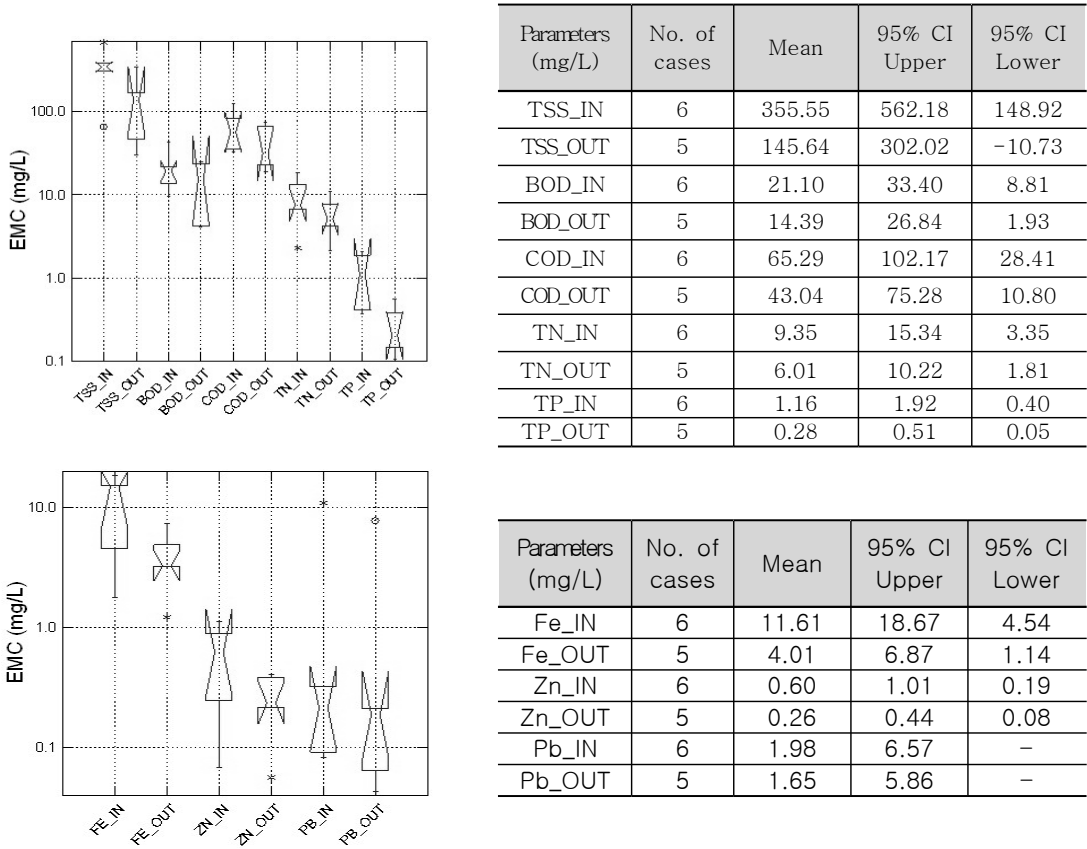
Figure 8. Statistics of EMCs

EBF 시설을 통해 저감된 TSS, TN, TP, BOD, COD_{Mn} 등에 대하여 산정된 유입 및 유출 EMC의 통계분석 결과를 그림 8에 나타내었다. EBF 시설의 유입수의 평균 EMC를 살펴보면 TSS의 경우 355.55 mg/L, COD_{Mn}은 65.29 mg/L, TN은 9.35 mg/L로 분석되었다. TP의 경우 1.16 mg/L, Total Fe는 11.61 mg/L, Total Zn은 0.60 mg/L, Total Pb는 1.98 mg/L로 나타났다. 유출수의 평균 EMC의 경우 TSS는 145.64 mg/L, COD_{Mn}은 43.04 mg/L, TN은 6.01 mg/L로 나타났다. TP의 경우 0.28mg/L, Total Fe는 4.01 mg/L, Total Zn은 0.26 mg/L, Total Pb는 1.65 mg/L로 분석되었다.

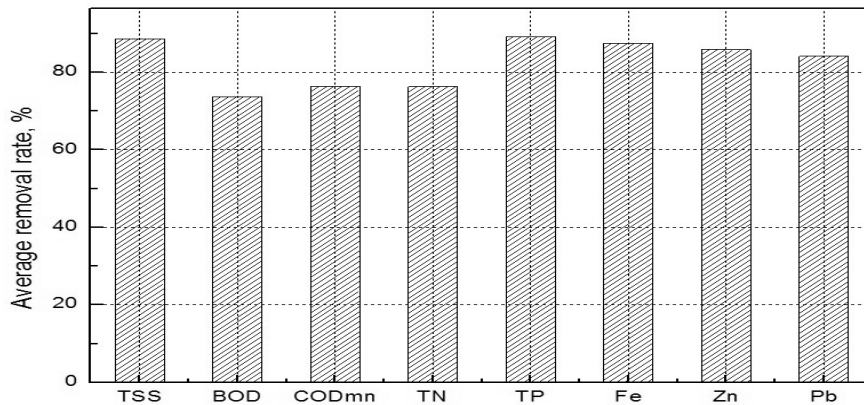
Figure 9. Removal rate constants in EBF with season

EBF 시설의 유입수 및 유출수로 산정된 EMC 값을 이용하여 오염물질별 저감효율을 산정하여 그림 9에 나타내었다. EBF 시설의 계절별 평균 오염물질별 평균 저감효율을 살펴보면 TSS의 경우

88.7%, COD는 76.4%, TN은 76.3%의 저감효율을 보였다. TP는 89.3%, Total Fe 87.6%, Total Zn 85.9%, Total Pb 84.1%를 나타내는 것으로 분석되었다.

Total Zn 85.9%, Total Pb 84.1%를 나타내는 것으로 분석되었다. 대부분의 오염물질 평균 저감효율이 70~80%로 높은 효율을 나타내었다.
