충격 손상된 카본/에폭시 복합재 구조의 패치 접착 보수 방안 적용 후 압축 강도 특성 평가

A Study on Compressive Strength of Carbon/epoxy Composite Structure Repaired with Bonded Patches after Impact Damage

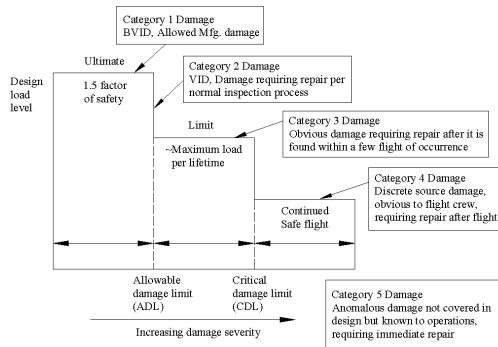
Fig. 1 Schematic diagram showing design load levels.

항공기 복합재 구조 설계 시 미국 FAA는 손상 허용에 관한 방침을 제안하고 있다. FAA가 제안한 복합재 항공기 구조의 주의 사항이 명시된 Advisory circular 20-107B[7] 지침을 살펴보면 다양한 손상 유형을 5개의 종류로 구분하여 손상 정도를 평가하고 있다. Fig. 1은 Advisory circular 20-107B에 명시된 설계 하중 단계에 따라 5개의 손상 유형으로 분류된 도표이다. 손상 단계 중 제 2 영역이 가시화된 손상(VID, Visual Impact Damage)으로서 이 영역부터 손상 부위에 대한 유지 보수가 수행되어야 한다.

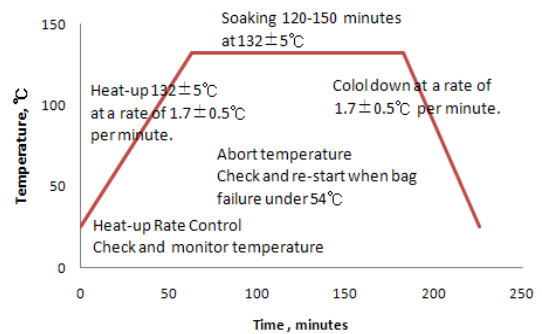
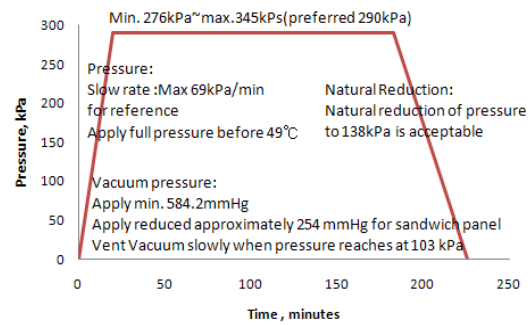
(a) Temperature

(b) Pressure

Fig. 2 Autoclave curing cycle.

적용된다. 날개 뿌리 부분이 총 100플라이(Plies)가 적층되며 끝 부분은 16플라이로서 경량화를 위해 적층수가 감소하는 형태이다. 본 연구에서는 날개 중앙 부위이면서 ASTM D7136[8]에 명시된 복합재료 충격 시험 규정의 권장 적층수인 32플라이를 선정하여 시편 시험을 수행하기 위해 오토클레이브를 이용하여 성형하였다. 시편의 적층 형태는 $[45^{\circ}/0^{\circ}/-45^{\circ}/90^{\circ}]_{4s}$ 이며 Fig. 2에 시편 제작에 적용한 경화 사이클을 명시하였다. 제작된 적층판으로부터 ASTM D7136을 참고하여 충격 손상 시편 규격인 100mm×150mm으로 절단하였다.

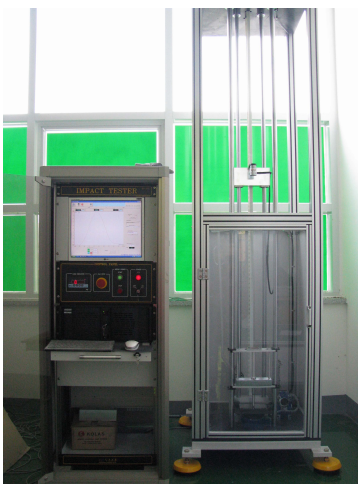
Fig. 3 Impact test equipment.

본 연구에 적용된 중량 낙하식 충격시험기는 일정한 질량을 가지는 충격체(impactor)를 이용하여 시편에 충격에너지를 가할 수 있는 시험기로서 Fig. 3에 그 전경을 나타내었다. 충격 방식은 충격에너지를 위치에너지로 환산하여 충격체를 계산된 에너지에 해당하는 위치로 이동시켜 낙하시킨다. 하단부 지지대에 클램프를 이용하여 시편의 외각 끝단을 구속하고 정중앙부위에

충격 에너지가 전달되게 된다. 충격체 질량은 4.19 kg이고 반구 충격체의 지름은 12.7 mm로서 ASTM D7136 기준에 의해 적용되었다. 저속 충격의 경우 통상 3 m/s 이하 영역으로 본 연구에서 적용한 충격 에너지 10J 이하는 충격체 질량 4.19 kg이 적용될 때 2.2 m/s 이하 영역에 해당한다.

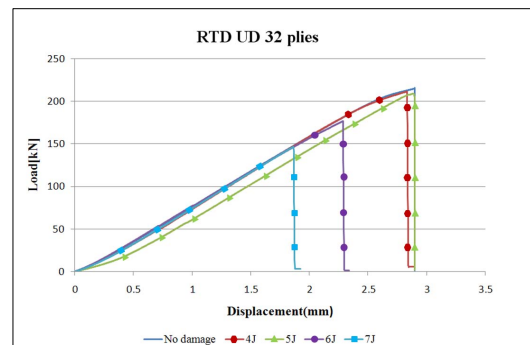
Fig. 5 Load-displacement curves after compressive test(RTD).

상온 조건에서 시편의 압축 강도 시험 결과 5 J 충격 손상 시편의 압축 강도는 손상이 없는 시편의 강도와 비교하여 4 % 저하되었다. 5 J 이상의 6 J 충격 에너지에서는 19 %, 7 J에서는 32 % 저하되었다. 수분 조건은 재료 제작사 환경시험 요구 조건을 참고하여 항온 수조에서 80 ℃로 60일 적용하여 시편 시험을 수행하였다. 수분 조건 시편 시험 결과 상온 조건의 손상이 없는 시편의 강도보다 5 % 감소하였으며, 4 J의 충격 손상에서 11 % 감소하였다. 5 J의 충격 손상에서는 17 % 감소하였으며, 6 J에서는 31 %까지 감소하였다. Fig. 5는 상온 조건의 손상 후 압축 강도 시험 결과이며, Fig. 6은 수분 조건에서 시편의 손상 후 압축 강도 시험 결과이다. Table 1에 단계적 충격 손상별 강도 감소율 비교 결과를 명시하였다.

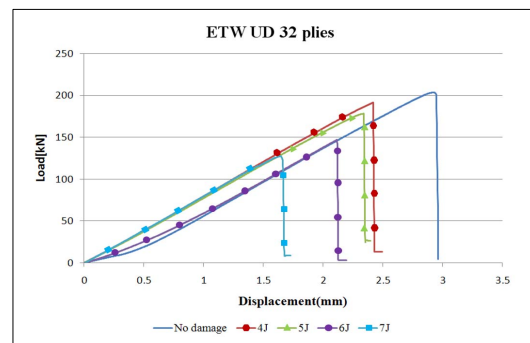
Fig. 6 Load-displacement curves after compressive test(ETW).

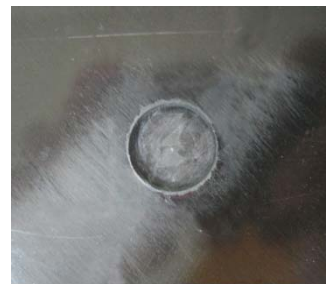
Fig. 8 Removal of impact damaged zone.

수리 방안을 적용하기 위한 시편의 충격 손상은 동일한 방법으로 ASTM D7136에 의하여 수행되었으며, 시편의 정중앙에 충격 손상을 가하였다. 시편의 손상 수리를 위하여 충격 손상 부위를 중심으로 15 mm 직경으로 가공 후 접착제와 패치를 적용하였다. UD 시편의 충격 손상 부위 유지 보수 방안 적용 과정은 Fig. 8~10에 그 순서대로 나열하였다. 손상 수리 구조의 압축 강도 결과와 손상 전 시편의 압축 강도 시험 결과 비교를 위하여 ASTM D7137에 의하여 압축 강도 시험을 수행하였다.

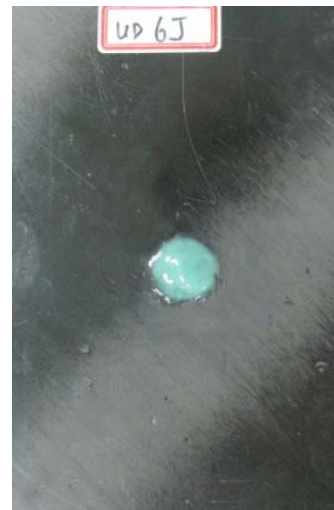
Fig. 9 Application of adhesive on removed area.

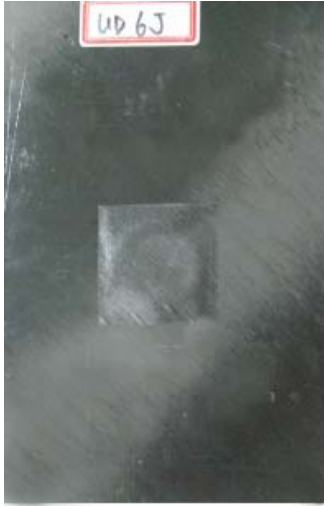
Fig. 10 Application of external patch.

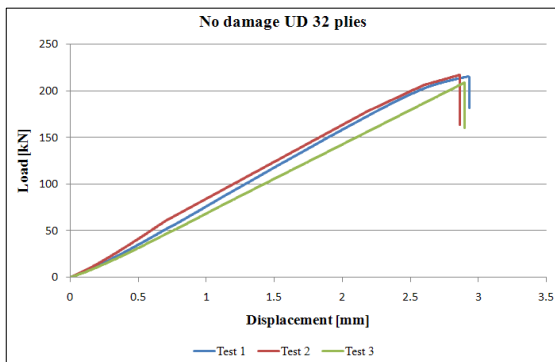
Fig. 11 Load-displacement curves of compressive test without damage.

손상 전 시편은 평균 214.10 kN의 압축 하중에서 시편이 파괴되었으며, 수리 후 시편은 평균 195.22 kN의 하중에서 파괴되었다. UD 적층판 구조 시편의 손상 전과 유지 보수 후 압축 강도 시험 결과 손상 전 시편 강도의 91.19%까지 회복 되는 것으로 확인되었다. Fig. 11은 손상이 없는 UD 적층판 시편의 압축 강도 시험 그래프이고, Fig. 12는 손상 후 유지 보수 방안 절차를 적용한 시편의 강도를 분석한 하중-변위 그래프이다.

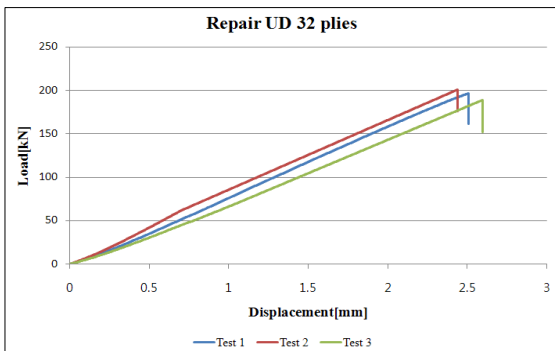
Fig. 12 Load-displacement curves of compressive test after repair.

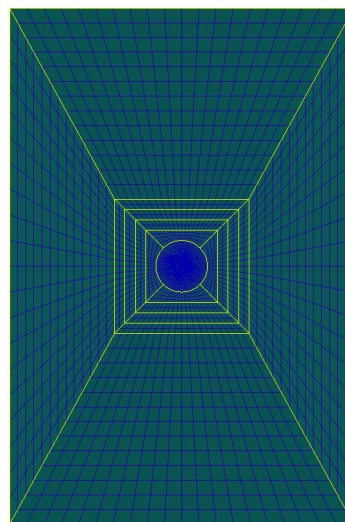
Fig. 13 FEM modeling of repaired carbon/epoxy laminate.

UD 적층판 시편의 손상 부위 수리 방안이 적용된 구조의 유한 요소 모델링을 위하여 손상된 부위를 중심으로 원형으로 제거된 부위를 모델링하고 제거된 부위 상부에 패치 적용 부위를 모사하여 패치 적층 형태를 구현하였다. 총 3,677개의 4절점 셸(shell) 요소를 사용하여 해석의 정확성을 위해 손상 부위는 요소수를 늘려 다른 부위보다 더 많은 요소를 적용하여 모델링을 수행하였다. 경계조건은 시편의 하단 부위를 고정 경계 조건으로 적용하고 상단부에서 시편의 길이 방향으로 하중을 적용하였다. 이는 시편 압축 시험과 동일한 형태를 모사하기 위하여 경계 조건과 하중을 분석하여 적용하였다. 시편 손상 부위는 시편 시험 단계에서 원형으로 제거하였으므로 제거된 영역과 동일한 영역을 원형으로 모델링하고 접착제의 물성치를 적용 가능하도록 하였다. 또한 손상 영역을 중심으로 사각형의 유지 보수 패치 4 plies 가 적용되기 때문에 사각형의 패치 형상을 모델링에 반영하여 그 영역에서는 패치 두께만큼 적층수가 증가되도록 하였다.

Fig. 13은 유한 요소 해석을 위한 격자 생성 결과를 보여 주고 있으며, 경계 조건은 시편 시험 조건과 동일하게 시편의 하단 부위 고정 경계조건을 적용하고 상단부에서 시편의 길이 방향으로 하중을 적용하였다.

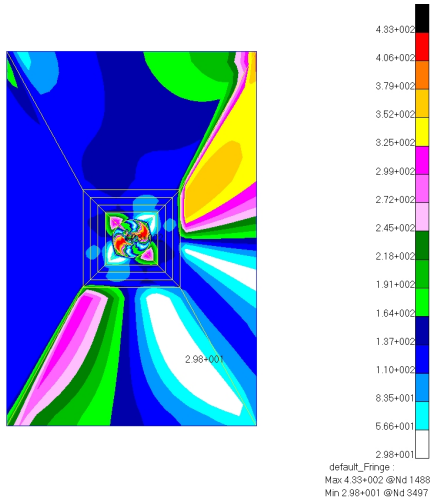
Fig. 14 The result of finite element analysis (45°).

UD 적층판의 손상 수리된 구조의 유한 요소 해석 결과를 분석하여 각 층의 응력 검토 결과에 대한 평균 강도를 계산한 결과 432.00 MPa로 확인되었다. 시편 시험 결과는 400.30 MPa로서 유한 요소 해석 결과와 유사한 결과임을 확인하였다. 따라서 본 연구를 통해 제시한 유한 요소 구조 해

석 모델은 향후 시편 시험 이전에 경향 분석을 위해 타당한 모델임을 확인하였다. Fig. 14는 1번째 층인 45°방향의 응력 분포이며, Fig. 15는 2번째 층인 0°방향의 응력 검토 결과이다. 이는 시편 시험 단계에서 스트레인게이지를 통해 획득된 응력과 비교하였다. Table 2에 손상 전과 유지 보수 후 강도 시험 결과와 해석 결과를 명시하였다.
