심곡서원의 조영과정과 배치에 관한 연구

- 사료 및 발굴조사결과를 중심으로 -

On the Site Plan and History of Simgok seowon Confucian Academy

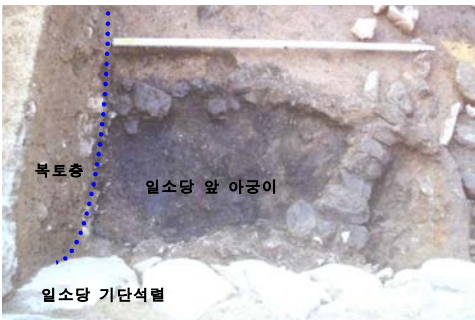
<사진 2> 일소당 앞 아궁이 내부 조사 후 근경

2004년 발굴조사시 일소당 전면 계단석 북쪽에서 소토 흔적과 건물지의 아궁이로 추정되는 유구가 남아있어 이전 강당의 온돌방과 관련된 흔적으로 추정된 바 있다(사진 2).

실제로 서원 강당은 일반적으로 온돌방과 마루로 구성되는 점을 감안할 때, 현재 마루(정면 3칸, 측면 3칸)로만 구성된 강당 이전의 강당지 아궁이로 추정되며, 뒤에 언급할 동·서재지(1·2차)와 동일한 층위상에 위치하며 배치축도 상관성을 갖고 있음을 알 수 있다.

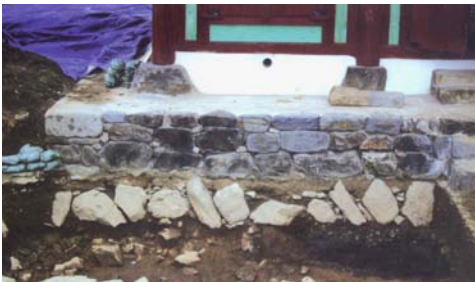
<사진 3> 일소당 기단(상-1974년, 하-2004년)
(자료: 경기문화재단연구원, 앞의 보고서, 2007)

이밖에 2004년 발굴조사지역인 일소당 정면 기단 하부에서는 옛 강당지의 흔적 외에도 현재의 강당 기단이 해체 정비된 흔적을 확인할 수 있었다(사진 3).

곧, 옛 강당지는 근래 복원 정비(표 1)로 인해 상당 부분 유실되어 소토부와 유구 일부만 남아 일소당 하부로 연결되는 것을 확인할 수 있고, 현재 기단은 1999년 이후 해체 복원된 기단으로, 그 하부에는 1999년 실측조사 당시의 기단(1974년도에 보수된 기단)을 헐고 아래한 단만 비슷한 느낌으로 복원한 후(2004년도에 하부에서 노출된 기단) 그 위에 지금의 기단 모습으로 해체 복원하였음을 알 수 있었다.

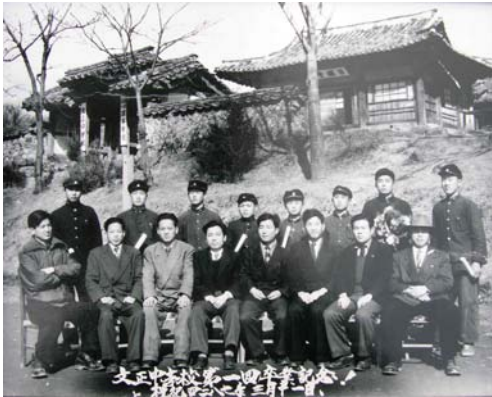
1954년에 촬영된 문정중학교 제1회 졸업사진(사진 6)은 이 시기 심곡서원의 변화 모습을 추정케 하는 단서를 제공한다. 6·25전쟁 후 일소당과 외삼문 등 건물은 남아있으나, 일소당은 문창이 개조되어 학교 건물로 사용하기 위해 유리가 끼인 창호로 바뀌었고, 일소당과 외삼문 사이에 있어야 할 동·서재는 철거된 것으로 나타나며, 담장도 파괴되어 있는 모습을 볼 수 있다.

<사진 6> 1954년 심곡서원 모습
(자료 출처: 심곡서원 제공, 문정중학교 제1회 졸업사진, 문창이 개조되고, 전면 출입이 이루어졌음을 알 수 있다.)

다만 「심곡서원도」(그림 2)에 그려진 강당의 문창이 1954년 문정중학교 1회 졸업사진(사진 6) 뒷배경으로 보이는 일소당의 개조된 문창과 상통하는 모습을 보이고 있어 이 무렵 간행된 서원지로 추정된다.

1974년 보수공사 당시 발견된 「심곡서원도」(그림 2)에는 강당과 외삼문 사이에 재사인 거인재와 유의재가 있고, 앞에서도 언급하였듯이 1953년 개교 이래 강당·치사재와 더불어 문창을 개조하여 교사로 사용하였다가 신축교사 2동을 건립하는 과정에서 동·서재를 해체하여 철거하고 대지를 정리하면서 크게 손실되어 터만 남게 되었다고 한다. 이는 1954년 문정중학교 제1회 졸업사진(사진 6)에서 확인된다.

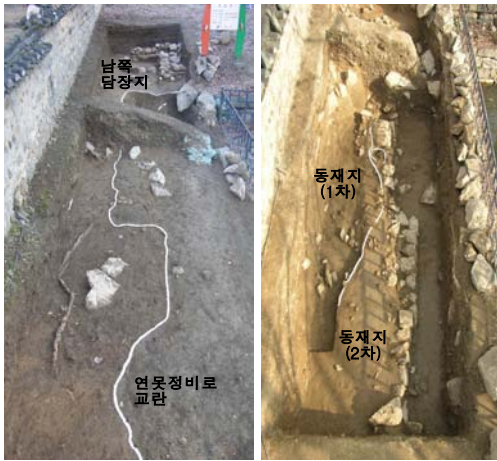
동재지는 최근에 이루어진 연못지 및 담장지 정비(표 1)로 극심하게 훼손됨에 따라 기단석렬 2기만 일부 확인되어 전체 규모나 평면 구성은 확인할 수 없었다.

<사진 7> 동재지 발굴 전·후 전경(W→E)
(左: 최근 연못·담장 정비공사 후 복토된 전경, 右: 초석은 유실되고 두 차례 기단석렬만 남음)

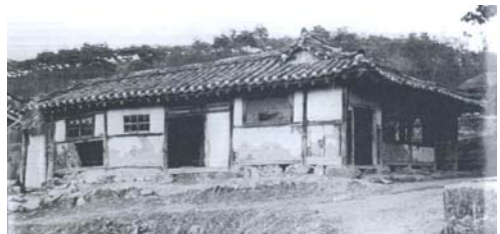
<사진 8> 1974년 고직사 철거전 모습

1974년 보수공사 문건(1974. 07. 12)을 보면, “그간 관리 소홀로 고직사의 벽체 부분과 지붕의 기와 및 양벽 등이 탈락되었으며 부식된 기둥은 15도 각도로 기울어져 도괴 직전에 있는 바 본도 예산 형평상 보수가 불가능 할 뿐 아니라 본 문화재 보존상 필요한 건물이 아니므로 철거하여 주위를 정화하고자 한다”는 보수공사 설계승인 신청 공문을 볼 수 있다. 당시 고직사의 현황은 건평 25.47평(84.06㎡)인 한식 목조기와 합각지붕 백골집으로 건축연대는 약 50년 전에 건축되었으며 철거전 사진(사진 8)이 첨부되어 있다.

이 사진은 일소당쪽에서 치사재와 고직사를 바라보고 찍은 것인데, 이후 1974년도 준공사진과 1982년도 보수공사 배치도에서 치사재가 원 위치에 그대로 남아있는 점으로 보아 이

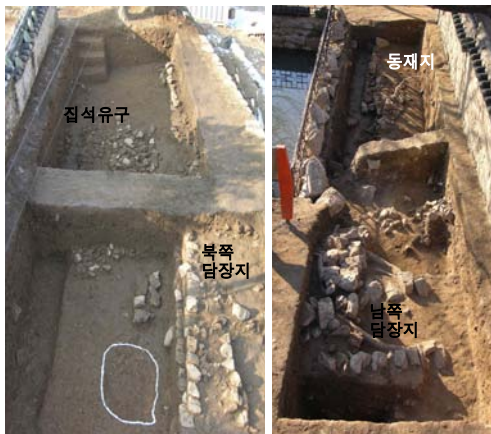
<사진 9> 북쪽 담장지와 남쪽 담장지 전경

토층 및 위치상으로 볼 때, 북쪽 담장지는 서재지(2차)와 같은 시기에 건립된 것으로 보이며, 남쪽 담장지는 동재지(2차)가 멸실된 후 복토된 대지상에 축조된 것으로 나타났다.

이 두 담장지는 축조방법상으로도 차이나나 같은 시기에 조성되지 않았음을 알 수 있다. 북쪽 담장지는 지대석을 깔아주고 15~20cm 정도 퇴물려 쌓은 후 양단은 면맞춤하고 내부는 소형할석으로 채운 반면, 남쪽 담장지는 자연석 2매로 별도의 속채움 없이 양단 면맞춤하여 축조하였다.
