조선시대 결성읍성(結城邑城) 연구

주제어 : 읍성, 조선시대, 결성읍성, 복원

A Study on Gyeolseong-Eupseong of the Joseon Dynasty Period

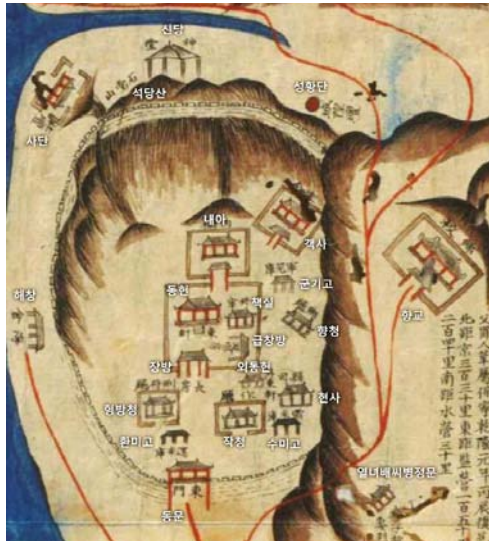
<그림 6> 1872년 지방지도 결성현지도(부분)

다만, 1872년 지방지도 결성현지도¹⁶⁾는 여타의 지도들과 비교하였을 때 성의 축조방식이 평지읍성처럼 단순하게 표기하지 않고 지형을 고려하여 산성과 평지성을 조화롭게 축조하였음을 표현하고 있다는 점과 성 내부 시설물에 대해 객사, 관아 그리고 향교정도에 한정되어

결성현 지도는 지도표기방식에 있어 현대지도의 제작 방식과 달리 물리적 향(자북)을 기준으로 작성하기보다 동문을 정문(주진입문)으로 인식한 이 지역 주민들의 공간인식에 맞춰 제작되어 진 것으로 보인다. 실제 석당산, 모산만, 향교, 정려 등의 위치 등을 현대지도와 비교하여 보면, 지도의 장축(세로)이 동서방향과 거의 일치하고 있다. 또한 성의 전체적인 지형 표현 역시 석당산을 중심으로 서고동저형의 지형과 동일하게 표현되고 있으며, 동쪽 평지를 중심으로 관아시설들이 배치되어 있음 또한 현재와 다르지 않다. 1872년 지방지도의 이러한 제작 방식은 홍주지도, 연산현지도 등 여러 곳에서 확인된다.

있던 것과 달리 상세하게 표기하고 있다. 성내 시설물로는 객사(客舍), 군기고(軍器庫), 급창방(吸唱房), 내아(內衙), 동문(東門), 동헌(東軒), 수미고(需米庫), 외동헌(外東軒), 작청(作廳), 장방(長房), 책실(冊室), 현사(縣司), 향청(鄉廳), 형장청(刑將廳), 환미고(還米庫) 등이 주변 담장, 문과 함께 표기되었다. 성곽 주변 시설도 표기하였는데 향교(鄉校), 신당(神堂), 성황단(城隍壇), 사단(社壇), 해장(海倉), 호자고판관장공명역처열녀배씨병정문(孝子故判官張公溟翊妻烈女裴氏并旌門) 등을 표기하고 있어 주변 시설들에 대한 정보를 함께 가지고 있어 현재까지 알려진 고증자료 중 지도제작 당시 결성읍성의 정보에 대해 가장 상세하게 다룬 매우 주요한 사료다.

또한 주목할 만한 것은 동헌, 객사 등의 위치표시가 현재와 동일하게 표현되어 있다는 점인데, 이는 기타 건물들의 위치관계를 파악하는 자료로서 큰 가치를 가진다. 그러나 담장의 구성, 문루의 유무, 동문의 형식, 창고건물 등의 간단한 건축적 특징만을 파악할 수 있는 정도일 뿐 건축물의 정확한 규모 및 양식 등의 파악을 위해서는 발굴조사를 통한 보다 정밀한 연구가 필요하다.

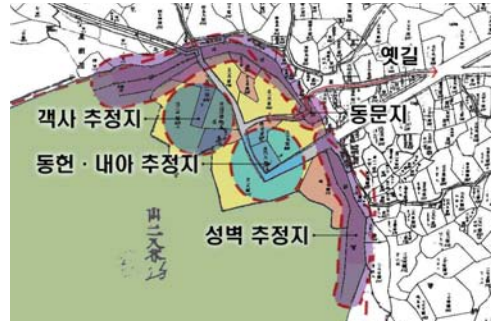
<그림 7> 일제강점기 지적도

있어 이를 확인한 결과 성안지역은 대부분의 토지가 국유지로 객사를 초등학교로 변용하기 이전의 성벽의 위치를 확인 할 수 있었다. 또한 지적도 상에 나타난 동문바깥 옛 골목길이 현재까지 남아 있어 성 밖 저자의 옛길의 흔적을 찾을 수 있다. (그림 7)

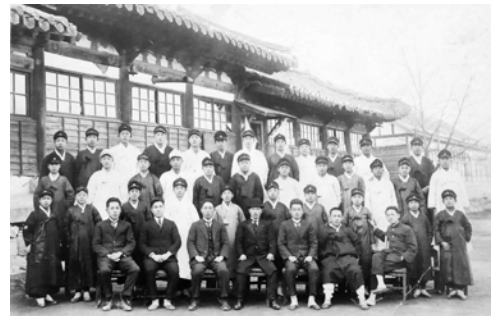
<그림 8> 1928년경의 객사전경

또한 객사는 일제에 의해 학교로 변용되면서 주요 구조부를 제외한 부분은 개조하여 새로운 기능에 맞게 개조하여 사용하였음을 사진을 통해 확인 할 수 있었다. (그림 8)

22) 결성관(객사)의 모습은 그림 8에서 확인되는 결성공립보통학교 14회 졸업기념(1928년경) 사진에 가장 잘 남아있는데 당시까지 거의 원형을 유지하고 있었던 것으로 추정된다.

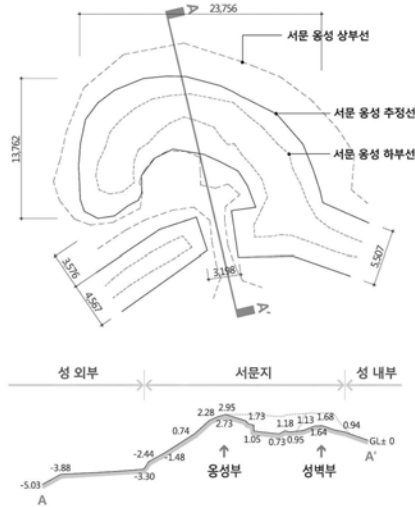
<그림 11> 서문지 실측도

서문지의 문폭은 약 3.2m로 측량되었으며, 능선을 따라 성벽이 굴절되는 지점의 경사지에 반원형의 옹성을 설치하였다.
