구한말 서울 정동의 러시아공사관에 대한 복원적 연구

A Study on the Restoration of the Russian Legation in Jeongdong Seoul in the Latter Era of Choseon Dynasty

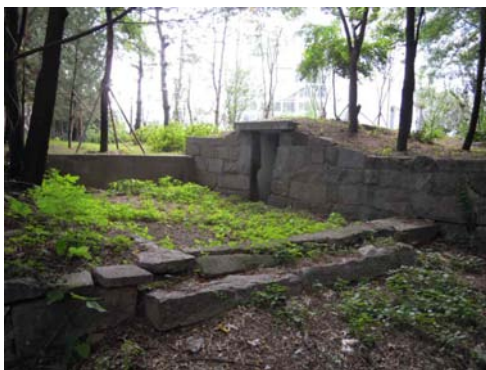
1981년 발굴조사한 성과는 현존하는 탐과 탐 서측 약 5m, 동측 약 5m X 10m의 부속건물 외벽체 하부 줄기초 유구(화강석 지대석)와 동북쪽 20m 거리의 지하 3m 지점에 있는 지하밀실(7m X 4m의 장방형 평면에 돌과 적벽돌로 조적)과 지하통로이다.

지하통로의 폭은 45cm(상부는 1m로 V자형 단면), 길이 20.3m이다. 통로 중간지점은 폭 50cm, 길이 5m로 확장되어 있는데, 이는 통행인이 급히 왕래할 때에 대기할 수 있는 공간을 마련하기 위해서였던 것으로 보인다.

<그림 5> 지하밀실 및 비밀통로의 유구

동북쪽 20m 거리의 지하밀실(7m X 4m)과 지하통로(길이 20.3m)의 유구는 바로 호위대 막사의 지하에 위치하고 있어 호위대 막사와 공사관 본관을 연결하는 비밀통로로 추측된다. 그간 잘못 알려져 온 바와 같이 “아관파천 시 고종이 이 통로를 이용하였고, 통로는 경운궁까지 연결되었다”는 설은 주변을 모두 발굴 조사하지 않은 상태에서 신빙성이 떨어지며 아관파천시의 상황²⁴⁾과 지형상태로 볼 때 경운궁과 연결된 통로로 보기에 무리다. 왜냐하면 여기서부터 경운궁 쪽은 사방으로 10 여m 떨어지는 급경사이며, 경운궁과는 미국공사관 구역을 거쳐 250여 m나 떨어져 있기 때문이다.

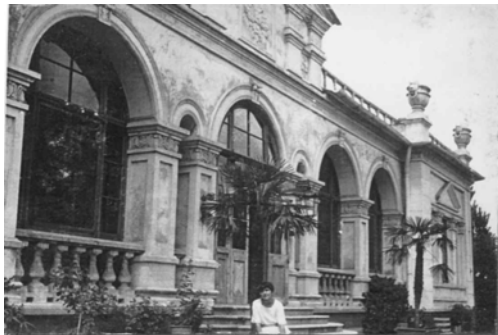
<그림 13> 1920년대 초의 근점사진(러시아외교관 Sergei V. Thirkine의 사진, 타짜야나 제공) 정면 아케이드 아래에 창을 덧달았음을 알 수 있다.

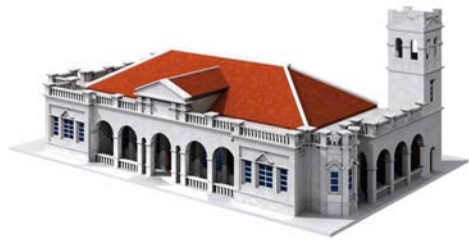
이러한 사진자료와 지도를 바탕으로 제작한 3D 모형(한국콘텐츠진흥원 발주로 명지대학교 디지털 아카이빙연구소에서 제작)도 중요한 참고자료가 될 수 있다. 2007년 문화원형 창작 소재 개발사업으로 수행된 "구한말 외국인 공간 정동"은 배치와 평면분석이 미흡하고, 디테일, 축척(scale)이 정밀하지 못하지만 구러시아 공사관 건물을 입체적으로 이해하는데 도움이 된다.

<그림 15> 구러시아공사관 3D 모형(2007)

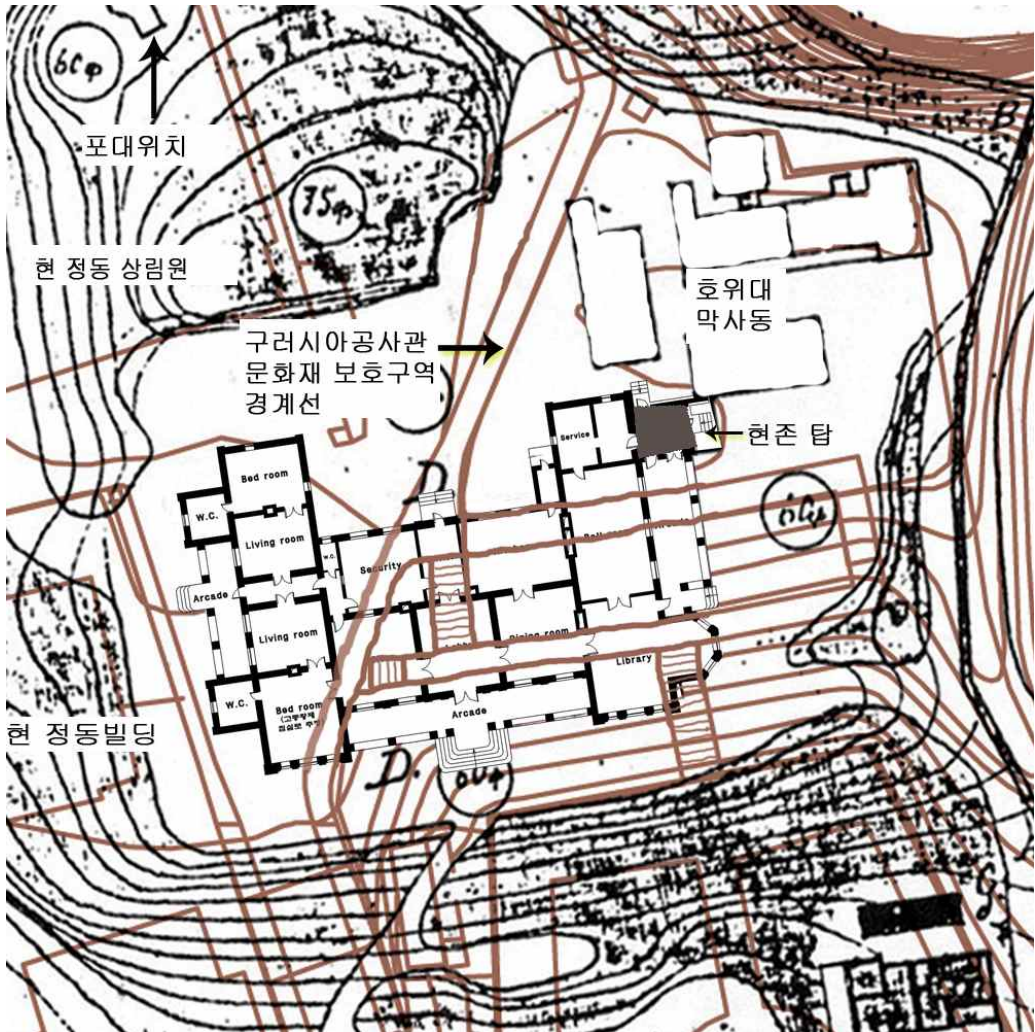
1899년 도면(배치도)을 기준으로 하였을 때 공사관은 언덕의 제일 높은 지점(레벨 54.3m)에 본관을 남향으로 배치하고, 남쪽으로 140m 떨어진 공관로(정동길)와 만나는 지점(레벨 37.4m)에 개선문 형태의 정문을 두었다. 정문에서 본관까지는 동측 대지 경계선 담을 따라

약 4m 폭의 가파른 진입 경사로가 약 나 있었으며, 약 170m 길이의 경사로 거의 끝 부분에는 미국공사관을 동서로 가로지르는 길(현재는 부대사관저 내부도로)과 연결된 지점에 협문이 나 있었다.

정문을 들어서면 서측에 두 개의 건물군(기와한옥)이 약 1.5m 레벨차를 두고 있으며, 그 뒤로 넓은 마당이 있고(레벨 45.8m), 마당 우측에 한 채의 한옥, 그리고 약 8.5m 더 높은 지점(평평하게 정지된 언덕, 레벨 54.3m)에 본관과 본관의 동북측 후면에 3동의 부속건물(단순한 형태의 막사)이 배치되었고, 그 뒤편은 약 4.2m 더 높은 작은 동산(레벨 58.5m)이 있었다. 동산 바로 아래는 북쪽(새문안길)을 향해 포대 병커(엄폐진지)가 설치되었다.

레벨 45.8m의 넓은 마당은 옥외행사를 위한 광장역할을 하며, 이 마당에서 본관 정면 현관에 이르는 폭 2m의 경사로가 비스듬히 나왔다. 이 마당에서 볼 때 8.5m 더 높은 대지위에 선 본관은 매우 웅장하게 보였을 것으로 추측된다. 이 마당의 남서쪽 구석에는 긴 건물이 보이는데 이것이 군사용 마사(馬舍)²¹⁾가 아닌가 추측된다.

공사관 초입의 정문은 개선문형식의 벽돌조 건물로 정면과 양 측면 3면이 아치로 개방되어 있고, 북측 후면에 두 짝의 문이 달려있다. 그리고 좌측에 수위실을 두었으며, 담장 너머의 첫 한옥은 정문을 통하지 않고 공관로(정동길)에서 바로 출입할 수도 있는데, 가운데 일자형 평면의 한옥과 뒤에 작은 부속채가 있다. 이 한옥은 공사관에서 사용하기도 하고 때론 임대하기도 하였던 건물이다.²²⁾

<그림 20> 구 러시아공사관의 배치도(갈색은 현황 등고선과 경계선을 표시함)

공사관 건물의 좌측익랑 부분은 현재 정동 상림원과 정동빌딩의 전면 도로 가운데 위치하고, 중앙부와 우측 익랑의 대부분은 현존하는 탑 전면의 경사지에 위치한다. 현재 남아있는 탑 주변의 초석유구와 지하통로 및 지하밀실은 호위대 막사동의 초석 및 지하통로로 추정된다.

그리고 이 한옥 뒤편 1.5m 높은 대지의 한옥은 일자형 사랑채와 ㄷ자형 안채, 그리고 부속채로 구성되어 있는데 이 건물은 한국인 통역관, 정교회 신학생, 정교회 사제 등이 사용하였던 건물로 추정된다.

사용하였으며, 공사관 북동쪽에 있는 3개의 건물(양관)은 호위대장과 호위대가 사용하는 막사로 추정된다. 당시 100명이 넘는 러시아 군인이 공사관에 상주하였다.²³⁾

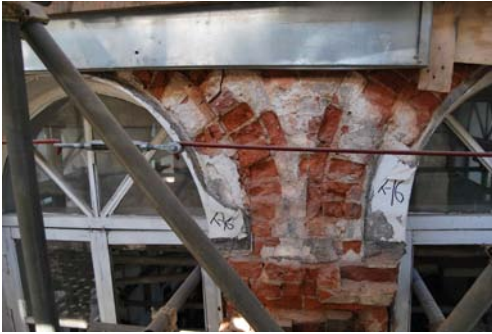
공사관 본관은 적색벽돌의 조적조 건물인데 외벽은 화강석 줄기초 위에 벽돌 2장 쌓기로 하였으며, 회반죽으로 마감하였다. 대한제국 시에 한국에 체류했던 프랑스 고고학자 에밀 부르다레의 방문기에 나오는 ‘붉은 벽’에 대한 언급²⁸⁾ 때문에 원래는 적벽돌 노출이었는데 나중에 보수할 때 회반죽으로 마감하지 않았을까? 하는 의문도 있지만 잔존한 탐부의 보수 공사 시 확인한 결과 원래부터 회반죽으로 마감하였음을 확인하였다.

<그림 24> 탐부 아치창의 조적과 회반죽 마감

즉 아치나 몰딩부의 조적상태가 몰탈 마감 없이는 불가능할 정도의 조악한 상태였으며, 마감줄눈의 흔적을 찾아볼 수 없었기 때문이다. ‘붉은 벽’은 아케이드 안쪽 벽²⁹⁾을 지칭한 것으로 보이며 사용된 벽돌은 65mm X 120mm X 250mm 규격의 러시아제 벽돌로 보인다.

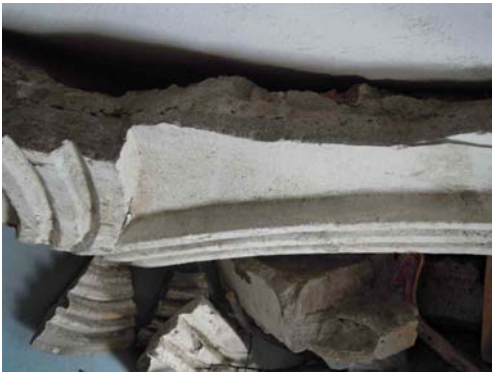
<그림 25> 회반죽 몰딩 파편들

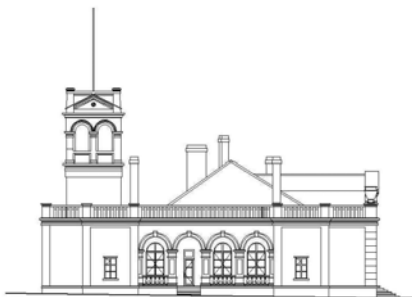
<그림 29> 서측 입면
