## 필댐의 파이핑 재현시험시 전기비저항 변화 분석

### Analysis of Electrical Resistivity Change in Piping Simulation of a Fill Dam

안 희복<sup>1</sup> Ahn, Hee-Bok  
임 희대<sup>2</sup> Lim, Heui-Dae

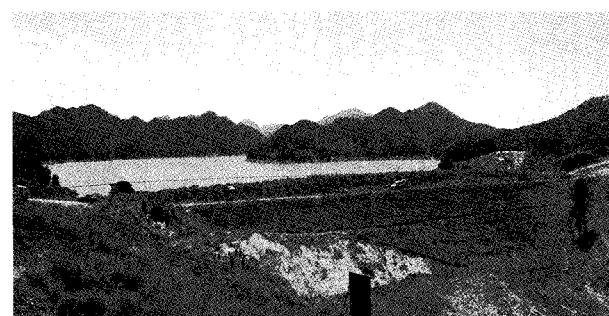
그림 4. 부댐 및 가물막이 댐 전경

가는 시공 중에는 최적함수비를 -2%에서 +5%범위내로 관리하였으나 완공후 담수로 인하여 함수비가 증가하였기 때문으로 판단된다. 제체의 구조적 안정성에 영향을 미치는 점착력과 내부마찰각의 경우 내부마찰각은  $20^\circ$ 에서 평균  $23^\circ$ 로 약 17%정도 증가한 경향을 보여주고 있으며, 점착력의 경우는  $4.0t/m^2$ 에서  $1.1t/m^2$ 으로 작아졌으나, 재성형 시료에 대한 UU시험의 경우 평균  $3.3t/m^2$ 의 점착력을 보였다. 그림 4는 하류에서 바라 본 부댐의 전경이며 부댐과 저수지 사이의 성토구조물은 부댐해체를 위해 설치한 가물막이 댐이다.

탐사측선은 댐마루 측선은 상류사면에 인접하여 측선이 위치하고 있으며, 하류사면측선은 소단에서 3m 떨어져 위치하고 있다. 그림 4에서 하류사면에 위치한 PVC 케이싱은 필터층을 관통하여 코아존까지 위치하고 있다. 따라서 주입시험 결과는 하류사면 측선결과보다 댐
