## 지상 LiDAR를 이용한 토석류 발생에 의한 침식, 퇴적량 측정

### Analysis of Erosion and Deposition by Debris-flow with LiDAR

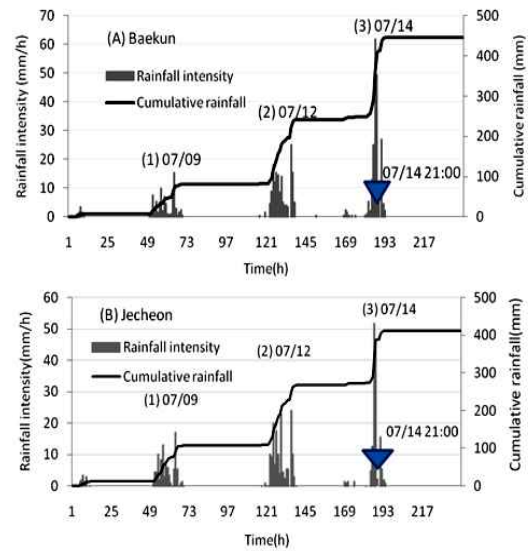
FIGURE 2. Rainfall at Baekun and Jecheon weater station on 7-16 July 2009

토석류 발생에 미치는 강우의 영향은 매우 큰 것으로 알려져 있으며 해당 지역에서의 강우특성을 살펴보는 것은 토석류 발생을 예보하고 대비하는데 큰 의미가 있다. 연구지역인 제천시내에는 6곳의 기상관측소가 있으며, 그중 연구지역인 공전리에 인접한 관측소로는 백운관측소와 제천관측소가 있다. 이 두 관측소에서 얻어진 강우자료를 그림 2에 나타내었다.

토석류가 발생한 것은 7월 14일 이전에 2-3일 간격으로 2회의 사전강우가 있었으며, 세 번째 강우에서 일시적으로 강한 시간강우에 의해 다량의 토석류가 발생하였을 것으로 추정되었다. 백운관측소에서의 시간 최대 강우는 64mm/h였으며, 누적강우는 455mm에 해당되었다.

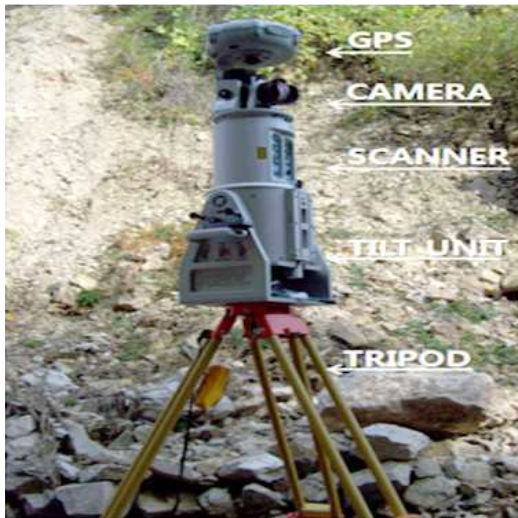
FIGURE 3. View of LiDAR scanning system

현장의 스캔에 사용한 장비는 RIEGL사의 LMS-Z210ii로 반사율 80% 기준에서 최대 측정거리 650m, 수직  $0^{\circ}\sim 80^{\circ}$ , 수평  $0^{\circ}\sim 360^{\circ}$  범위로 15mm의 오차수준으로 포인트를 획득할 수 있으며 카메라와 GPS를 장착하면 측정 포인트의 RGB값 및 절대좌표를 획득할 수 있다. GPS는 HUACE사의 X90 2주파 RTK (Real Time Kinematic) 장비로 국토지리정보원에서 구축한 VRS(Virtual Reference System) RTK 시스템을 이용하면 수평방향  $\pm 10\text{ mm}+1\text{ ppm}$ , 수직방향  $\pm 20\text{ mm}+1\text{ ppm}$ 의 정확도를 가진다. 측정에 사용된 장비를 다음의 그림 3에 나타내었다.

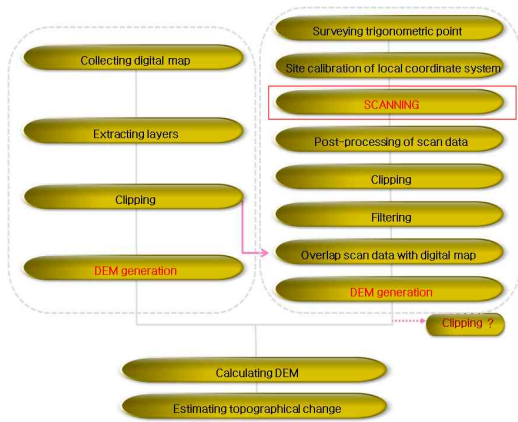
FIGURE 5. Analytical process for LiDAR scanning

지형변화 분석을 위한 지상라이더 분석과정을 그림 5에 나타내었다. 실제 연구지역 스캐닝에 앞서 연구지역이 삼각점으로 구성된 망 내부에 포함되도록 3점 이상 측량을 실시한다. 이후 GPS의 정확도를 높이기 위해 지역좌표계 보정을 실시한 후 토석류 발생지역에서의 스캐닝을 실시한다. 이 때 디지털 카메라를 이용하여 영상자료를 획득하고 동시에 스캐너를 이용하여 거리와 각도를 가지는 포인트 데이터를 얻게 되며 동시에 GPS 자료도 저장된다. 한 지점에서의 스캐닝이 끝나면 스캐닝면적이 50% 이상 중첩되도록 다음 포인트로 이동하여 스캐닝을 실시한다. 연구지역내 모든 스캐닝이 끝나면 전체적인 포인트 자료에 대하여 GPS에서 획득된 좌표를 이용하여 스캔지점좌표를 설정하고, 이후 포인트 자료간의 중첩자료를 통하여 각 스캔 포인트 좌표를 절대좌표화 할 수 있다.

그림 5의 분석과정에서 나타낸 것과 같이 스캐너를 통해 얻어진 포인트 자료를 기존의 수치지도에 중첩하여 보간을 통해 폴리곤을 생성한다. 그림 10 (A)는 이러한 과정을 통해 생성된 폴리곤 자료를 보여준다. 이 때 수치지도의 축적이나 지역적인 경사도에 따라서 보간시에 실제 지형과는 다른 형태로 보간이 이루어 짐을 알 수 있다. 이런 부분을 원으로 표시하였다. 따라서 보간시의 이런 오류를 제거하기 위하여 당초 연구지역을 중심으로 클리핑한 결과가 (B)이다. 이러한 연구영역에 대한 클리

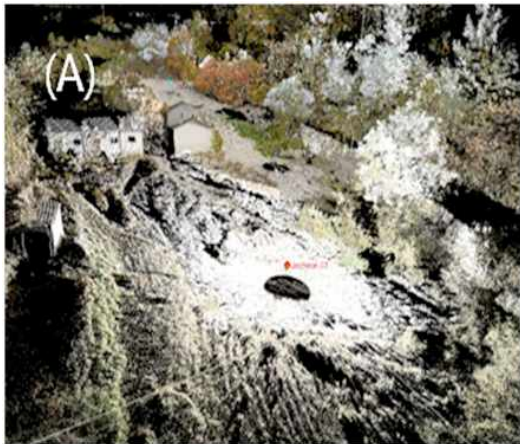
FIGURE 6. Example of filtering result

지상라이다 분석방법에 의해 스캐닝과 후처리 작업에 의해 필터링 된 작업결과를 그림 6에 나타내었다. 그림 6 (A)에서는 건물이나 수목들이 존재하고 있으나 필터링의 결과 (B)에서 이런 부분들이 선택적으로 제거되었음을 알 수 있다.

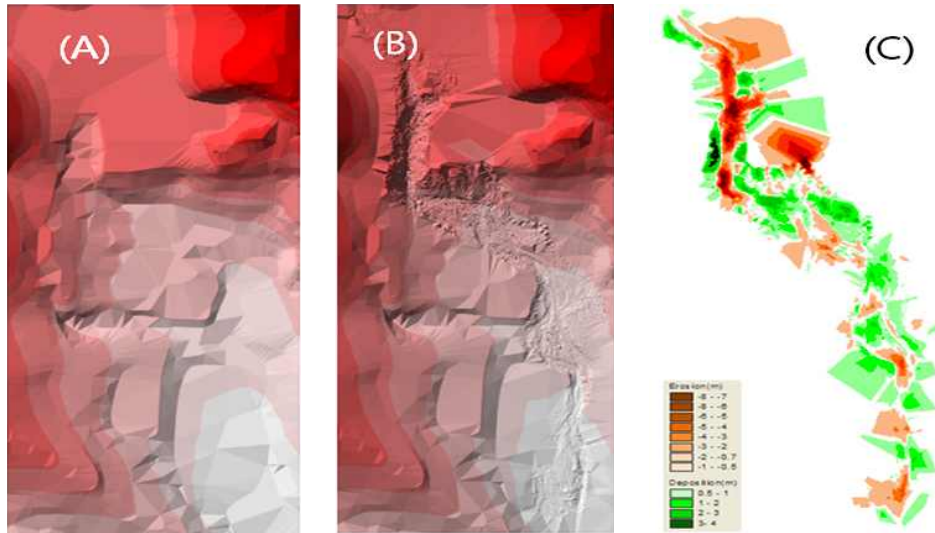
FIGURE 7. Topographic map before (A) and after (B) debris flow and evaluated depth of erosion and deposition (C)

이렇게 준비된 포인트자료는 토석류 발생전 2007년 구축된 1:5000 수치지도와 중첩시킨다. 이 후 불규칙삼각망(TIN) 생성, 수치표고모형(DEM)을 생성시킬 수 있다. 그림 7은 이런 작업의 결과 생성된 DEM을 보여준다. 그림 7 (A)는 토석류 발생 전의 DEM, (B)는 발생 후 지상라이다 스캐닝을 통해 얻어진 포인트

자료를 중첩시켜 얻어진 DEM이다. 그림의 위쪽이 상류부가 되며 (A)와 비교하면 (B)에서 뚜렷한 침식의 흔적과 보다 세밀한 지형의 변화를 볼 수 있다. (C)에서는 잡음이 제거된 지형자료를 이용하여 DEM자료를 구축하고 1:5000 수치지도를 활용하여 생성한 DEM과의 연산을 통해 지형의 변화를 분석할 수 있다.

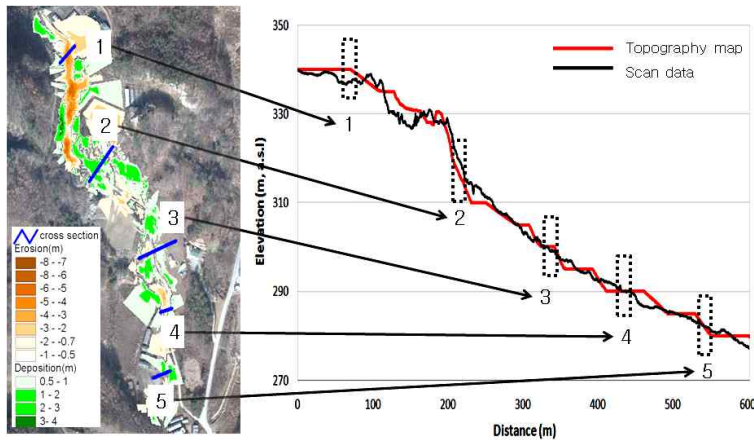
FIGURE 8. Profile of the before (gray line) and after (black line) debris flow

평가된 침식과 퇴적 깊이를 항공사진에 중첩시켜 그림 8의 좌측에 나타내었다. 토석류 발생 지역을 따라 종단면도를 나타낸 것이 그림 8의 우측 단면도이다. 라이다 스캐닝에 의한 지형변화 평가에 대한 효용성을 평가하기 위해 상류부인 (1)에서 (5)까지 하류에 걸친 구간에서

종래의 수치지도에서의 단면과 본 연구에서 얻어진 스캐닝 결과를 비교함에 따라 각 구간에서의 지형변화를 관찰하였다. 기존의 수치지도상의 단면과 비교하여 상류부에서는 침식경향이 뚜렷하나 중류부에서는 침식과 퇴적이 혼재된 양상을 보였다.

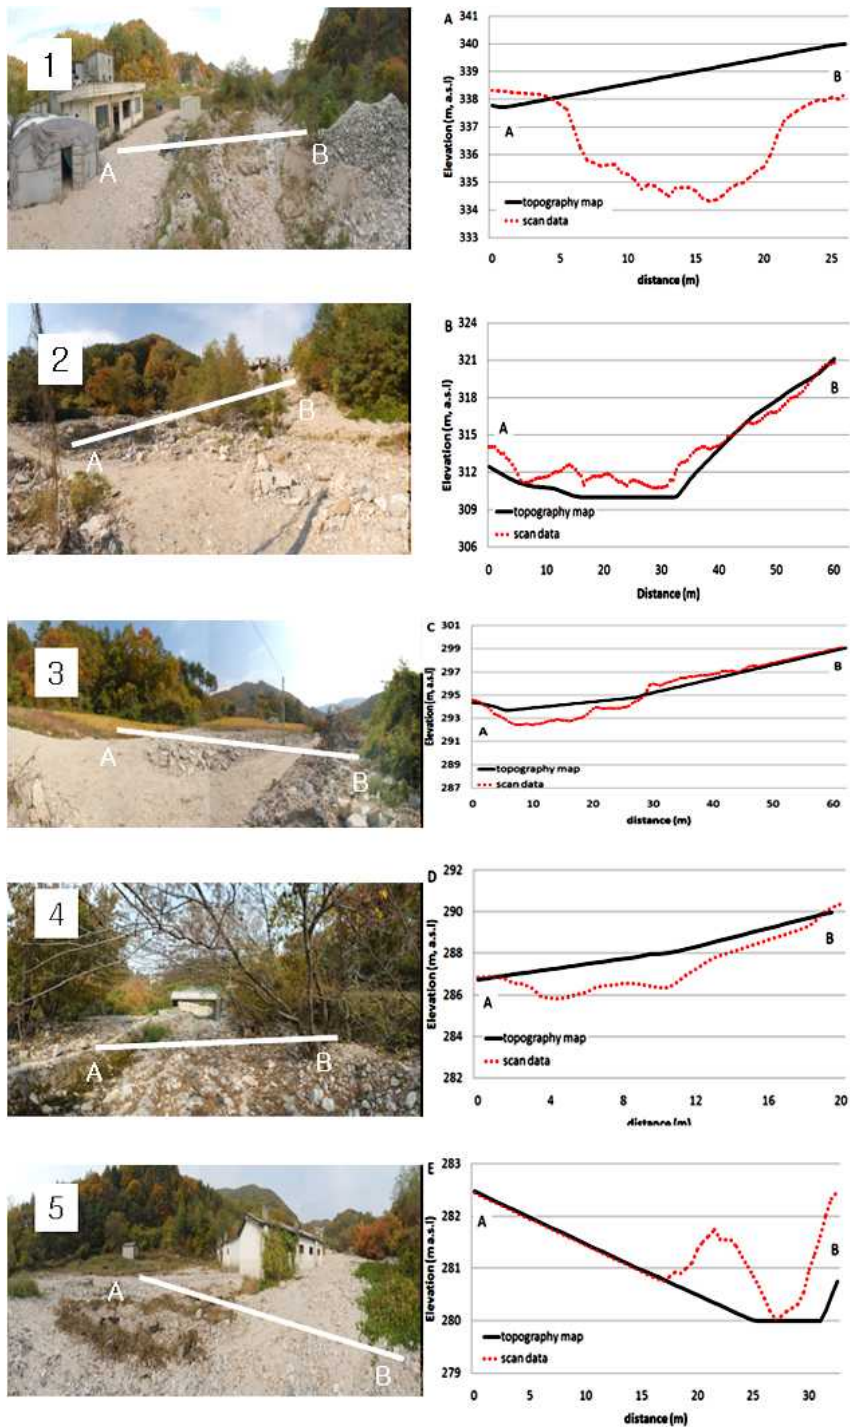
FIGURE 9. Comparison of cross-section and site view between before (solid line) and after (dotted line) debris flow; the points of 1–5 are shown in Fig. 8

확인 할 필요가 있다. 그림 9는 각 지점에서의 지형변화에 대한 결과를 현장의 사진과 함께 비교하여 평가결과의 타당성을 검토하고자 하였다.

지점 (1)은 침식이 우세한 상류부로서 스캐닝 결과를 보면 하류방향 우측에 약간의 퇴적을 제외하면 대부분의 구간에서 큰 침식이 일어났음을 알 수 있다. 실제 동일 지점에서의 사진을 통해 침식부분을 확인 할 수 있다. 지점 (2)는 침식과 퇴적이 동시에 일어난 중류부로서, 스캐닝 결과에서 B점 부근에서는 경사지에서의 침식이 발생하였고 A점 부근 흐름의 본류에서는 퇴적이 일어난 것으로 나타났으며, 실제 지형과 비교했을 때 일치함을 알 수 있었다. 지점 (3)도 유사하게 침식과 퇴적이 동시에 일어나고

있다. 지점 (4)에서는 수로를 따라 침식이 크게 일어난 것을 알 수 있으며 현장 사진을 통해 이를 확인할 수 있었다. 지점 (5)의 하류의 완경사지에서 최대 2m의 퇴적이 크게 일어난 지점으로 나타났으며, 현장의 사진에서도 이를 확인할 수 있으며, 특히 기존의 수로부분에서 큰 퇴적이 일어났음을 알 수 있었다. 이러한 스캐닝을 통한 지형변화와 실제 현장에서의 확인을 통해 토석류 발생에 의한 지형변화를 분석하는데, 지상라이다의 적용은 매우 유효함을 알 수 있었다.

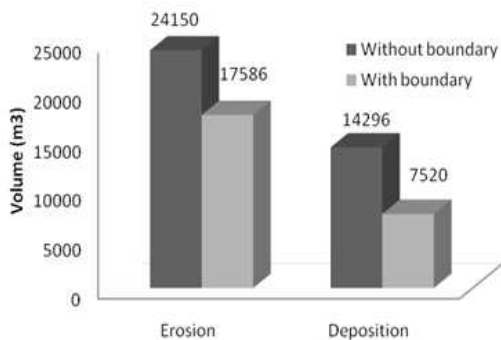
FIGURE 11. Evaluated erosion and deposition volume without/with boundary

핑에 의하여 실제 지형변화만을 재계산한 결과를 그림 11에 나타내었다. 클리핑을 통한 대상 지역 설정이 없는 경우 침식량은 24,150 $\text{m}^3$ , 퇴적량은 14,296 $\text{m}^3$ 이었으나 수치지도와 스캐닝에 의한 포인트자료와의 보간시 발생하는 오차를 고려하기 위한 클리핑을 적용시 침식량은 17,586 $\text{m}^3$ , 퇴적량은 7,520 $\text{m}^3$ 로서 침식체적과 퇴적체적이 모두 6,500~6,700 $\text{m}^3$  정도 감소함을 알 수 있다. 이러한 결과로부터 클리핑작업이 없으면 실제 변화량보다 상당 수준 변화량이 과다평가 될 수 있음을 알 수 있었다.
