종묘 어도박석 관리를 위한 GIS 및 GPS 활용

GIS & GPS Application of Management of Granitic Flagstone from the Trifurcated Path at Jongmyo Royal Shrine, Seoul, Korea

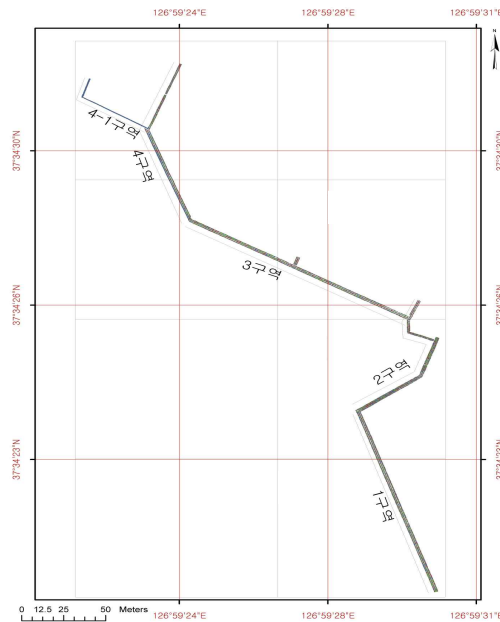
FIGURE 2. 종묘 삼도박석 조사구역

조사대상지역은 서울특별시 종로구 훈정동 지역과 인천광역시 강화군 석모도 일대로 구분된다. 조사대상지역인 강화군 석모도 지역은 조사당시 1:25,000 축척의 수치지형도가 제작된 상태로 1:5,000 축척의 수치지형도가 발간되지 않은 지역이며, 종묘일대는 보안상의 이유로 지도가 수치지형도가 제작되지 않은 지역으로 정확한 도면의 획득이 어렵다. 따라서 강화군 석모도의 경우 1:25,000 축척의 수치지형도가 사용되었고, 종묘 지역은 별도로 GPS에 의해 측량된 박석의 분포 정보를 GIS를 이용하여 도면으로 제작하고 조사연구에 활용하였다. 종묘에는 정전, 영녕전, 삼도 등에 약 2만개의 박석이 깔려 있으나, 본 연구에서는 어도박석을 중심으로 현지조사를 수행하였다(그림 1). 종묘의 어도박석에 대한 조사는 정문에서 첫 번째로 어도가 분기되는 지점까지를 1구역으로 설정하고, 어숙실 근처까지를 2구역, 어숙실에서 정전 남문을 거쳐 정전 서문 쪽으로 갈라지는 지점까지를 3구역으로 구분하였다. 4구역은 정전 앞의 직선상의 삼도의 갈라지는 지점부터 영녕전까지이며, 4구역은 박석이 두 구역으로 분산되어 있어 3구역 끝에서 영녕전 옆문으로 분포하는 박석을 4구역이라 하고 영녕전 옆문 근처에서 영녕전 정문까지를 4-1구역으로 조사하였다(그림 2).

현지조사를 통해 구축된 GIS 정보를 통계적으로 분석하였다. 중요의 어도박석이 분포하는 4개의 구역에 대한 현황조사결과 1구역은 680매, 2구역은 538매, 3구역은 648매, 4구역은 495매로, 총 2,361매의 박석이 분포하는 것으로 나타났다. 또한 삼도박석의 열구분에 따라 계산해 보면 1열은 789개, 2열은 741개, 3열은 831개로 확인되었다. 이 수량은 이번 조사에서 자료정리와 처리를 위해 조사번호를 부여한 것으로 조사자 관점에 따라 다소 차이가 있을 수 있다. 조사에서 나타난 박석의 평균크기는 65cm×46cm로 박석의 표면의 상태가 양호한 것은 820매(34.7%), 보통인 것은 978매(41.4%), 보통 이하의 것은 563매(23.9%)이다. 보통 이하의 것은 보행에 불편을 줄 정도로 표면상태가 거친 것이다. 특히, 담홍색, 홍색 화강암 박석의 표면상태가 대부분 보통이하로 나타났다. 깨지거나 부서진 박석은 총 720여매(31%)이다. 부서진 상태는 2조각에서 11조각까지 나타난다. 부서진 박석 기준은 하나의 박석에서 깨진 조각들이 있는 것들만 대상으로 하였으며, 깨진

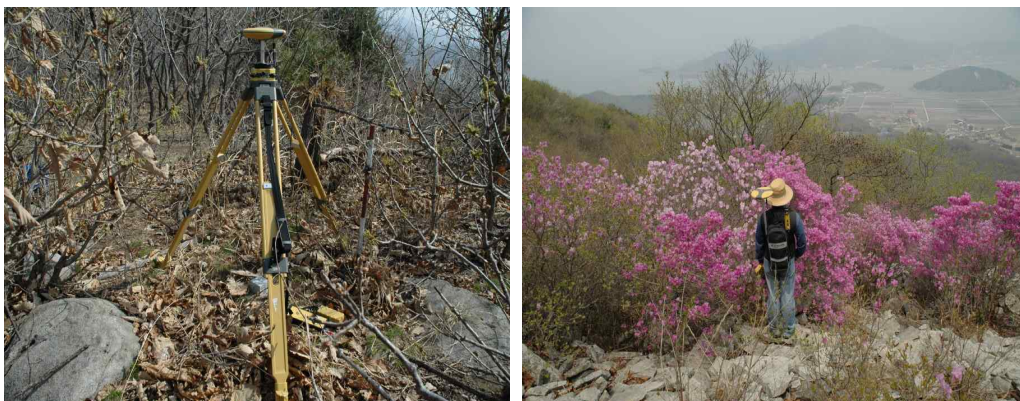
FIGURE 4. 강화군 석모도일대 GPS-RTK 측량 현장. 기지국(왼쪽) 및 이동국(오른쪽)

대의 TOPCON사의 GPS(Legercy E type)를 이용하여 기지국과 이동국을 구성하여 수행하였다(그림 4, 그림 5).

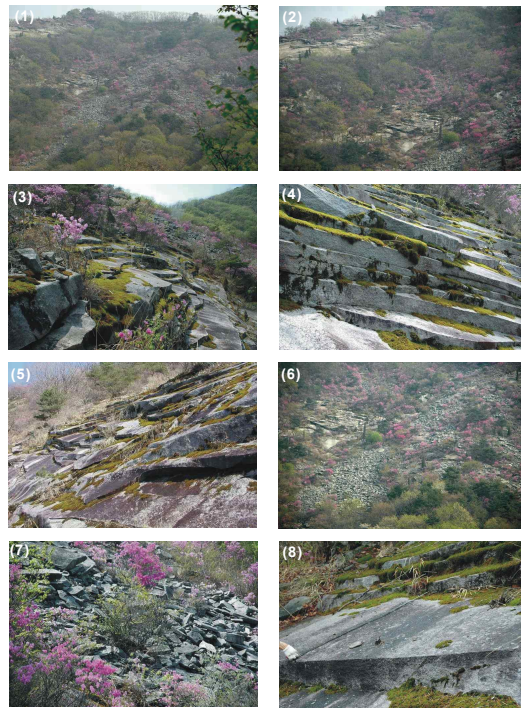
FIGURE 6. 제1채석흔적지(1) 및 제2채석흔적지(2) 전경과 비교적 두께가 얇은 판상조개짐구조를 보이는 암반(3, 4, 5). 채석후 부서진 암편(6, 7) 그리고 부존 가능량 산정을 위한 실측전경(8).

제1채석흔적지는 해명산에서 북서쪽으로 약 100m에 위치한 북쪽 방향 사면의 해명산 등산로에 연결한 지역으로 제2채석흔적지와 마찬가지로 얇은 판상조개짐을 보이는 암반이 잘 발달되어 있다(그림 6). 떨어진 암편들은 암반 아래쪽으로 흘러 내려 있으며 분리된 암반들은 비교적 큰 것들이 많아 이차적인 가공을 거친다면 박석으로의 이용이 가능한 상태일 것을 판단된다. 이 지역은 세중립질의 담회색 흑운모화강암으로 이루어져 있으며 부분적으로 장석 반정을 함유하기도 한다. N70° E, 15° NW이 판상조개짐이 잘 발달하며, 판상으로 나타나는 면은 약 20cm~수십 cm의 두께를 보인다. 이 흔적지의 대자율은 비교적 높은 $1 \times 10^{-3} \text{SI}$ 내외의 값이 빈도가 가장 높다. 떨어진 암편 블록들은 $\pm 100 \text{cm} \times$

제2채석흔적지는 제1채석흔적지에서 서쪽으로 50m 떨어진 사면에 위치한다. 확인된 채석흔적지중에서 가장 넓다. 이 채석지의 암반은 제1채석지보다 양호하고, 판상조개짐의 발달도 매우 좋은 편이다. 판상조개짐은 N58° E, 30° NW방향이 가장 우세하며 수평상이 뚜렷하고 쪼개진 면과 면사이의 두께는 10~20cm로 최대 7~8개의 판면이 발달하기도 한다. 이 흔적지의 암석은 세중립질의 담회색 흑운모화강암으로 박석 대체부재의 활용 가능성이 높은 지역이다. 노출 암반의 면적은 약 800m^2 이며 서쪽 사면과 남쪽 사면으로는 폐석더미가 깔려 있다. 이 채석흔적지의 대자

실제 박석의 대체 부재로 활용가능한 제1채석흔적지와 제2채석흔적지만을 대상으로 박석의 부존량을 계산하였다. 제1채석흔적지의 암반 노출 면적은 $2,203m^2$ 로 계산되었으며, 제2채석흔적지의 암반 노출면적은 그보다 적은 $891m^2$ 로 나타났다(그림 8). 즉, 이들 암반의 크기는 약 $3,094m^2$ 이며, 평균 채석심도를 1.2m로 추정하고, 박석의 평균 크기를 고려한다면, 박석의 부존량은 약 100,000여장 이상으로 추정된다.
