지역문화시설의 유니버설 디자인 적용성 평가연구*

- 공연전시영역의 공공서비스 공간을 중심으로 -

A Study on Application of Universal Design Principles to Cultural Centers in Local Areas

- Focused on Public Service Areas -

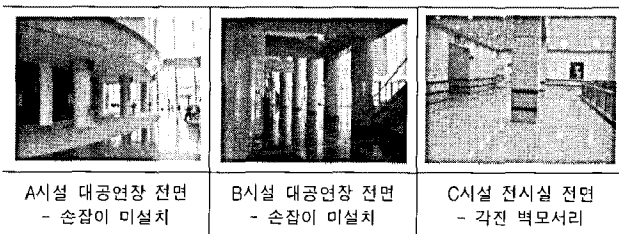
<그림 4> 복도 및 통로 사례

A시설 대공연장 전면 - 손잡이 미설치

B시설 대공연장 전면 - 손잡이 미설치

C시설 전시설 전면 - 각진 벽모서리

구체적으로 보면, 복도 또는 통로의 유효폭은 최소 1.41m, 최대 8.2m로 기준치인 1.2m이상의 유효폭을 충족하였고 바닥도 평탄하게 마감되었으나 미끄러운 재질로 바닥마감한 사례가 2사례가 있어 안전성이 부족한 곳이 일부 있었다. 또한 복도나 통로 측면에 손잡이가 설치되어 있는 사례는 3사례에 불과하여 지원성이 부족하였다. 이러한 조사결과는 조사대상 22곳 중 3곳에만 복도 양옆에 손잡이가 설치되어 있는 것으로 조사된 구청사에 관한 연구결과²⁰⁾와 유사한 결과이다. 그러나 손잡이가 설치되어 있는 경우 설치높이가 1.03m로 기준인 80cm~90cm보다 높은 사례가 있었고, 지름도 5cm와 8cm인 사례가 있어 기준치인 3.2~3.8cm보다 굵었다. 또한 손잡이의 벽과의 간격도 12cm와 13cm로 기준치인 5cm내외보다 지나치게 벽에서 멀리 부착되어 있는 사례가 2사례였으며 손잡이 양끝부분과 굴절부분에 점자표지판은 3사례 모두 부착되어 있지 않았다. 이는 넓은 홀이라도 벽에 손잡이 설치가 필요하며 설치할 때에는 사용자가 유용하게 이용할 수 있도록 적절한 높이에 적절한 굵기로 벽과 적절한

또한 복도 모서리 부분의 경우 3시설 모두 대공연장이 나 소공연장 부분의 벽모양이 등글게 되어 있는 부분이 많고 A와 B문화시설은 노출기둥도 등글게 처리하여 각진 모서리 부분은 적었으나 기본적으로 벽의 모서리 부분을 등글게 처리하는 면은 부족하였다. 따라서 벽모서리를 등글게 처리하여 안전성을 주는 것이 필요한 것으로 본다.

조사대상 문화시설들의 특성상 복도나 통로가 넓지만 그럴수록 손잡이를 필요로 하는 사용자는 더욱 어려움이 커지므로 복도나 통로의 벽면에 손잡이를 설치해 주는 것이 필요하며 이 경우 사용편리성을 고려한 기준 충족은 물론 장소의 분위기와 조화되는 손잡이 디자인을 개발하여 제공한다면 시설 디자인의 미적 특성에 영향을 주지 않으면서 신체적 특성에 관계없이 많은 지역민들이 이용가능한 시설이 되리라 본다. 또한 벽면의 각진 모서리 부분을 둥글게 처리한다면 다양한 지역민들이 이용하기에 보다 안전한 문화시설이 되리라 본다.

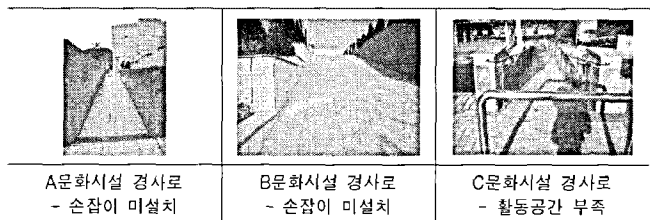
<그림 5> 경사로 사례

그러나 경사로의 길이가 1.8m 이내로 짧아 손잡이를 설치하지 않아도 되는 2사례를 제외한 6사례 중 3사례만이 손잡이가 설치되어 있었으며 이 경우도 경사로 시작과 끝부분에 30cm이상의 수평손잡이가 연장설치되어 있지 않았다. 이는 신체적인 불편함 등의 이유로 경사로를 이용하여야만 하는 사람이 독립적으로 이용할 수 없게 하는 요인이 될 수 있으므로 손잡이 설치가 요구되며 이 경우 손잡이 치수준수와 함께 디자인 및 재질에 대한 전체 건물과의 조화를 고려하여야 할 것이다.

경사로를 설치할 경우 측면에 보조 손잡이를 설치하여 신체적인 특성상 경사로를 이용하여야만 하는 사용자들이 가능한 혼자서 이용할 수 있도록 하는 배려가 요구된다. 손잡이는 위치와 높이 등 치수는 기준에 따라 사용편리하게 하여야 하며 디자인과 색상, 재질 등은 주변 디자인과 조화되도록 하여야 한다.
