절연 파괴 사례분석을 통한 진공함침 방식 발전기 고정자권선의 절연특성 연구

논 문
59P-3-12

A Study on Insulation Property of VPI Type Generator Stator Winding Through the Case Analysis of Insulation Breakdown

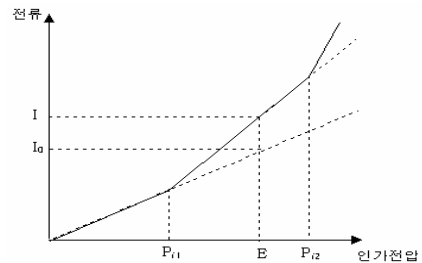
그림 1 교류전류 시험

교류전류시험은 절연물에 교류전압을 인가하여 대지로 누설되는 전류를 측정하는 시험이며, 누설전류는 그림 1과 같이 인가한 전압에 비례하여 증가하나 전압이 증가함에 따라 미소공극 및 권선슬롯 간 틈의 부분방전현상에 의해 전압증가보다 전류가 급증하는 현상을 보이게 된다. 인가전압에 비해 누설전류가 얼마나 더 증가하는가를 계산하여 권선내부의 결함 정도를 판단하게 되며, 그 계산식은 아래와 같다.

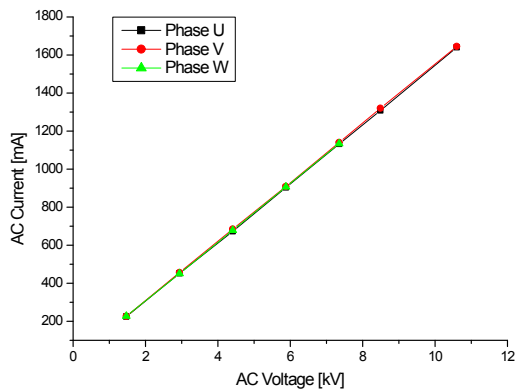
그림 2 교류전류-전압 특성

시험결과 표 5 및 그림 2에서 보는 바와 같이 U상과 V상은 전류 급증율(ΔI)이 기준치 내로 양호하였다.

U상, V상 시험결과와 교류전류와 유전정접 증가율도 모두 양호 기준치 내에 들어 특이사항은 없었다. 하지만 W상 시험도중 상전압 아래인 7.8[kV]에서 Flash-over 현상이 발생하며 시험장비가 Trip 되며 전압이 차단되어 시험이 중단되었다. 따라서 고전압 시험을 중단하고 원인을 찾기 위한 점검을 수행하였다.

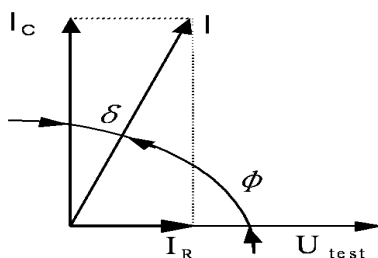
그림 3 유전정접 벡터도

유전정접 시험은 유전체에 교류전계를 인가하면 유전체 손실이 발생하게 된다. 만일, 절연물에 이러한 손실분이 없다면, 충전전류만 존재하겠지만 실제로는 누설전류도 존재하게 된다. 그림 3에서와 같이 전압보다 90° 앞선 충전전류(Ic)와 실측전류(I)와의 각을 유전손실각 δ로 표시하며, 이러한 손실을 측정하는 척도로 유전정접(dissipation factor)은 tanδ로 나타낸다.

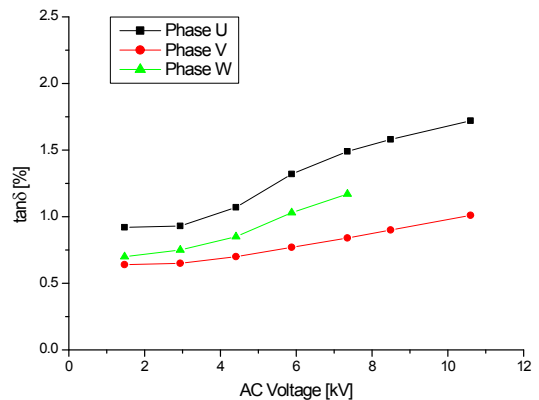
그림 4 유전정접-전압 특성

절연물에서 전압과 동상인 누설전류가 커지게 되면 유전 정접도 증가하게 된다. 따라서 유전정접 (tanδ)을 측정하여 절연물의 전체적인 상태를 파악할 수 있다. 상전압의 125 [%]인 10.6[kV]일 때의 tanδ값에서 정격전압의 20%전압에서의 tanδ를 뺀 Δtanδ를 계산하여 절연상태를 파악한다.

U, V상 시험결과 유전정접 증가율(Δtanδ)이 기준치 이내로 양호하였다. 또한 유전정접이 낮은 시험전압에서 낮게 유지되고 있어 금번 시험결과에 권선표면의 흡습이나 오염에 의한 누설전류의 영향은 미미한 것으로 분석된다[8].

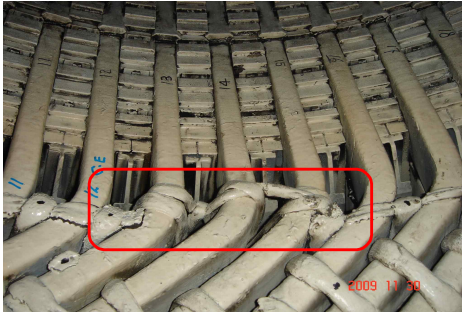
그림 5 절연파괴 권선위치
Fig. 5 Location of insulation breakdown bar

시험이 중단된 W상에 대하여 절연저항 측정결과 20[MΩ] 근방에서 심하게 hunting 하는 현상을 보여 절연파괴가 발생한 것으로 판단하여, 파괴된 위치확인을 위해 저전압(약 500[V])을 인가하여 확인결과 그림5와 그림6과 같이 여자기 (Exciter)측 아래쪽에 위치한 상부권선(14번 Top bar)의 슬롯인출부에서 아크(arc) 현상이 발생하는 것을 확인하였다. 본 권선은 그림 7에서 보는 바와 같이 중성점에서 2번째로 위치한 권선으로써 정상운전 중에는 권선과 대지사이에 약 943[V]만 걸려 전기적 스트레스가 비교적 적은 부위이다.

파괴가 된 적이 있었으며, 권선보수 후 수리한 권선이 낮은 전압이 걸리는 중성점 쪽에 가깝게 위치하도록 중성점과 고압 인출부를 변경하여 운전하고 있었다. 그림5에서 보는 바와 같이 권선을 바인딩 한 부분이 기존과 달리 철심에 가깝게 위치하여 보수된 흔적을 확인할 수 있었으며, 바인딩한 부위도 많이 이완된 상태였다.

절연파괴된 권선의 손상부위 절연물을 제거하고 절연보강, 압착성형, 경화과정을 거쳐 수리를 수행하였으며, 마모로 인해 표면이 손상된 부분들은 절연을 보강하고 반도체성 페인트로 권선단부는 절연페인트로 보강하였다. 또한 고장권선(14T) 및 고장권선 취외 시 간섭되는 권선(10T, 11T, 12T, 13T)을 슬롯에서 들어 올리는 작업을 위해 웨지를 제거하였으며, 이 과정에서 웨지들이 레진에 의해 권선과 철심에 달라붙어 있어 제거작업 시 손상이 불가피 하여 전량교체 하였으며, 이를 포함 하여 전체 웨지의 50[%]에 이르는 이완된 웨지도 모두 신품으로 교체하고 권선을 삽입 및 바인딩을 실시하여 수리를 완료하였다.

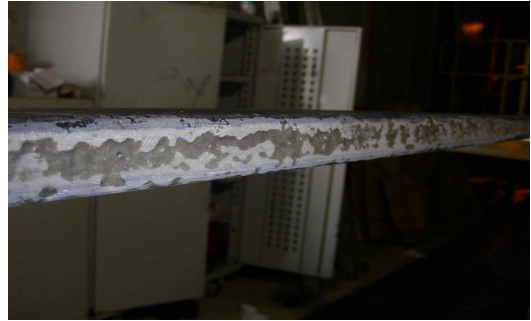
그림 8 반도체층 마멸
Fig. 8 Abrasion of semiconducting layer

수리를 위하여 고장권선을 슬롯에서 취외 후 점검결과 위의 그림8, 그림9 에서 보이는 바와 같이 고장권선(14T) 및

하부권선(14B)의 상태는 권선과 철심 간 전위차를 줄이기 위한 권선표면의 반도체층이 대부분 마모되어 손상된 상태였다. 또한 수리를 위해 고장권선 취외 시 간섭되는 권선들(10T, 11T, 12T, 13T)도 슬롯에서 들어 올려 점검결과 표면이 손상되어 있음을 확인하였다.

이러한 표면손상의 원인은 고장자 권선을 슬롯내에 고정시키기 위해 진공합침을 통해 고착키킨 레진이 떨어져나가고, 회전자의 전자력에 의해 120[Hz]로 진동하며 상부와 하부 권선간 그리고 권선과 철심간 마찰이 발생하고 있음을 나타내는 증거가 된다. 레진의 분리는 권선이 운전시 발생하는 열에 의해 수축, 팽창하며 분리되는 것으로 추정된다.

[5] 발전기의 절연열화를 늦추기 위한 방법으로는 재 함침을 실시하면 좋겠지만 현실적으로 어려우므로 슬롯과 권선 및 웻지 하부에 틈이 발생한 곳에 반도층을 대신할 도전성 레진을 주입하면 권선고정 및 부분방전 현상을 감소시키는 효과를 기대할 수 있다.

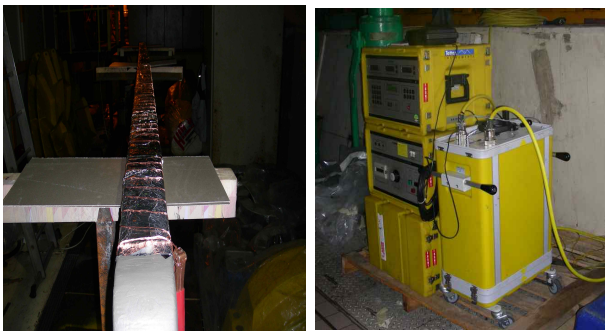
그림 10 수리완료한 권선의 내전압 시험
Fig 10 AC endurance test for repaired bar

부위 수리한 권선은 그림 10에서와 같이 알루미늄 호일로 권선을 감싸고 접지를 잡아 철심의 역할을 하도록 하였다.

교류내전압 시험은 사용 중인 기기는 정격전압의 1.25~1.5배를 1분간 인가하도록 되어있다.[8] 하지만 발전기의 절연상태가 전반적으로 불량하여 시험도중 추가적인 절연파괴가 발생하여 정비기간이 계속 늘어날 가능성이 높았으며, 그 나라의 열악한 전력사정을 감안하면 우선 발전기를 운전하여 전기를 생산하는 것이 시급한 과제였다. 따라서 a~c 단계에서는 정상 운전 시 고정자권선과 대지 사이에 걸리는 최대전압인 상전압(AC 8.49kV)을 1분간 인가하여 시험을 실시하였다. 마지막으로 고정자권선을 수리, 조립을 완료한 최종단계인 d단계에서는 이미 모든 권선들이 상전압 까지는 시험을 마쳤기 때문에 수리한 권선(14T)을 슬롯에 삽입 및 웻지 부착 작업시의 손상만을 확인하기 위하여 상전압의 60%까지만 인가하여 1분간 내전압 시험을 수행하였다.

이러한 시험전압도 수리한 권선이 중성점과 가까이 위치하므로 평상시 걸리는 전압인 943V에 비하면 충분이 높은 전압이다. 시험한 모든 단계에서 양호하여 정상운전에 필요한 최소한의 절연내력을 확보한 것으로 판단하여 발전기를 조립 후 정상운전에 들어갈 수 있었다.
