주거지역에서 가로조명에 의한 침입광발생 분석

A Field Investigation on Light Trespass of Residential Buildings by Street Lighting

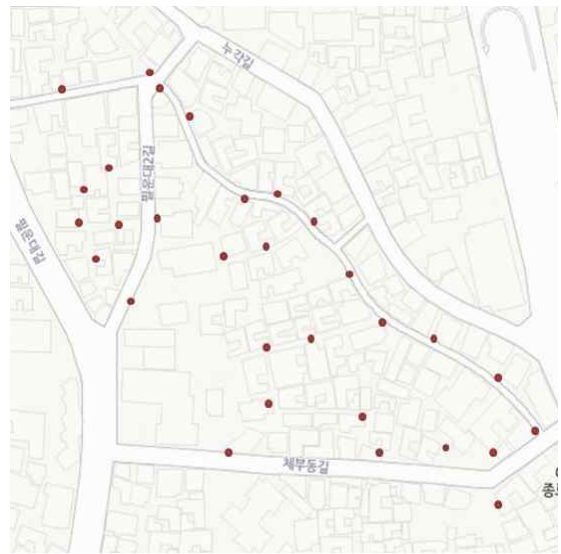
그림 2. 체부동길, 필운대길 가로등의 위치

그림 2, 3, 4는 조사대상인 체부동길, 필운대길, 송월길, 송월2길, 송월4길, 송월5길, 송월6길, 송월7길, 홍파길, 홍파1길에 총 96개의 가로조명이 설치된 곳을 표시한 지도이다. 조사대상 지역의 모든 가로조명은 보안등이 설치되어 있었고 송월 1길의 경우에도 가로등 대신 보안등이 설치되어 있었다. 표 5는 해당지역의 가로조명 설치현황에 대해 나타낸 것이다. 설치된 가로조명기구의 형태는 송월4길의 Semi cutoff 1개소를 제외하고는 모두 Non cutoff형의 조명기구를 사용하고 있었다. 가로조명기구의 램프의 종류는 나트륨램프와 메탈할라이드 램프를 사용하였다. 전체 96개소의 보안등 중 34개소의 가로조명에서 나트륨램프를 사용하고 있었고 62개소의 가로조명에서는 메탈할라이드 램프를 사용하고 있다.
