3. 해설기사

프로펠러 손상 및 수리

Failure and Repair of the Propeller

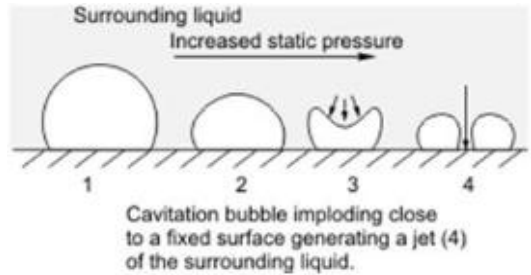
다음 그림 1은 캐비테이션에 의하여 침식이 발생하는 개념을 보여주고 있다.

그림 1: 캐비테이션에 의한 침식 발생 개념도¹²⁾

프로펠러 블레이드에 발생하는 침식(Erosion)은 캐비테이션 현상으로 발생한 기포가 붕괴할 때 충격압력에 의해 금속표면의 물리적 파괴작용으로 블레이드 표면에 곰보 모양의 함몰이 생기고, 여기에 국부전지작용으로 부식되는 현상이다. 침식 장소는 캐비테이션이 발생하는 장소보다 약간 하류쪽(Downstream)에 분포하고, 각 블레이드마다 블레이드 끝의 같은 위치에 같은 크기로 발생하는 특징이 있다. 특히 블레이드 끝(0.9R 부근)의 배면 중앙부로부터 후연에 발생하는 것은 배면 캐비테이션에 기인하며, 블레이드 끝(0.8R 부근)의 압력면 중앙부근부터 전연으로 발생하는 것은 압력면 캐비테이션에 기인한다.

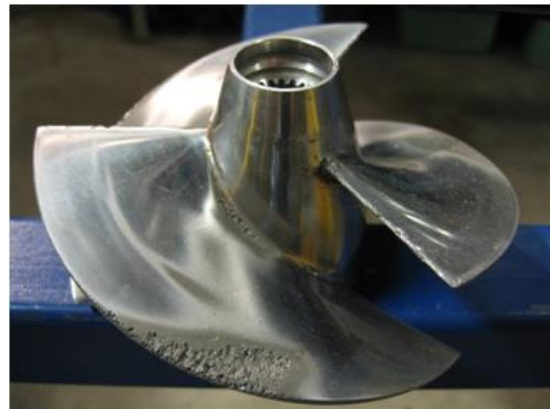
그림 2: 캐비테이션에 의한 블레이드 침식

일반적인 캐비테이션 방지 대책으로는 회전수와 블레이드 면적 등을 적절하게 선정하여 회피하고, 캐비테이션 도표를 활용하며 모형 프로펠러로 캐비테이션 실험을 시행하여 설계를 보완한다. 캐비테이션이 발생하면 부수적으로 침식이 발생하므로 침식을 방지하려면 캐비테이션 발생을 억제하여야 한다.

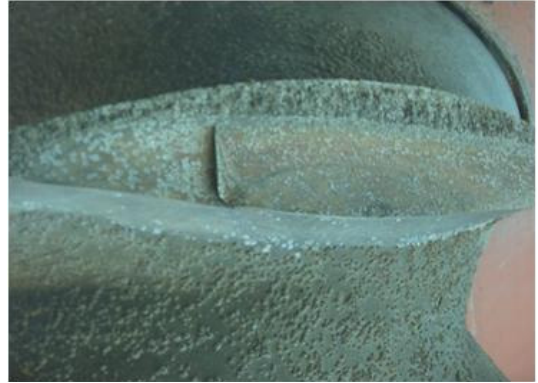
다음 그림 3은 부유물과 충돌 사고가 없었음에도 불구하고 블레이드가 절손 탈락한 경우를 보여주며 그림 4는 절손된 블레이드 단면의 매크로 시험 준비 상태를 보여준다.

그림 3: 블레이드 절손 탈락 파단면 상태

이 손상은 블레이드가 0.2R 부근에서 절손된 경우로 피로파괴의 전형적인 파단면 상태를 보여

주고 있다. 블레이드 단면의 0.2R 부근은 가장 큰 변동응력이 작용하는 곳이다. 따라서 이러한 부위에 존재하는 사소한 결함이 균열의 시작점으로 역할을 하여 피로파괴가 진전되고 궁극적으로 프로펠러 블레이드가 절손되어 탈락하는 손상으로 이어지게 되었다.

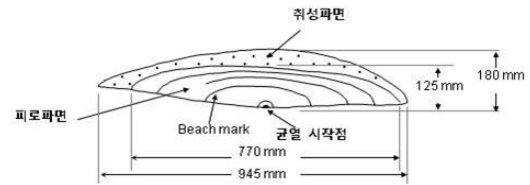
그림 5: 파단면 스케치

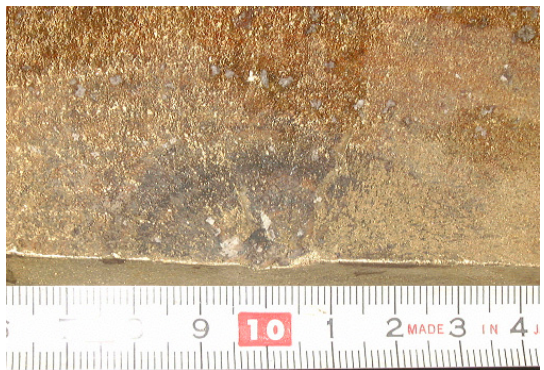
그림 6: 균열 시작점 확대 사진

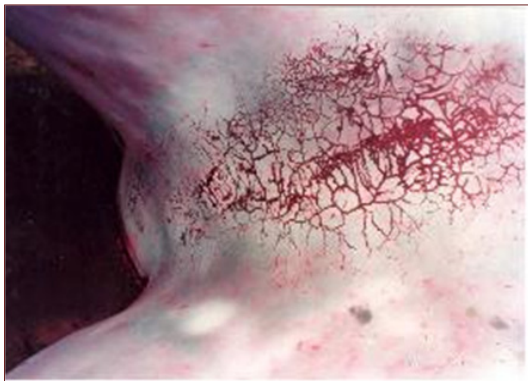
다음 그림 8은 스테인리스 강재의 프로펠러 보스부에 발생한 Honeycomb 형상의 균열을 보여주고 있다. 이러한 균열현상 발생원인은 표면의 부동태 피막이 파괴되어 Pitting 발생하고 균열로 진전된 경우이다. 균열의 깊이를 확인한 결과 3mm 이상 진행된 성장성 균열이고 용접육성 보수가 불가한 영역이라 새로 제작한 프로펠러로 교체하게 되었다. 참고로 주강재 프로펠러의 검사 및 용접보수에 대한 기준은 IACS UR W27³⁾의 규정을 적용할 수 있다.

그림 8: 프로펠러 보스부의 균열

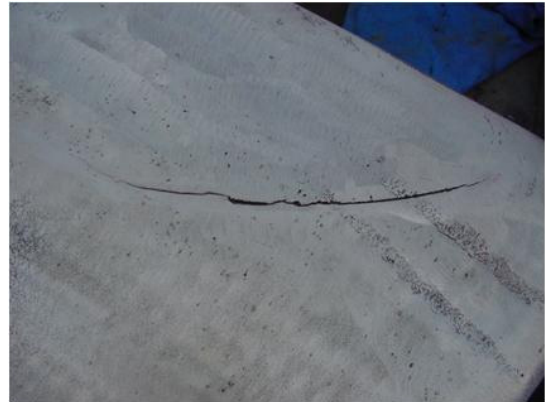
그림 9는 블레이드에 균열이 발견된 상태를 보여주고 있으며 부적절한 용접보수 부위에 손상이 발생한 경우이다. 이 그림에서 볼 수 있는 바와 같이 부적절한 용접보수는 균열 발생의 원인이 되는 경우가 많으므로 다음 3에 기술한 내용을 참고하여 적절한 절차에 따라 신중하고 완벽하게 보수작업이 시행되어야 한다.

그림 9: 부적절한 용접보수부의 균열

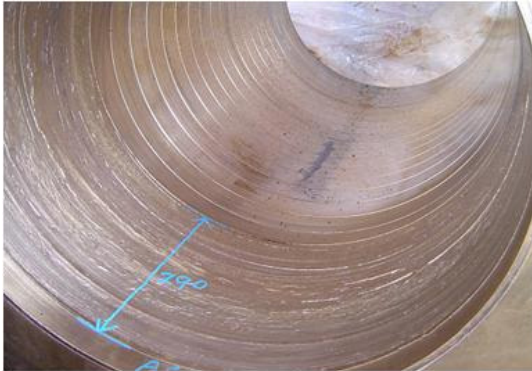
다음 그림 10 및 11은 프로펠러 보스의 Slip 손상사례를 보여준다. 키를 사용하지 않고 프로펠러를 추진축의 테이퍼 부위에 압입하여 부착한 축계에서 프로펠러와 축 사이에 Slip이 발생하였다. 신조후 5년만의 1차 정기 검사에서 추진축 발출검사를 위하여 프로펠러를 축에서 떼어내었더니 프로펠러 보스 내면과 축 표면 및 프로펠러 체결 나사부위에 손상흔적이 발견되었다. 프로펠러 블레이드 등 기타 부위에는 별다른 손상이 없어 선박 운항중에 블레이드가 부유물과의 충돌 등 충격적인 외력이 작용한 사고는 없었던 것으로 판단하였다. 프로펠러와 축 사이에 상대적인 Slip이 발생한 원인을 찾기 위하여 여러 가능성을 조사하여 추정된 사항은 다음과 같다.

- 프로펠러축의 나사부가 손상된 상황으로 판단하여 Slip이 발생한 것은 프로펠러 부착 너트가 풀리는 방향으로 움직인 경우이다.
- 따라서 프로펠러가 정회전 상황일 때는 너트

가 잠기는 상태이므로 Slip이 발생한 때는 역회전 상태인 것으로 판단된다.

- 결과적으로 유사한 사고사례¹⁰⁾의 경우와 같이 Crash Stop Astern 시험시에 과도한 토크 증가가 원인으로 추정된다.

그림 10: 프로펠러 Slip 손상(보스 내면)

프로펠러를 키 없이 압입하여 부착할 때는 통상 운항 상태의 토크보다 2.8배 정도의 안전율을 갖도록 설계하여 Crash Stop Astern 상황을 포함한 비정상 상태에서 과도하게 토크가 증가하는 경우에도 안전운항이 가능하다. 그럼에도 불구하고 이번과 같은 손상이 발생한 원인에는 제작, 시공 및 Crash Astern Stop 시험시 비틀림 진동과 공진 등의 상황이 복합적으로 작용하여 발생한 것으로 추정된다. 특히 비틀림 진동과 공진에 의한 영향에 대하여는 그림 12에서 보여주는 특징이 참

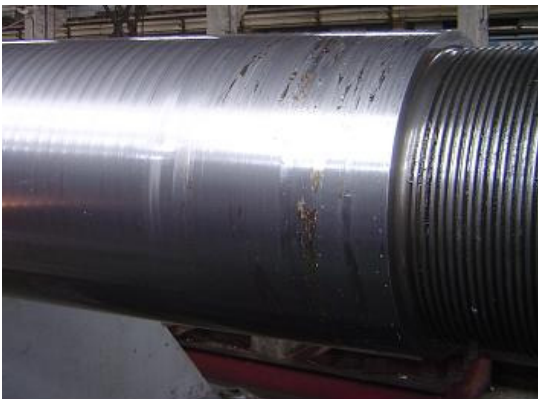
그림 11: 프로펠러 Slip 손상(축)

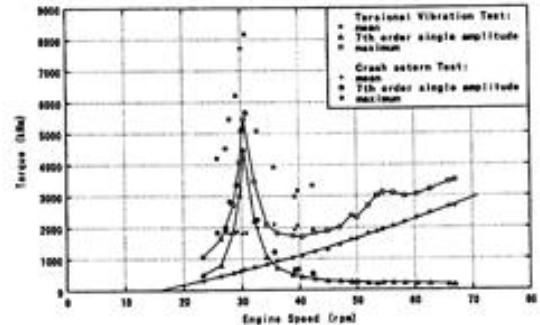
그림 12: Crash Stop Astern시의 비틀림 진동 공진 Torque 증가 경향¹¹⁾

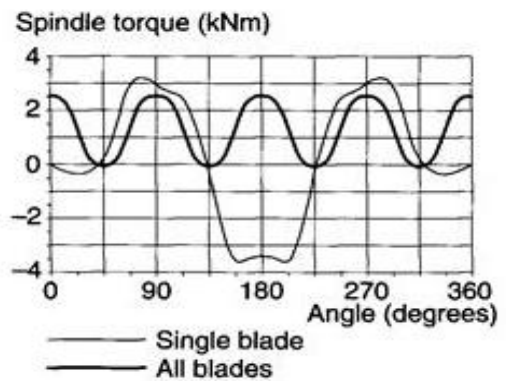
CPP 축계는 프로펠러 블레이드뿐만 아니라 피치 제어기구에서의 손상 가능성이 높다. CPP의 피치제어 기구는 그림 14 및 15에 설명하고 있는 예와 같으며 Spindle Torque 가 중요한 하중으로 작용하고 있다. 이 Spindle Torque는 그림 13에서와 같이 맥동하므로 프로펠러 피치제어 기구의 관련 부재에 변동 응력이 발생하게 되고 이에 따라 피로 파손 현상이 발생한다.

그림 13: Spindle Torque의 변화(예)¹²⁾

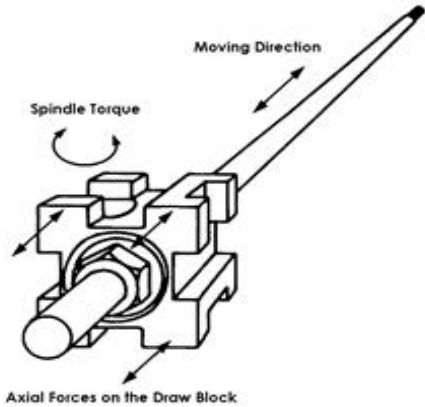
그림 14: 피치제어 기구(1)

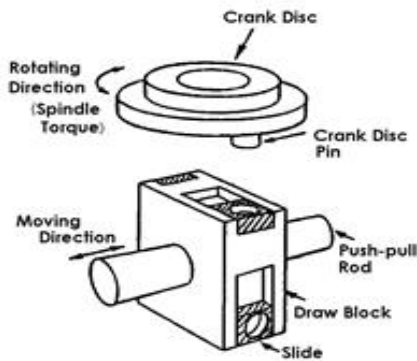
그림 15: 피치제어 기구(2)

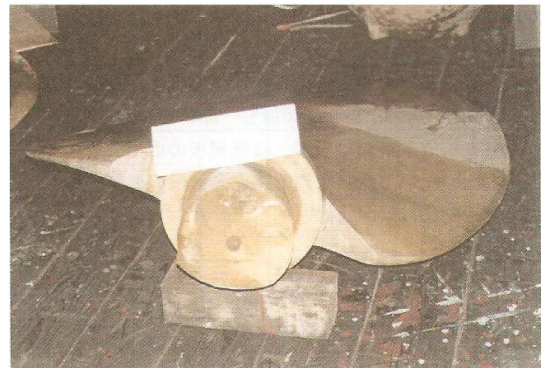
가변피치 프로펠러의 경우 피치 제어기구외에 블레이드의 조립부위에서 발생하는 손상으로 다음 그림 18에서 보여주는 바와 같이 블레이드와 크랭크 Disc가 일체로 제작된 구조에서 Disc 부위에서 균열 또는 절손되는 사례가 있다.

그림 18: CPP Blade Crank-arm Disc부위 손상⁸⁾

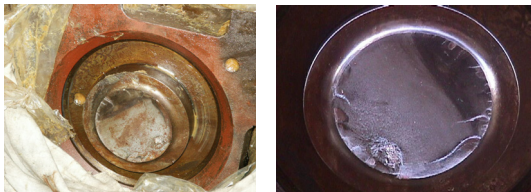
사진 16: 피치제어 기구의 Push-pull rod 절손 사례(1)

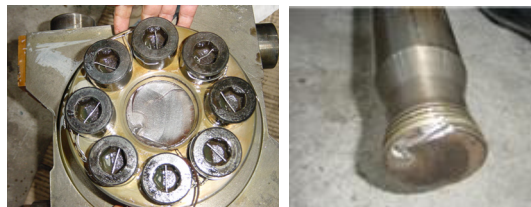
사진 17: 피치제어 기구의 Push-pull rod 절손 사례(2)

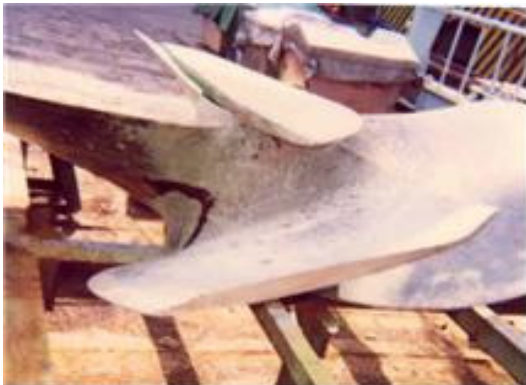
다음 그림 19 및 20은 블레이드의 0.7R 부근에 크랙이 발견되어 용접수리를 하여 운항하던 중 약 1년 후에 0.65R 부위가 다시 절손 탈락한 사고 사례이다. 프로펠러를 새로 제작할 때까지 임시 운항을 계속하기 위하여 응급조치로 탈락된 블레이드의 반대측 블레이드를 프로펠러의 전체적

평형을 고려하여 절단하였다. 블레이드를 용접수리하여 운항하였으나 1년 남짓한 시간이 경과하여 다시 탈락된 손상 원인을 다음과 같은 관점에서 조사하였으나 명확한 원인이 밝혀지지는 않았다.

- 제작시의 재질결함 잔존
- 부유물과 충돌
- 용접수리시 균열을 완전하게 제거하지 못함
- 용접수리부의 적절한 응력완화 열처리 등이 부적절하여 용접부 취약

그림 19: 용접 수리부의 절손 탈락

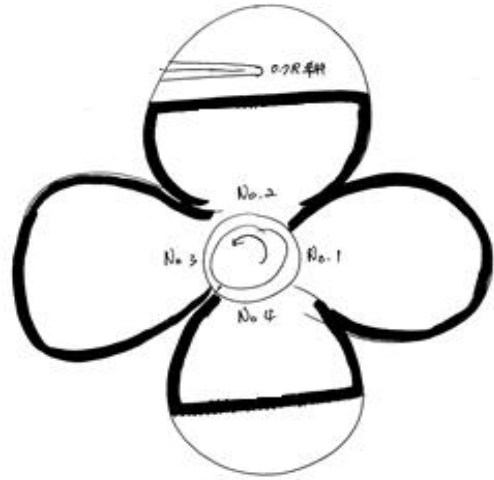
그림 20: 평형을 맞추기 위한 블레이드 절단 스케치

한편 그림 20에서와 같이 응급조치로 프로펠러의 평형을 맞추고 선속을 낮추어 운항하는 경우가 있다. 이 때 프로펠러 평형을 맞추기 위하여 손상된 프로펠러의 반대편 프로펠러 블레이드의 일부를 잘라내므로 인하여 추진축계 비틀림 진동 특성의 변화를 고려하여야 한다. 프로펠러 블레이드를 잘라내어 프로펠러의 회전관성 질량의 감소분과 부가수가 감소하는 질량에 의한 영향을 감안하여 기존에 추진축계 비틀림 진동 계산자료를 검토하여 연속사용 금지 회전수 범위가 설정되어 있다면 이 범위를 다시 조정할 필요가 있다. 통상 블레이드를 잘라내는 위치 및 질량에 따라 비틀림진동 고유 진동수에 미치는 영향이 다르긴 하지만 4개 블레이드를 갖는 프로펠러의 2개 블레이드 끝단에서 각각 직경의 10% 정도를 잘라낸다고 하여도 필자의 경험으로는 대체로 2행정 기관 직결 추진축계 시스템을 갖는 대형 선박에서는 기존의 비틀림진동 금지회전수 범위를 2-3% rpm 정도를 상향시키면 충분한 것으로 판단된다.

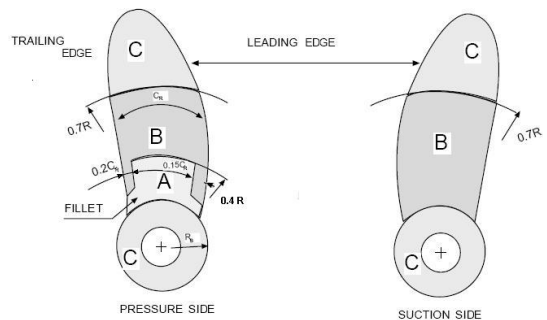
프로펠러에 결함이 발견되었거나 손상이 발생한 경우 용접보수 또는 날개교정(Straightening) 작업을 하여야 할 경우가 있다. 이러한 작업을 시행하기에 앞서 선급 규칙 등^{1,2)}에 따라 수리할 부분이 어떤 부위에 해당하는지를 조사하고 그에 따라 규칙의 요건을 적용하여 작업하여야 한다. 다음 그림 21은 용접보수영역을 구분하여 보여주고 있으며 보수범위의 제한은 다음과 같다.

- A 영역 : 용접보수를 하여서는 아니된다.
- B 영역 : 용접보수 방법에 대하여 선급의 승인을 받고 용접보수를 할 수 있다.
- C 영역 : 일반적으로 용접보수가 허용된다.

그림 21: 프로펠러의 보수 영역 구분(1)

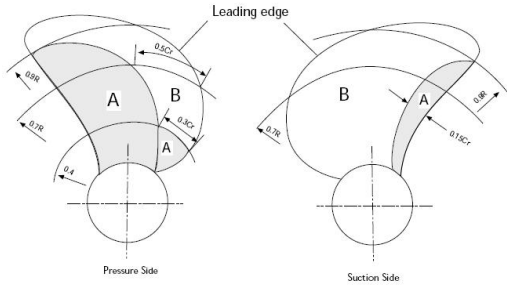
그림 22: 프로펠러의 보수영역 구분 (스큐우 각 25° 이상)

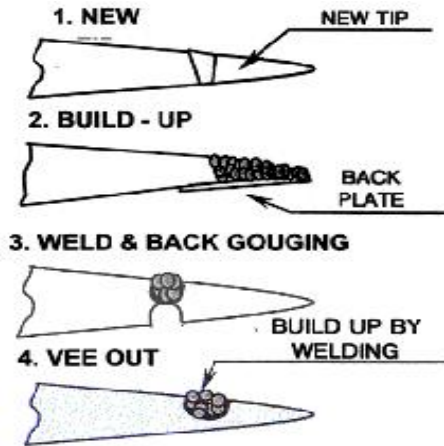
그림 23은 용접 보수의 여러 방법을 보여주고 있다. 1번의 경우는 탈락한 블레이드 대신에 Piece를 붙이는 방법이며, 2번은 육성으로 원래 형상을 복구하는 방법, 3, 4번은 균열 또는 결함 부위를 용접으로 보수하는 방법을 보인다.

그림 23: 용접보수 방법의 예

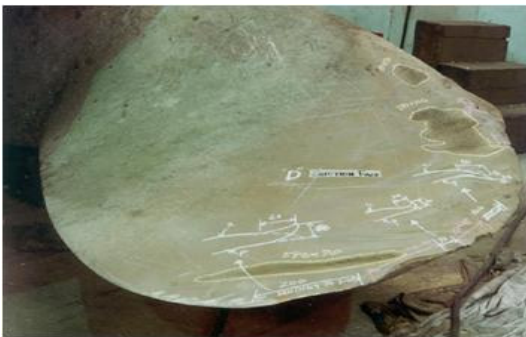
그림 24 용접보수 전

그림 24 ~ 26은 프로펠러 블레이드 표면 및 Edge에 침식과 Dent 손상을 용접보수하는 과정을 각각 손상상태, 용접상태, 최종 연마상태로 나누어 보여주고 있다.

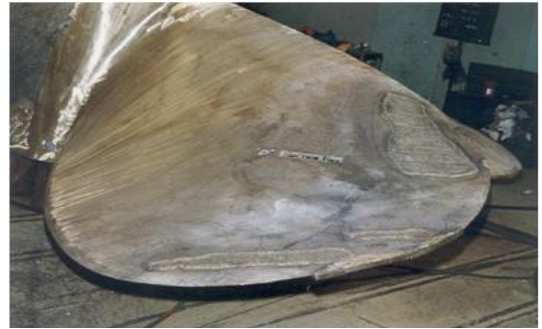
그림 25: 용접보수 중

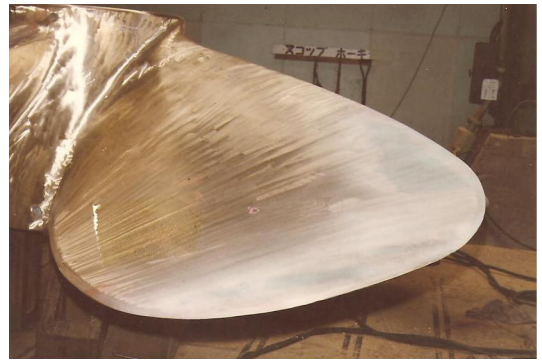
그림 26: 용접보수 후
