지하 노래방 화재 시 배연차의 활용에 관한 연구

A Study on the Application of a Exhaust Engine in Basement Karaoke Fires

Abstract In this study, an experiment was conducted to evaluate the effectiveness of a exhaust engine in a basement karaoke fire. Exhaust engine was used as ventilation equipment in the experiment. Experiment was carried out in a basement karaoke for redevelopment. Temperature distribution and smoke concentration were evaluated according to the operation of an exhaust engine. Temperatures were decreased below 50°C at the corridor due to the operation of the exhaust engine. Visibility was also improved.

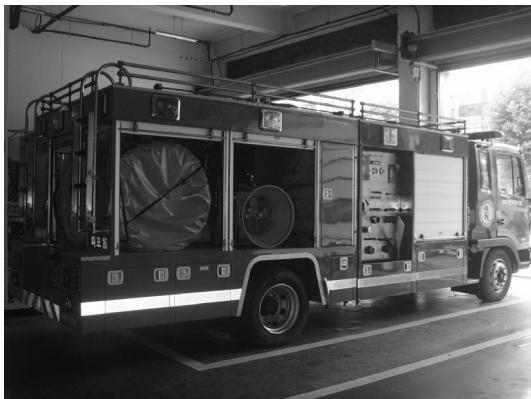
그림 5. 고발포 배연차

배연장비로는 현재 일선관서에서 사용 중인 고발포 배연차를 사용하여 배연실험을 실시하였으며 이를 그림 5에 나타내었다. 고발포 배연차는 화재현장에 연기를 밀어내는 송풍기능과 지하화재, 유류화재 진압을 위한 발포기능, 화재현장의 소방관과 인명을 보호하기 위해 특수 제작된 워터미스트로 구성되어 있다. 송풍구의 직경은 100 cm이며 연결관들을 팬에 연결하여 사용한다. 송풍기의 정격회전수는 1,775 rpm이며 최대 풍량은 1,164 m³/min이다.

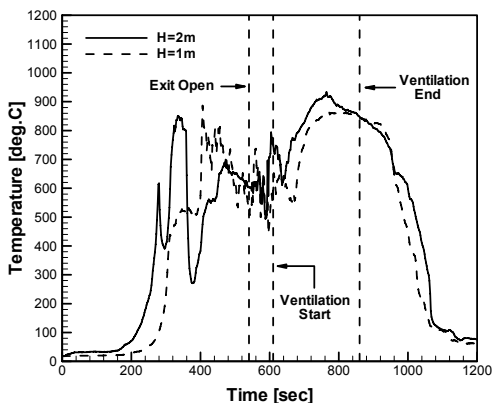
그림 7. 시간경과에 따른 온도변화(화재실)

화재실에서의 점화 후 시간 경과에 따른 온도 변화를 그림 7에 나타내었다. 화재실(Tree 1)에서는 1 m 높이 간격으로 2개의 열전대를 설치하였으며 점화 후 실내의 온도변화가 거의 없었으나 약 3분 20초 후부터 연소가 확대되면서 온도가 급격하게 증가하기 시작하였다. 최고 약 800℃ 이상까지 온도가 증가하다가 600℃ 이상을 유지하면서 안정화 단계에 도달하였다. 비상출구를 개방하고 배연차를 가동함으로써 화재실 내부로 신선한 공기가 공급되고 이로 인하여 화재가 확대되는 것을 확인할 수 있다. 배연을 실시함으로써 실내온도가 900℃ 이상까지 증가하였다.

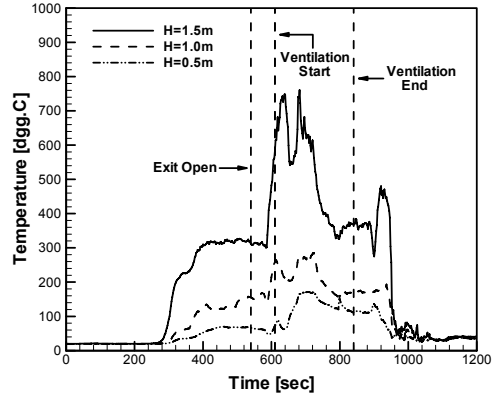
(a) Tree 2

그림 8. 시간경과에 따른 온도변화(복도)

복도에서의 점화 후 시간 경과에 따른 온도 변화를 그림 8에 나타내었다. 비상출구 부근에 설치된 열전대들(Tree 2) 중 2 m 높이에 설치된 열전대는 실험 도중

추락으로 인하여 데이터를 기록하지 못하였다. 점화 후 약 4분 40초 경과 후부터 열전대가 반응하기 시작하였다. 1.5 m 높이에서 약 320°C까지 온도가 증가하였다. 배연차를 가동함으로써 인하여 화재실에서 발생한 뜨거운 열기류가 비상출구 방향으로 이동하면서 온도가 약 760°C까지 증가한 후 감소하였다.

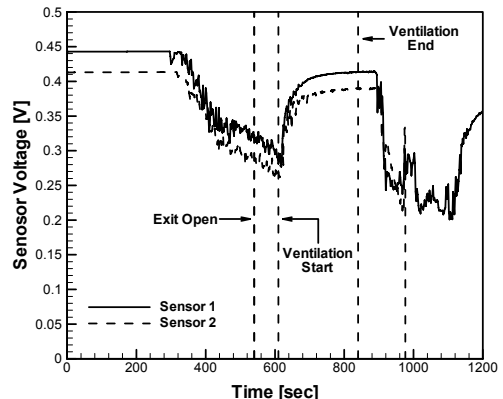
그림 10. 시간경과에 따른 센서전압 변화

시간경과에 따른 광감지 센서의 전압변화를 그림 10에 나타내었다. 센서 1의 경우 약 5분 후, 센서 2의 경

우 약 5분 20초 후 연기에 반응하기 시작하였다. 실험 개시전 센서 1은 0.44 mV, 센서 2는 0.41 mV의 값을 나타내었다. 연기 감지 후 센서의 전압이 점차적으로 감소하여 센서 1에서는 0.28 mV, 센서 2에서는 0.26 mV까지 감소하였다. 배연을 실시함으로 인하여 센서의 전압이 급격하게 증가하였으며 센서 1은 0.41 mV, 센서 2는 0.39 mV까지 0.13 mV가 증가하였다. 이를 통하여 배연을 실시함으로 인하여 내부 가시도 향상효과를 확인할 수 있다. 점화 약 6분 후 연기가 노래방 출입구를 통하여 배출되기 시작하였으며 연기배출모습과 배연차 가동시의 입구 장면을 그림 11에 나타내었다.

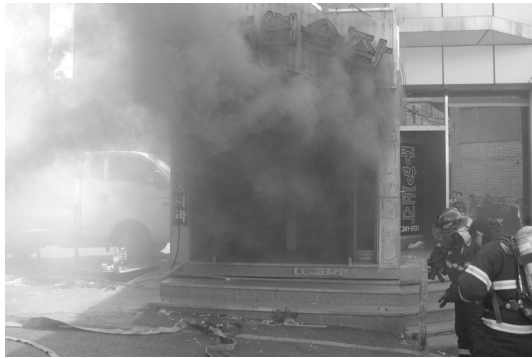
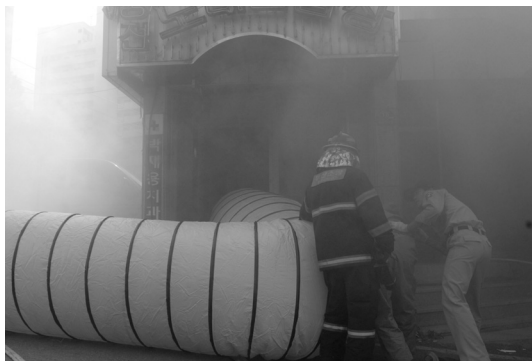
(a) 연기배출 시 입구

(b) 배연차 가동 시 입구

그림 11. 노래방 입구 장면
