항공사진과 공간자료를 이용한 집중호우로 인한 피해정보 추출 방법에 관한 연구

Extracting Damage Information from Torrential Rainfall using Airphotos and Spatial Data

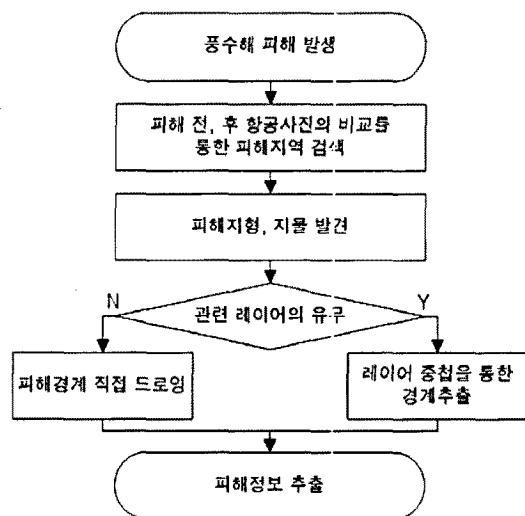
그림 2. 피해정보 추출 과정

피해 대상의 길이나 면적이 추출되면 직접적인 피해액 산출이 가능하다. ‘2008년 자연재난조사 및 복구계획수립 지침’에서 사유시설은 피해 길이나 면적에 지원기준지수를 곱한 값을 재난지수라 지정하고, 재난지수를 통해 정해진 기준에 따라 피해액을 산출할 수 있다. 나아가 공공시설의 경우에는 피해 길이나 면적에 피해단가를 곱하여 피해액을 산정할 수 있다. 본 논문의 검증에서는 피해액에 대한 구체적인 금액을 제시하지 않았다. 그 이유는 피해액은 피해 길이와 면적만 추출되면 위 방법에 따라 산정될 수 있으므로 본 논문에서는 항공사진과 공간자료를 통해 피해 길이와 면적 등의 피해 정보 추출에 중점을 두었다. 그림 2는 피해정보의 추출과정을 나타낸 것이다.
