인장타이를 이용한 비닐하우스의 보강효과에 관한 실험적 연구

Experimental Study on Strengthening Effect of Plastic Greenhouse using Tension-tie

요약 : 최근 기상이변으로 인한 겨울철 폭설로 농가 시설물 중의 하나인 비닐하우스의 붕괴사고가 빈번히 발생하여 농가의 피해가 증가되고 있다. 하지만 이에 대한 정부의 대책이 미약하여 매년 붕괴사고가 일어난다. 프레임 붕괴의 주된 이유는 폭설시 저항할 수 있는 휨내력이 부족하기 때문이다. 본 연구에서는 현재 이용되는 비닐하우스에 인장타이로 보강한 실험연구를 수행하였다. 비닐하우스의 스패는 6.5m이고, 단면은 두 가지 종류($\phi 25.4 \times 1.5$, $\phi 31.8 \times 1.5$)를 사용하였다. 비닐하우스의 곡선 보와 직선 기둥 연결부에 임시적인 인장타이로 스틸 와이어와 로프를 이용하여 보강하였다. 프리텐션을 인장타이에 적용시켰고, 적설하중을 등가의 수직하중으로 파괴할 때까지 적용하였다. 무보강과 로프 보강을 비교한 결과 로프 보강의 붕괴하중이 10~45% 증가하였고 무보강과 스틸와이어 보강을 비교한 결과 스틸와이어 보강의 붕괴하중이 58~73% 증가하였다. 강도와 관련해서는 비교적 스틸와이어가 효과적이거나, 연결부 및 프리텐션 적용이 로프보다 복잡하고 어려우므로 로프가 더 효율적인 것으로 판단된다.

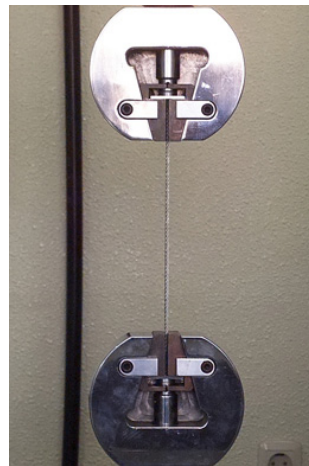
그림 11. 스틸와이어 인장재

인장타이로 사용한 단면이 $\phi 4\text{mm}$ 인 스틸와이어와 단면이 $37 \times 2.0\text{mm}$ 인 로프의 인장시험을 수행한 결과 그림 9와 그림 10과 같이 응력-변형률 그래프가 나타났다. 스틸와이어의 탄성계수는 27,000MPa, 로프의 탄성계수는 2,700MPa로 나타났다. 그림 11과 그림 12는 인장 시험상황을 나타낸다.

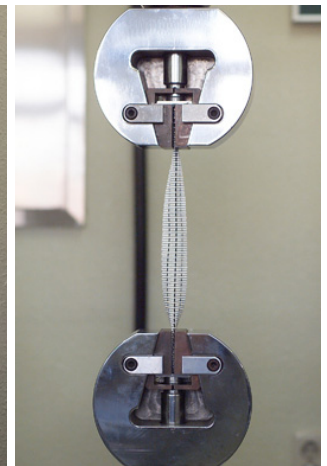
그림 12. 로프 인장재

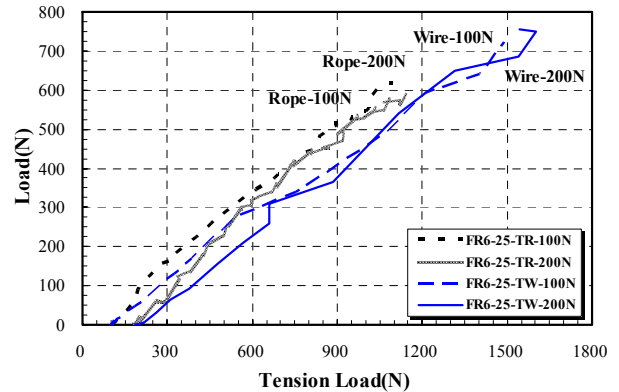
FR6-25 실험체에 대하여 가력실험을 수행한 결과, 다음과 같은 결과가 나왔다. 그림 16은 FR6-25 실험체의 수직하중-인장재장력 관계를 나타낸다. TW100(와이어 보강)의 경우가 TR100(로프 보강)의 경우보다 인장타이에 작용하는 하중이 더 크게 나타났으며 붕괴하중이 17% 증가하였다. TW200의 경우가 TR200보다 붕괴하중이 29% 증가하였다.

그림 16. FR6-25 실험체 수직하중-인장재장력 곡선

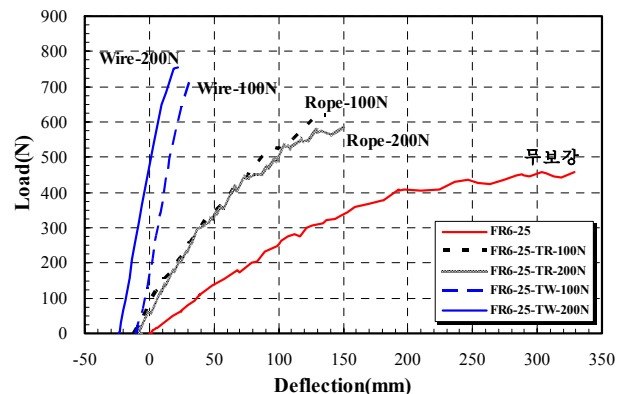
그림 17은 FR6-25 실험체의 수직하중-처짐 그래프이다. 프리텐션에 의해 TR100은 12mm, TR200은 6mm, TW100은 11mm, TW200은 23mm 정도 치울림이 발생하였고 그 시점에서 가력이 시작되었다. 무보강시보다 TR100의 경우 붕괴하중이 35% 증가, 처짐은 58%정도 감소하였으며, TW100의 경우 붕괴하중이 58% 증가, 처짐은 90%정도 감소하였다. 그리고 무보강시보다 TR200의 경우 붕괴하중이 29% 증가, 처짐은 54%정도 감소하였고, TW200의 경우 붕괴하중이 65% 증가, 처짐은 93%정도 감소하였다. 각 인장력에 대하여, 최대수직하중은 크게 차이가 나지 않았고, 프리텐션하중이 구조물의 전체강성에 크게 영향을 주지 않음을 알 수 있었다.

그림 17. FR6-25 실험체 수직하중-처짐 곡선

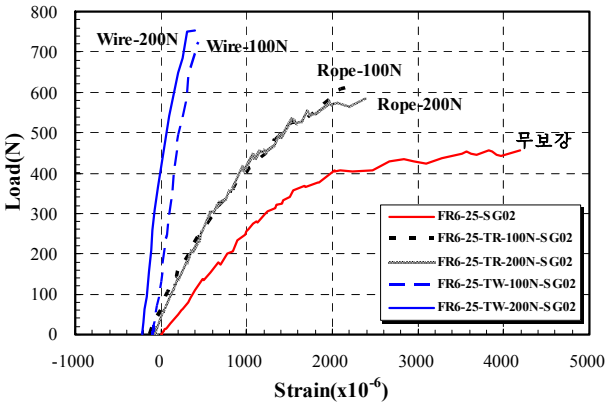
그림 19는 FR6-25 실험체의 수직하중-변형률(SG02) 그래프이다. 프리텐션에 의해 압축변형을 하다가 가력시부터 인장 변형을 하였다. 무보강시보다 TR100의 경우에 변형률이 45%정도 감소, TW100의 경우에는 89%정도 감소하였다. 그리고 무보강시보다 TR200의 경우에 변형률이 43%정도 감소, TW200의 경우에는 90%정도 감소하였다.

그림 19. FR6-25 실험체 수직하중-변형률(SG02) 곡선

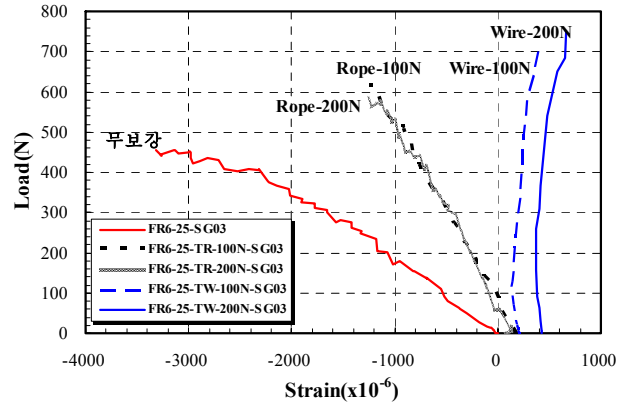
그림 20은 FR6-25 실험체의 수직하중-변형률(SG03) 그래프이다. SG01과 같은 경향으로 프리텐션의 의해 인장변형을 하다가 가력시부터 압축변형으로 변화하였다. 무보강시보다 TR100의 경우에 변형률이 62%정도 감소하였다. 그리고 무보강시보다 TR200의 경우에 변형률이 62%정도 감소하였다. 이상적인 경우 SG01과 SG03은 같은 경향을 보여야 하지만 와이어 보강의 경우는 약간의 차이를 보인다. 이는 구조체가 SG01이 부착된 기둥방향으로 sway 붕괴형상이 발생하였기 때문에 SG01이 압축변형을 하고 SG03은 압축변형에서 인장 변형으로 변환한 것으로 판단된다.

와이어 보강의 경우 무보강이나 로프 보강의 경우에 비하면

변형률이 아주 작게 나타났다. 이는 와이어 보강의 경우 실험체의 파괴모드가 면의 횡좌굴로 인하여 실험이 종료되었기 때문이다. 무보강시 파괴모드가 휨파괴에서 보강시에는 횡좌굴로 파괴되는 다른 파괴 양상을 알 수 있었다.

그림 20. FR6-25 실험체 수직하중-변형률(SG03) 곡선

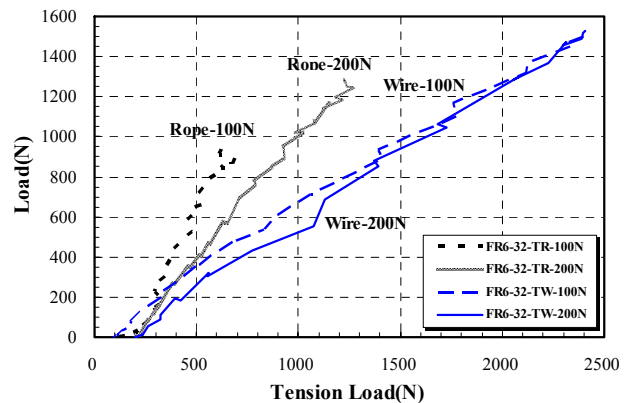
FR6-32 실험체 가력실험을 수행한 결과, 다음과 같은 결과가 나왔다. 그림 21은 FR6-32 실험체의 수직하중-인장재장력 관계를 나타낸다. $\phi 25.4 \times 1.5$ 와 마찬가지로 TR100의 경우보다 TW100의 경우가 인장타이에 작용하는 하중이 더 크게 나타났으며 붕괴하중이 55% 증가하였다. TR200의 경우보다 TW200의 경우가 붕괴하중이 20% 증가하였다.

그림 21. FR6-32 실험체 수직하중-인장재장력 곡선

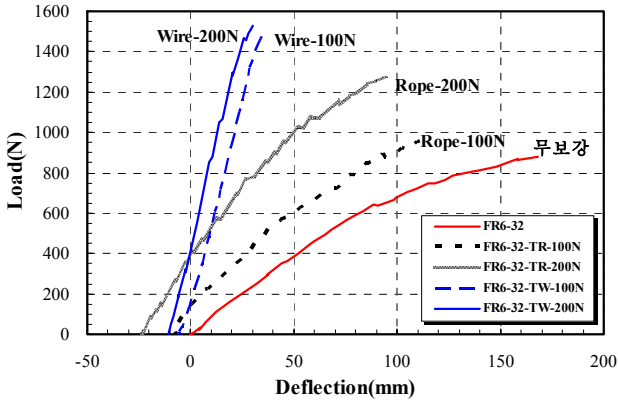
그림 22는 FR6-32 실험체의 수직하중-처짐 그래프이다. 프리텐션에 의해 TR100은 6mm, TR200은 24mm, TW100은 6mm, TW200은 10mm 정도 치울림이 발생하였고 그 시점에서 가력이 시작되었다. 무보강시보다 TR100의 경우 붕괴하중이 10% 증가, 처짐은 33%정도 감소하였으며, TW100의 경우 붕괴하중이 70% 증가, 처짐은 78%정도 감소하였다.

그리고 무보강시보다 TR200의 경우 붕괴하중이 45% 증가, 처짐은 44%정도 감소하였고, TW200의 경우 붕괴하중이 73% 증가, 처짐은 82%정도 감소하였다. $\phi 25.4$ 실험체와 마찬가지로 각 인장타이에 대하여, 프리텐션의 하중은 구조물의 전체강성에는 영향이 작은 것으로 보인다.

그림 22. FR6-32 실험체 수직하중-처짐 곡선

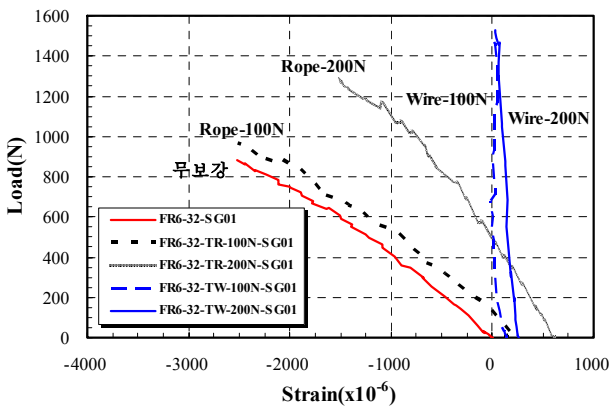
그림 23은 FR6-32 실험체의 수직하중-변형률(SG01) 그래프이다. 프리텐션에 의하여 인장변형을 하다가 가력시부터 압축변형을 하였다. TR100의 경우에 변형률이 무보강과 크게 차이를 보이지 않았고, TW100의 경우에는 변형이 크게 나타나지 않았다. 그리고 무보강시보다 TR200의 경우에 변형률이 40%정도 감소하였으며, TW200의 경우에도 TW100과 마찬가지로 변형이 크게 나타나지 않았다.

그림 23. FR6-32 실험체 수직하중-변형률(SG01) 곡선

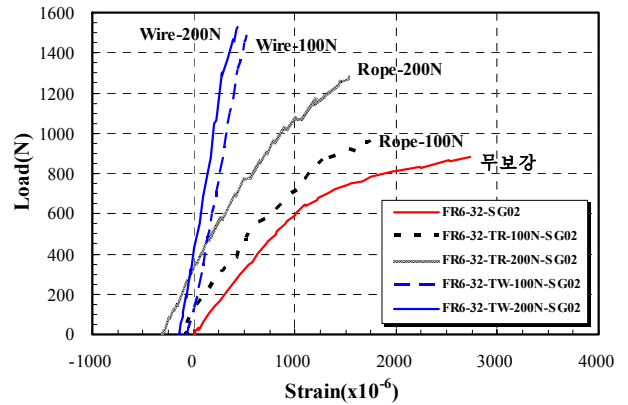
그림 24는 FR6-32 실험체의 수직하중-변형률(SG02) 그래프이다. $\phi 25.4$ 실험체와 마찬가지로 프리텐션에 의해 압축변형을 하다가 가력시부터 인장변형을 하였다. 무보강시보다 TR100의 경우에 변형률이 36%정도 감소, TW100의 경우에는 80%정도 감소하였다. 그리고 무보강시보다 TR200의 경우에 변형률이 44%정도 감소, TW200의 경우에는 84%정도

감소하였다.

그림 24. FR6-32 실험체 수직하중-변형률(SG02) 곡선

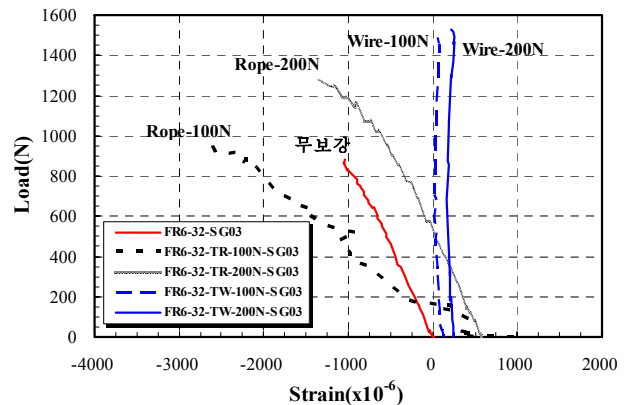
그림 25는 FR6-32 실험체의 수직하중-변형률(SG03) 그래프이다. 무보강시의 변형률이 SG01에 비하여 아주 작은 변형을 한 것은 SG01이 부착된 기둥방향으로 sway 변형이 크게 일어났기 때문이다. 와이어 보강의 경우에도 조금의 sway 변형을 보이고 다른 실험체의 SG03은 SG01과 거의 같은 경향을 보이고 있다.

그림 25. FR6-32 실험체 수직하중-변형률(SG03) 곡선

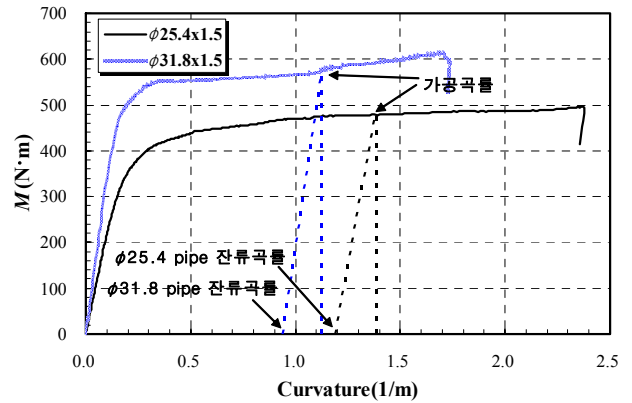
고 판단된다. 여기서, 원하는 잔류곡률을 얻기 위해서는 그림 34와 같이 $\phi 25.4 \times 1.5$ 의 경우는 $\kappa = 1.38 (R = 722\text{mm})$, $\phi 31.8 \times 1.5$ 는 $\kappa = 1.13 (R = 887\text{mm})$ 을 필요로 하다. 현재 제시된 $15,000\mu\varepsilon$ (항복변형률의 7~8 배정도)는 판폭두께비, 강재의 항복응력에 따라 달라질 수 있는 값이다.

그림 34. 가공곡률과 잔류곡률
