임플란트 구성요소의 파절면에 관한 주사전자현미경적 연구. Part I: 임플란트 고정체

강릉원주대학교 치과대학 치과보철과

임광길 · 김대곤 · 조리라 · 박찬진

Fracture Analysis of Implant Components using Scanning Electron Microscope. Part I : Implant Fixture

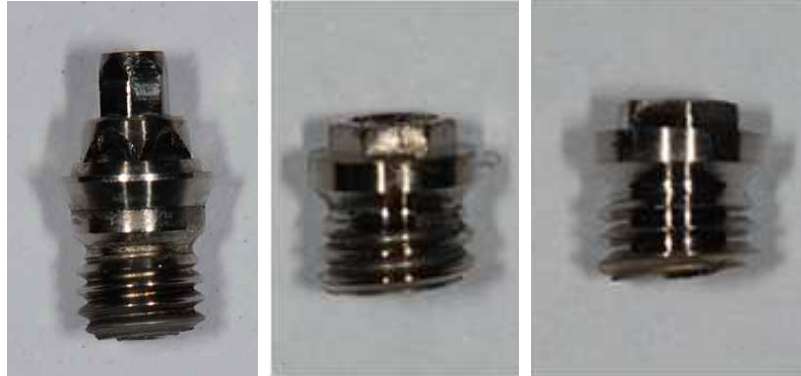
Fig. 1. Upper part of fractured implant fixtures.

방사선 사진상에서 임플란트 고정체 주위골은 컵(cupping) 형태의 흡수가 관찰되었다(Fig. 6). 또한 파절면 관찰 시 임플란트 고정체내에서 파절은 주로 상방부 1/3 부위의 3-4번째 나사산 부위에서 발생하였으며, 이 부위는 임플란트 유지나사의 말단부와 일치하였다(Fig. 1).

파절편의 수집은 강릉원주대학교 치과병원에서 2007-2009년(3년) 동안 임플란트 고정체의 파절을 주소로 내원한 환자를 통해 이루어졌다. 일차적으로 임상과 방사선 사진 분석을 시행하였으며, 이후 손상되지 않은 임플란트 고정체의 상부를 이용하여 파절면을 분석하였다. 총 3명을 대상으로 3개의 임플란트 고정체를 수집할 수 있었다(Table I, Fig. 1).

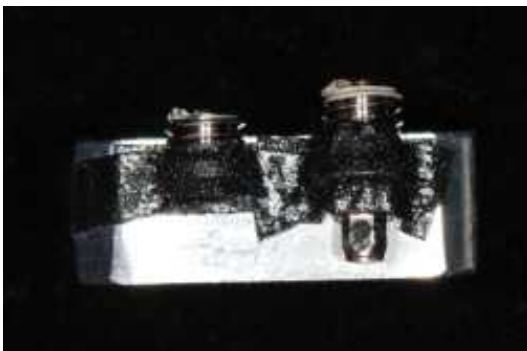
Fig. 2. Fixed specimens with conductive carbon fiber.

초음파 세척을 5분간 시행하였다. 이후 시편의 파절면 분석을 위해 오시뮴(osmium)으로 코팅을 하였다. 오시뮴 코팅된 시편을 전도성의 탄소 섬유를 이용하여 고정하였으며(Fig. 2), 에너지 분산 분광 분석 장치(energy dispersive spectrometer, EDS)가 장착된 주사전자현미경(SU-70, Hitachi, Tokyo, Japan)을 이용하여 파절면 분석과 함께 에너지 분산 분광 분석을 시행하였다(Fig. 3). 파절면 분석은 저배율에서 고배율로 순차적으로 진행하였으며, 파절면에서 관찰된 지표들을 종합하여 각 보철물에 대한 파절양상을 분석하였다.

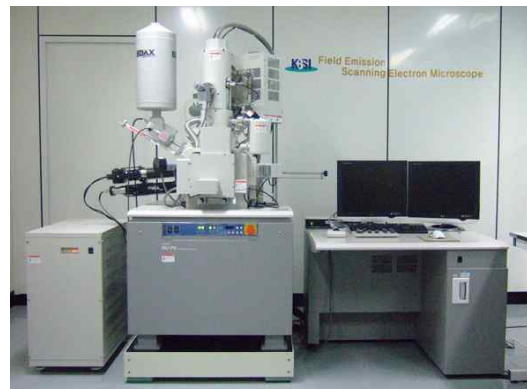
Fig. 3. Scanning electron microscope
