남한산성 鐘과 鐘閣 복원을 위한 연구

A Study on the Representations of an Bell Chamber in Namhansansung

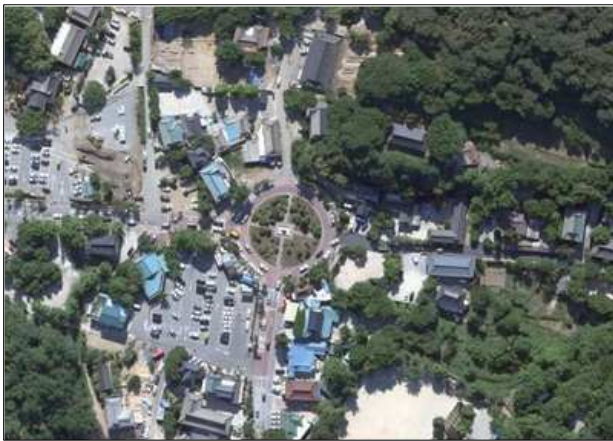
그림 1. 로터리 입지

본 연구의 대상지는 경기도 광주시 중부면 산성리 580번지 일원으로 평균고도 350m, 경사가 5% 미만으로 완만하며, 예부터 종각거리로 불려 왔다. 지금은 로터리를 중심으로 남문과 동문을 연결하는 308번 2차선 지방도도가 통과하고 있다. 대상지 북서쪽으로 행궁과 남한산성관리소가 위치하며, 침괘정 지역까지 고도가 높고 숲이 우거져 대상지가 위요된 경관으로 보인다. 지금은 행궁복원사업과 관아거리를 따라 공원조성을 위한 발굴 작업과 정지작업이 한창이다. 북쪽으로는 북문으로 향하는 길

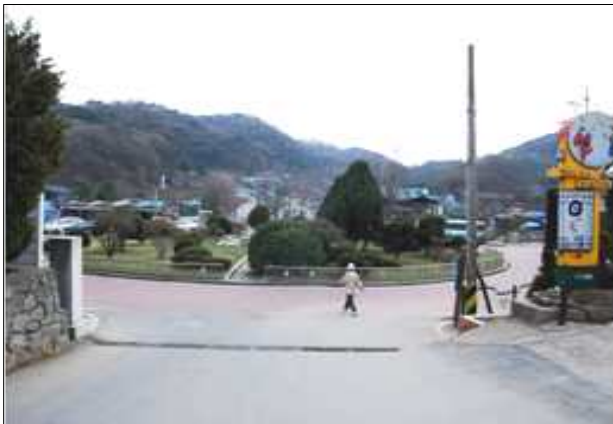
그림 2. 로터리 현황

양편에 찻집 음식점 등 근대 변형된 한옥양식의 상가가 위치한다. 남문과 동문 방향으로는 시각적으로 탁 트인 파노라미한 경관이 펼쳐지고 있으나, 남문주차장과 로터리 주차장의 자동차로 인하여 역사경관을 해치고 있다. 현재 종각지 주변 교통체계는 로터리 형식으로 로터리 내부의 반지름이 약 19m이며, 시설물로는 화강석 비석 '자연보호헌장'(6.5m×4.5m)과 종각 추정 표지석이 위치한다. 로터리 주변 식생은 산벚나무, 청단풍, 무궁화과 조형향나무가 주를 이루고 있으며, 은행나무 가로수와 조형향나무의 정형화된 수형으로 인하여 자연공원으로서의 로터리 지역을 제외한 남한산성 전체의 이미지와는 어울리지 않는다.

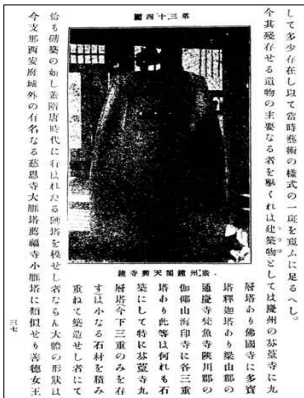
그림 3. 한홍엽(1909)

남한산성 종의 종각에 대한 자료로는 <한홍엽(韓紅葉)>에
실린 사진으로 추측할 수 있다. <한홍엽(韓紅葉)>『탁지부건축
소, 1909』에 실린 남한산성 종의 사진을 보면 ‘광주종각천흥사
종’으로 명기되어 있으며, 종 너머로 종각의 기둥과 홍살로 막
힌 벽을 볼 수 있다¹⁾.

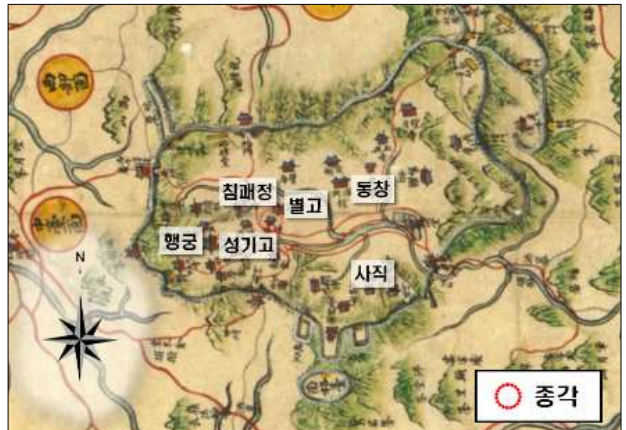
그림 7. 1872년 지방지도 광주전도

지형 및 가로망과 수계가 비교적 상세하게 표현되어 있다. 종각을 비롯하여 주요 건물들이 표현되어 있으며, 종각은 丁자형 가로망에서 우측 상단에 위치하고, 종각의 규모는 눈으로 가늠하기 어려우나 향은 남쪽을 향하고 있다.

‘1872년 지방지도 광주전도’, ‘해동지도 광주부’, ‘해동지도남한산성도’, ‘지승광주부’, ‘남한산성도’, ‘1912년지적도’와 ‘1918년 지형도’를 분석한 결과, 행궁 관아거리에서 동문 쪽으로 직선길이 있었던 것으로 추정된다. 북문 방향으로 가는 길과 남문 방향에서 오는 길이 종각거리에서 만나므로 정확한 사거리는 아니나 종각 주위가 사거리 형식이었을 것으로 추정된다. 그리고 남문에서 종각거리를 거치지 않고 동문 쪽으로 향하는 지름길이 있었을 것으로 추정된다. 종각의 위치는 사거리에서 행궁 권역이라 할 수 있는 지금의 오로지 찾집 쪽이었는데 아니면 산성학교 쪽, 즉 지금의 백제장 주차장 쪽이었는데는 명확하지 않다. ‘남한산성 문화유적(2000)’ 보고서에 의하면 종각지는 백제장의 주차장 지역이라 언급되어 있으나, 고지도 분석 결과, 종각의 위치는 로터리 주변 백제장 주차장 부지가 1곳(광주전도), 백제장이라 추정되나 그림 상 걸쳐 있는 지도가 1곳(남한산성도), 오로지 찾집 쪽이 2곳(해동지도 남한산성도, 지승 광주부)으로 분석되었다.

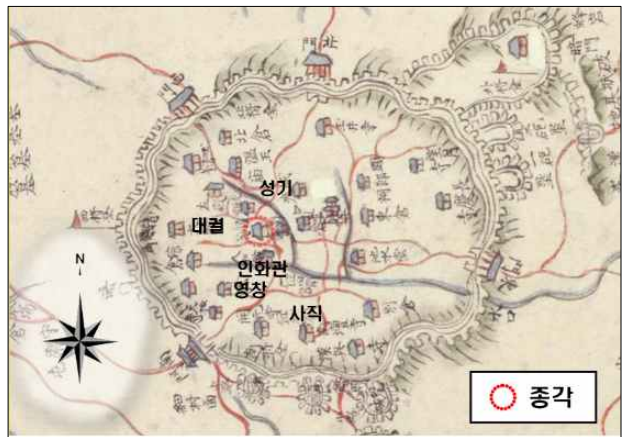
그림 8. 해동지도 광주부해동지도

수계와 가로망, 주요 건물들이 이 비교적 잘 표현되어 있다. 종각의 위치가 행궁권역에 들어가 있다는 것을 알 수 있으며, 방향은 동쪽을 향하고 있다.

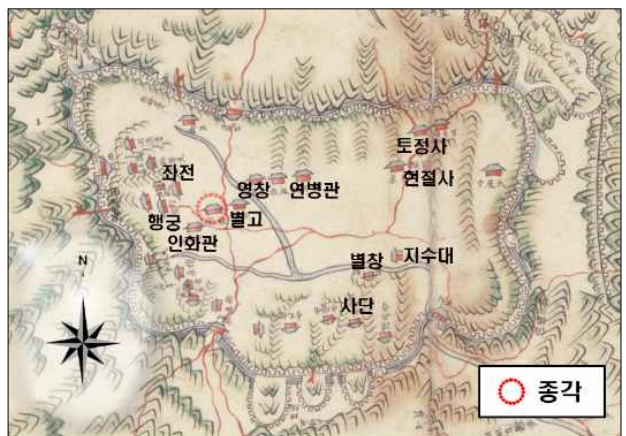
그림 9. 해동지도 남한산성

18세기 후반 제작된 지도로, 가로망과 수계가 간략하게 표현되어 있다. 종각의 규모는 정확하지 않으나 건물 지붕형태가 팔작 지붕 혹은 우진각지붕이라는 것과 가로망에서 북서쪽 방

향에 위치하여 행궁의 권역에 들어가 있으며, 방향은 남쪽을 향하고 있다.
