비탈면의 생태복원을 위한 연속섬유보강토의 적용성에 관한 연구

고정현¹⁾ · 허영진¹⁾ · 이용구¹⁾ · 김남춘²⁾

¹⁾ 일송환경복원(주) · ²⁾ 단국대학교 녹지조경학과

A Study on the Use of a Continuous Fiber Soil
Reinforcement System to Revegetate a Cut Slope

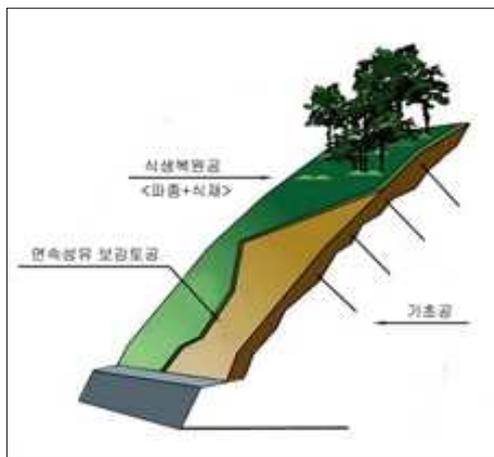
그림 1. 기술의 개념도.

질섬유를 이용한 식생기반재와 종자를 혼합하여 취부하거나 식재용 천공기를 이용하여 식재하는 기술이다(환경부, 2009). 사용기술의 개념도는 그림 1과 같다. 연속섬유보강토체에 사용되는 공시 재료는 크게 연속섬유와 사질토로 구분되며 표 1에 규격을 제시하였고, 이 규격을 만족시키는 재

실험에 사용된 기술은 일반토사와 연속섬유를 함께 분사혼합하여, 지반강도와 토목안정성이 우수한 식생기반토체를 조성한 후, 파종을 통해 조기에 식생을 조성하는 기술로서 집중호우나 홍수로 인해 훼손된 도로사면 및 하천호안을 긴급하게 복원할 수 있는 기술이며 훼손지역의 복구 등을 위하여 적용되어 온 기존의 시멘트 콘크리트 보강 등과 같은 인공재료의 사용을 지양하여 저탄소·녹색성장에 대응 가능한 생태환경 기술이다. 이 기술은 토양 1m³당 연속섬유 3.3kg이 균일하게 혼합된 연속섬유보강토를 30cm 이상의 두께로 축조하여 훼손된 비탈면의 지형을 복구하고 식생복원을 위해 연속섬유보강토 기반위에 목

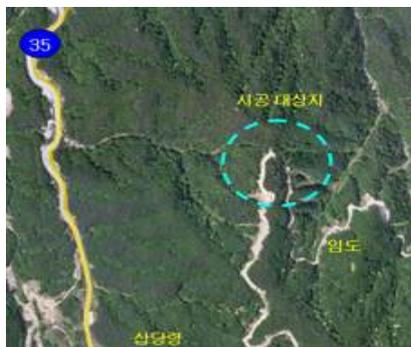
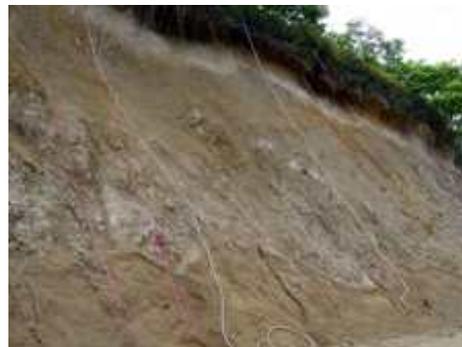
사진 1. 연구대상지-1.

백두대간 강원도 삼당령에 있는 임도의 역경사 절토사면의 자연비탈면을 이용하였으며, 경사도는 1 : 0.8이고, 토질은 풍화암과 견질토사가 혼재되어 있는 구간이다.

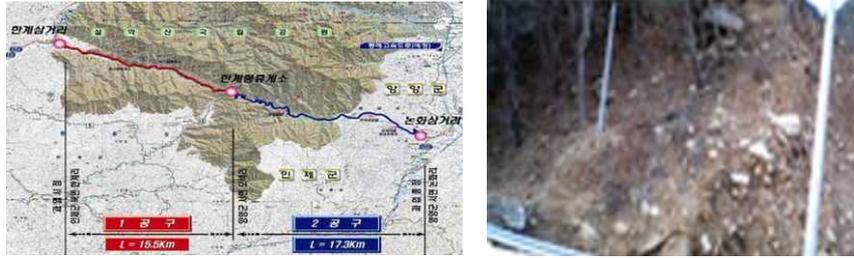
사진 2. 연구대상지-2.

인제-양양 수해복구 공사현장에서 연구의 취지에 부합되는 대표지역을 연구대상으로 하였으며, 이중 해발고를 기준으로 하여 총 4개소의 대상지를 선정하였다.

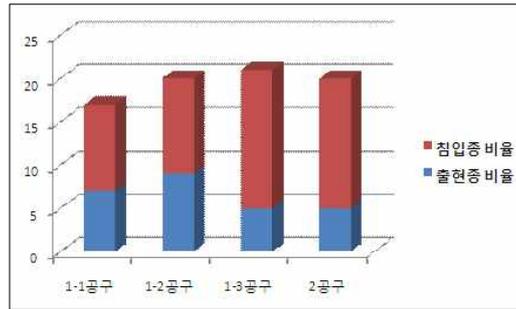
그림 2. 출현종 중 침입종의 수와 파종식물의 출현종 수간 구성비율.

시공대상지의 고도별로 출현종과 침입종의 비율을 비교해 보면, 출현종은 고도가 높은 1-3공구와 2공구는 파종한 식물의 출현율이 낮았으며, 침입종은 1-3공구와 2공구에서 많이 나타나는 것을 확인할 수 있었다. 1-2공구는 출현종수와 침입종수가 비슷하나 고도가 높은 1-3공구와 2공구의 경우는 침입종이 많은 것을 확인할 수 있었다(그림 2).

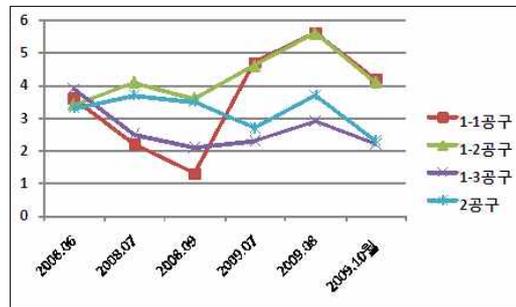
그림 3. 시간경과에 따른 평균 출현종수의 변화.

한편 시간경과에 따른 출현종 변화를 확인해 본 결과, 전체적으로 2009년의 총 출현종수 및 개체수가 2008년에 비해 출현종수가 증가하며, 개체수도 2008년보다 증가한 것을 확인할 수 있었으며, 매년 장마 후에 개체수가 많이 증가하는 것으로 나타났다.

2. 실험장소-1의 출현종의 경우, 2008년과 2009년도를 비교해 봤을 때 평균출현종수에서는 분명한 차이를 보이고 있는데 2008년의 평균출현종수가 2.3종이고 2009년에는 4.4종으로 2.1종의 평균출현종수의 차이가 나는 것을 확인할 수 있었다.

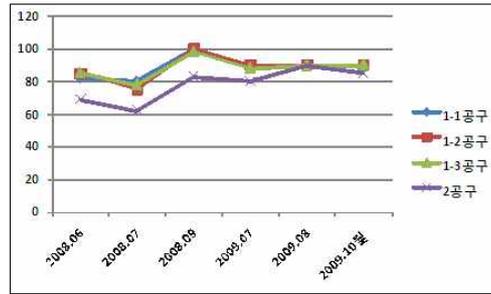
그림 4. 시간경과에 따른 피복율의 변화.

시공한 지 2년이 지난 2009년의 피복율은 모든 대상지가 약 90%로 나타났다. 대체적으로 모든 시험 시공지의 식생피복율은 매우 우수한 것으로 보였으며, 시공 초기에 우점하던 쑥의 우점율은 감소하였으나 다른 출현종의 개체수보다 쑥이 많이 나타났다. 고도가 가장 높은 2공구는 초기에는 피복이 잘 이루어지지 않았고 피복의 속도가 고도가 낮은 1-1공구에 비해 느린 것을 확인할 수 있었다(그림 4).

4. 피복율의 경우, 두 곳의 대상지 모두 시공 후 2년이 경과시점에서 90% 이상의 피복율을 보이는 것을 확인할 수 있었으며, 시간의 경과에 따른 경관의 변화에서도 식물이 건전하게 자라서 생육하고 있는 것을 확인할 수 있었다.
