## 채석 완료 후 부지 활용성을 고려한 복구사례 분석

### Analysis of the Case of the Rehabilitation Quarrying After Using Quarrying Site

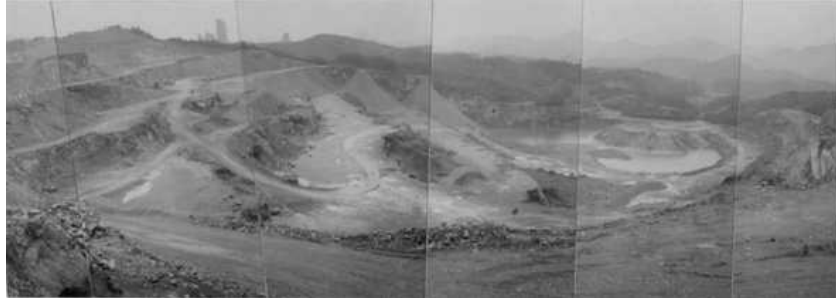
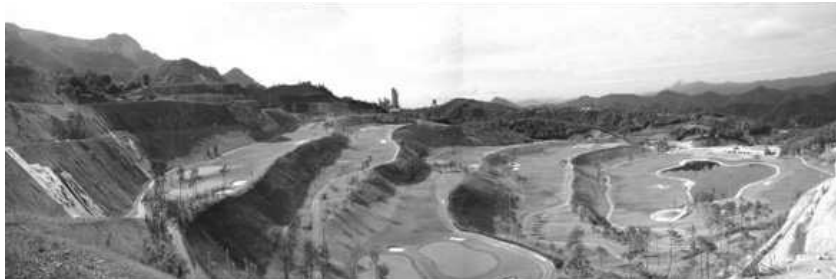
그림 1. 석회석광산 적지에 조성된 골프장.

(석회석 광산을 채석하고 있는 경관)

1) 충북 단양 석회석광산의 골프장으로 용도 전환  
 충북 단양의 석회석광산은 계단식채굴 및 갭내 채굴을 병행한 사례로 이 지역은 광산 채석을 마친 후 지역의 광대성 등을 고려하여 공원 및 타용도 전환이 필요한 것으로 나타났다(박정서, 2007; 양재의 등, 2007). 따라서 다양한 검토를 거쳤을 때 지역 주민뿐만 아니라 사업성을 고려하여 골프장으로 용도 전환하는 것이 가장 적정

한 것으로 판단, 지역 경제의 활성화, 대중의 이용 증대 등 토석채취 후 자연경관과 조화되도록 골프장으로 용도 전환한 경관으로 부지의 타용도 활용이 성공적이라 판단된다. 즉, 토석채취 후 복구시 복구에 따른 비용 및 이용도 등 다양한 면을 고려했을 때 가장 적절하다고 판단되는 이용도에 대하여 지역 주민, 담당자, 전문가 집단의 충분한 협의가 중요하며, 이를 통해서 합리적인 방안을 강구하는 것이 중요하다고 사료된다.

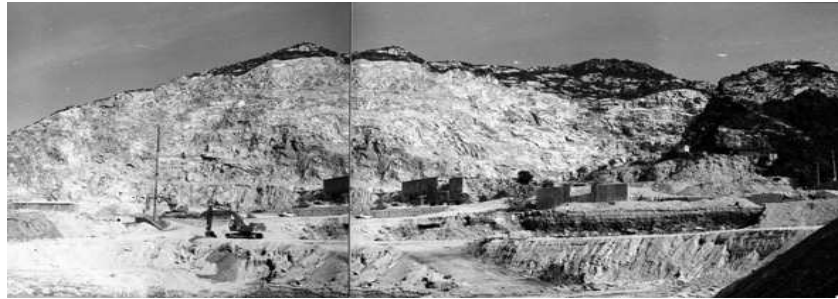
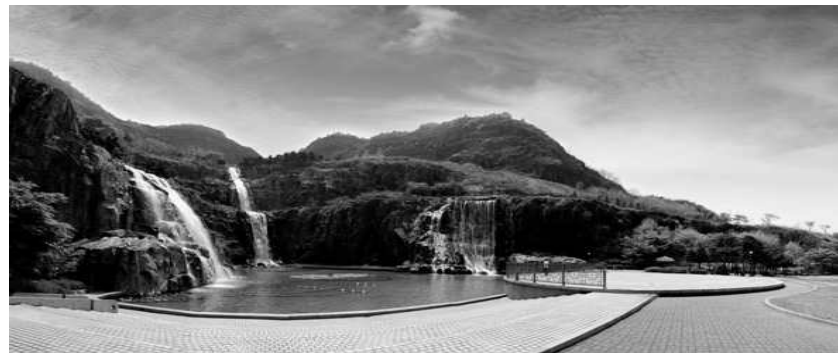
그림 2. 현재의 용마폭포공원 전경.

(용마폭포공원 조성 전 토석채취 중)

용마폭포공원은 서울시 중랑구 면목동 산 1-4 번지 일대에 조성된 면적이 167,172m<sup>2</sup>(50,570평)의 도시자연공원으로 1961년부터 1988년까지 서울시의 도로 등 건설에 필요한 골재 채취장으로 이용되다가 채석사업이 완료되었으며, 잔벽 녹화를 위하여 녹생토공법 및 후층 객토 후 식재방법을 적용하였으나(산림청, 1993), 암반채석으로 생긴 높은 암반절개지 지형지물을 이용하기 위하여 1995년부터 1997년까지 총사업비 37억원을 투입, 3개의 인공폭포를 조성하였다. 이 지역은 개

장 후 중랑구의 새로운 명소로 부각 주민들의 훌륭한 쉼터가 되고 있다. 폭포는 3개로 구성되어 있는데 가운데 위치한 주 폭포가 51.4m로 동양에서는 최대의 인공폭포이며 좌우측에 21m의 청룡·백마폭포가 자리하고 연못과 광장, 조형전시벽, 각종 체육·편익시설이 갖추어져 있다. 그 후 1996년부터 2002년 10월말까지 서울시상수도사업본부가 총사업비 311억원을 투자하여 대배수지와 소비수지를 조성하였고, 2007년에 인조잔디축구장, 배드민턴장, 테니스장, 조깅트랙 등 운동시설과 휴식공간을 재 조성하여 관리하고 있다.
