# 자동차 부품 제조업

인천지회 김성용 차장

## 1. 개요

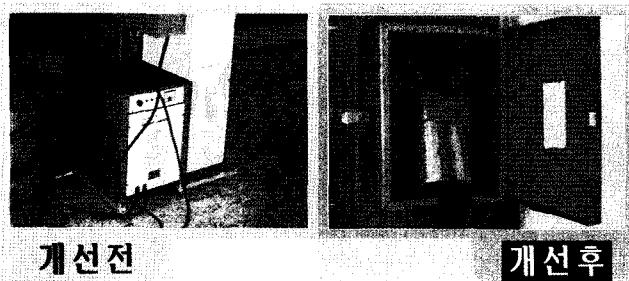
### ■ A-1

- ▶ 위험요인 : 뱃데리 지게차 충전용 콘넥터를 외함 위에 올려 놓거나 바닥에 방치 시 파손에 의한 충전부 노출 위험이 있음
- ▶ 개선대책 : 뱃데리 지게차 충전용 콘넥터 거치대를 제작 후 사용도록하여 관리 소홀에 의한 파손 및 내부 충전단자부 노출을 보호 조치함
- ▶ 위험도 변화 : 상당한 위험수준인 9에서 미미한 위험수준인 6으로 감소

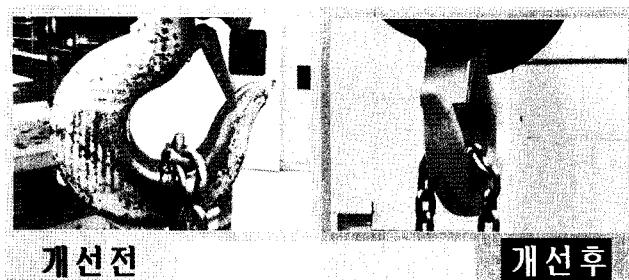
### ■ B-1

- ▶ 위험요인 : 프레스반에서 사용하는 5톤 크레인 권상용 후크에 편마모가 발생하고 있고 국부마모로 원치수 5% 이상임
- ▶ 개선대책 : 5톤 천정크레인의 국부마모에 의한 사용한도는 원치수의 5% 이내가 되도록 사용함
- ▶ 위험도 변화 : 허용불가위험 수준인 위험도 16에서 미미한 위험수준인 위험도 6으로 감소

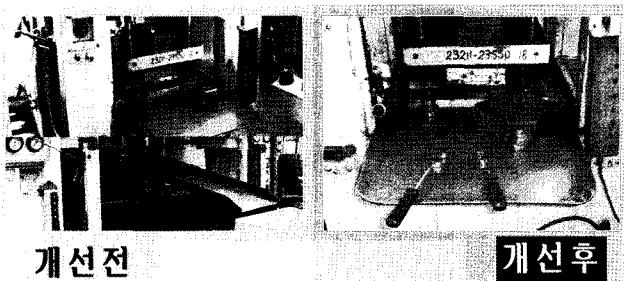
### ■ B-2

- ▶ 위험요인 : 마찰식프레스 전면에 광전자식 방호장치가 부착되어 있으나 기능이 상실된 상태로 작업하고 있어 수지협착재해 위험이 있음
- ▶ 개선대책 : 방음벽을 설치하여 소음감소 및 방호장치 부착·작동상태는 작업시작전에 안전점검을 실시 함(수공구 또는 자동송급장치 등을 사용)
- ▶ 위험도 변화 : 허용불가위험 수준인 위험도 16에서 미미한 위험수준인 위험도 6으로 감소

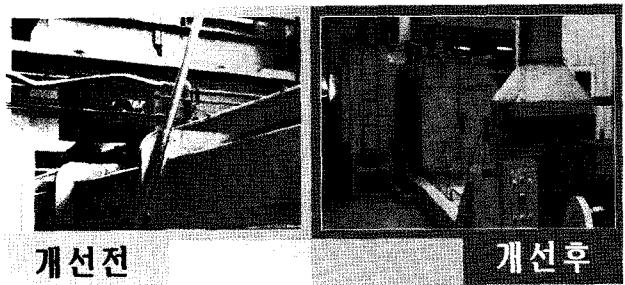
## ■ D-1

- ▶ 위험요인 : 폭우 시 천장에서 떨어지는 소량의 벗물일지라도 열처리로 상부 위로 떨어지고 있어 플라스틱 박스로 받쳐놓고 있어 급격한 온도변화시 폭발 위험이 있음
- ▶ 개선대책 : 현장의 천정에 대해 전반적으로 연결부위 및 노후된 부위에 자체적으로 실리콘 처리 등 보수 공사 실시
- ▶ 위험도 변화 : 중대한 위험수준인 위험도 12에서 미미한 위험수준인 위험도 6으로 감소

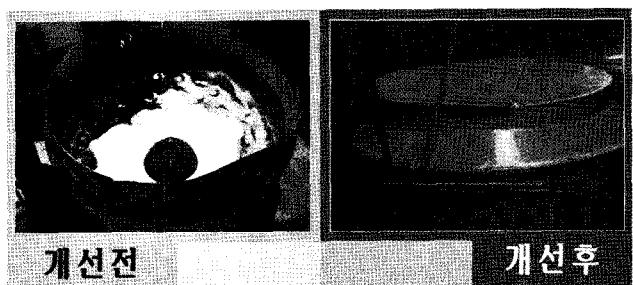
## ■ F-1

- ▶ 위험요인 : 유동바렐기 및 원심기에 덮개가 미부착된 상태로 연마 및 탈수 작업을 하고 있어 내용물이 비산되거나 회전체에 끼임 등의 안전사고 위험이 있음
- ▶ 개선대책 : 유동바렐기 및 원심기 작업 시 내용물의 비산에 의한 안전사고 방지를 위해 덮개 설치
- ▶ 위험도 변화 : 허용불가위험 수준인 위험도 20에서 미미한 위험수준인 위험도 6으로 감소

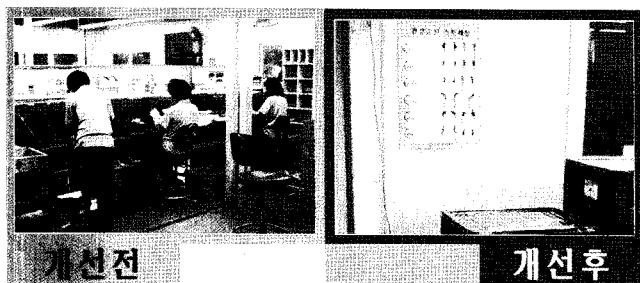
#### ■ G-1

- ▶ 위험요인 : 선별검사작업 등은 반복적인 작업으로 장시간 동안 앉거나 서서 작업할 경우 신체부담에 따른 근골격계질환 발생위험이 있음
- ▶ 개선대책 : 반복적인 동작, 부적절한 작업자세, 무리한 힘의 사용 등의 요인에 의한 건강장해 예방을 위해 작업자세별 스트레칭 체조 실시와 손잡이가 있는 운반대차 사용
- ▶ 위험도 변화 : 상당한 위험수준인 위험도 9에서 미미한 위험수준인 위험도 6으로 감소

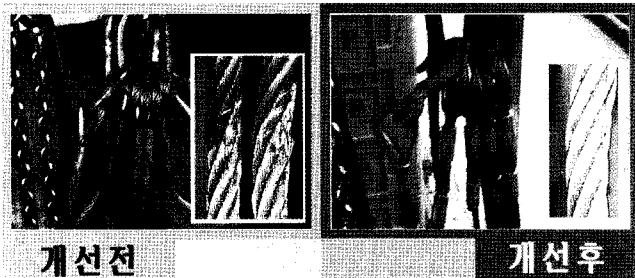
#### ■ H-1

- ▶ 위험요인 : 크레이인으로 중량물 취급작업 시 사용되는 달기 와이어로프의 사용 부주의로 꺽임 및 소선 절단 위험이 있음
- ▶ 개선대책 : 중량물 달기용 와이어로프가 사용관정 기준에 준하여 사용되도록 작업 전 육안점검을 실시
- ▶ 위험도 변화 : 중대한 위험수준인 위험도 15에서 미미한 위험수준인 위험도 6으로 감소
